「エコパークあぼし」

安全対策工事現地説明会

姫 路 市

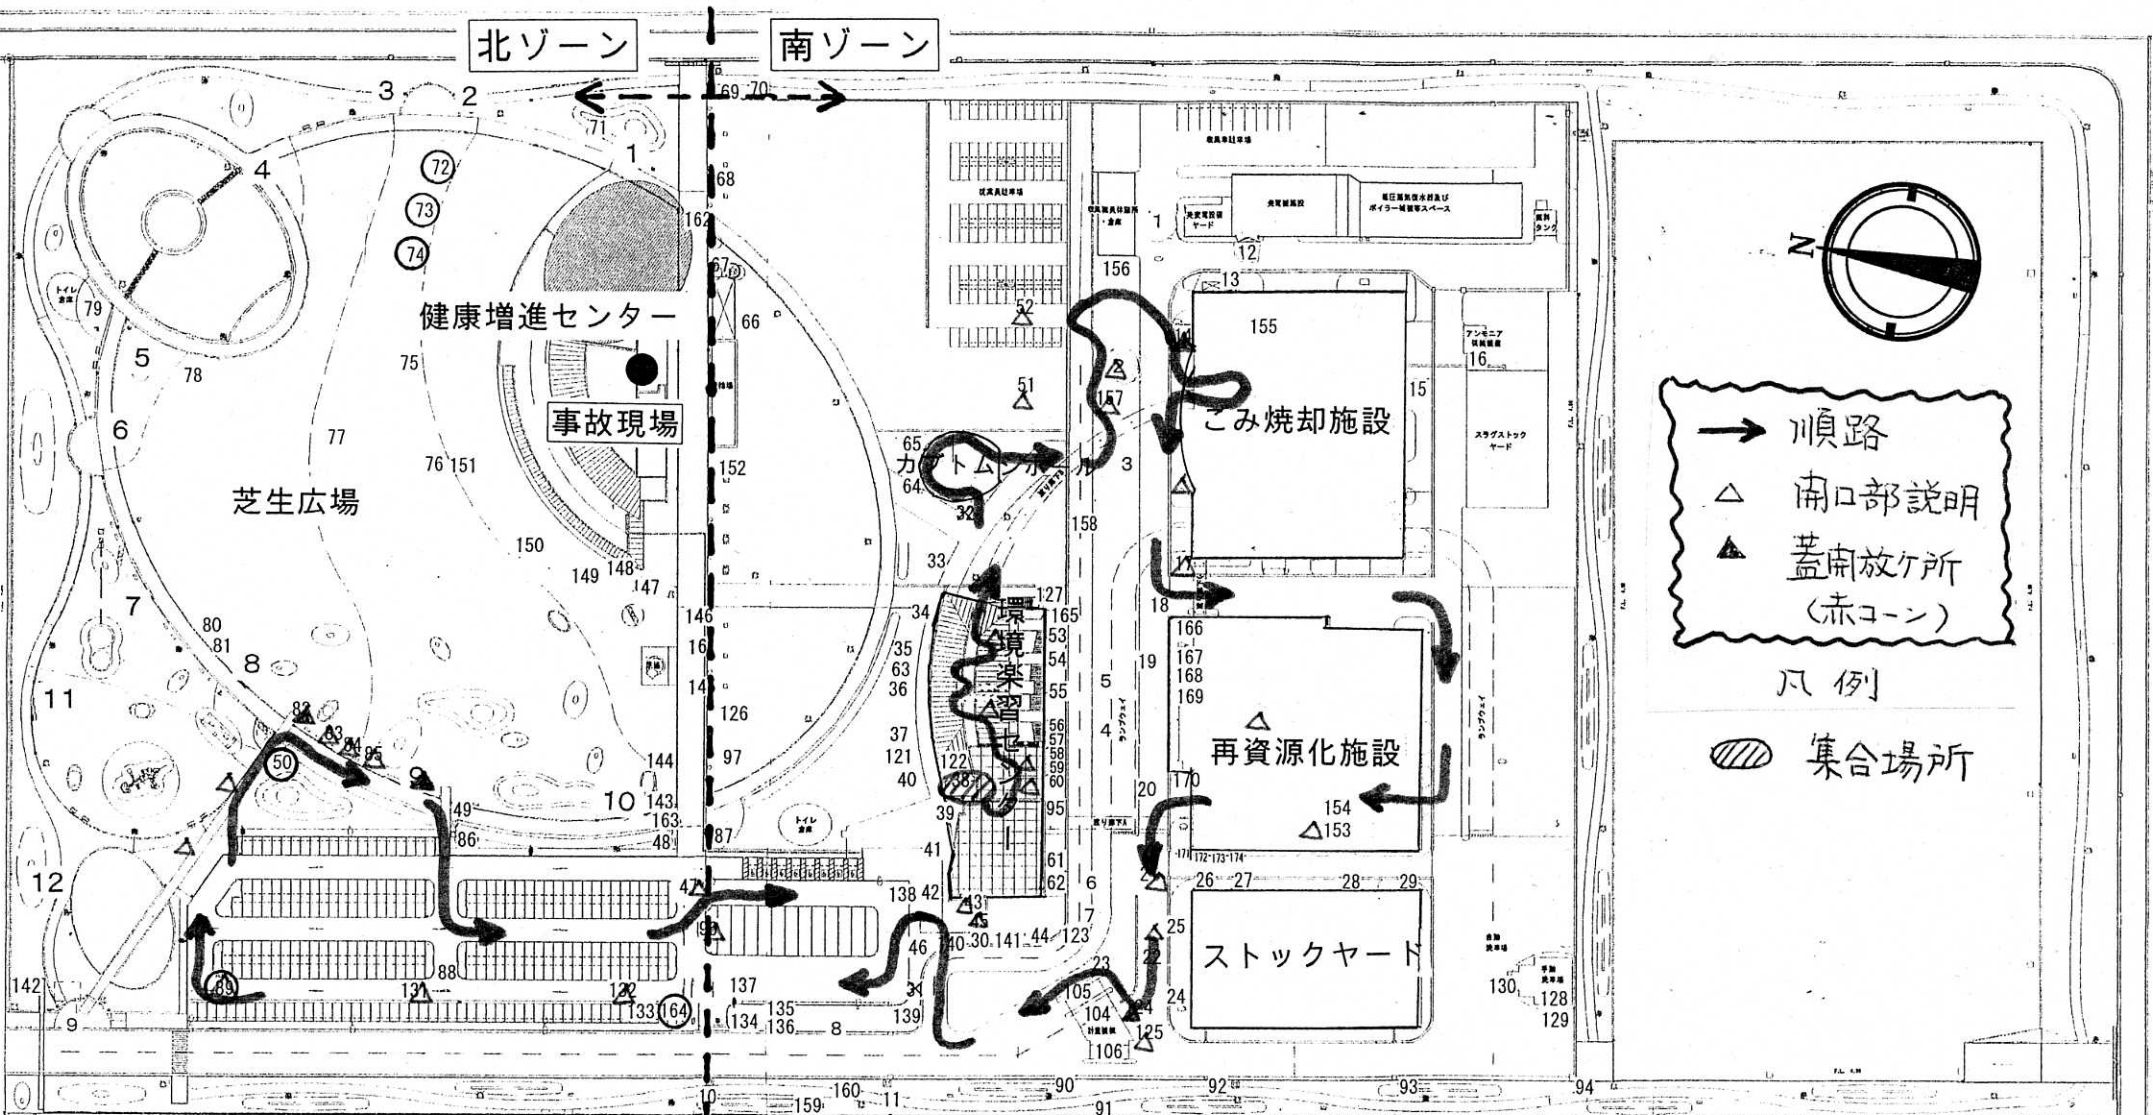
「エコパークあぼし」構内配置図

○印は、4月27日以降可燃性ガスが1.5%の濃度を超えた箇所ですが、現在は安全対策をし、超えていません。(5月5日まで)
