網干健康増進センター事故に係る調査報告書

網干健康増進センター事故に係る調査・安全対策検討委員会

平成 23 年 1 月

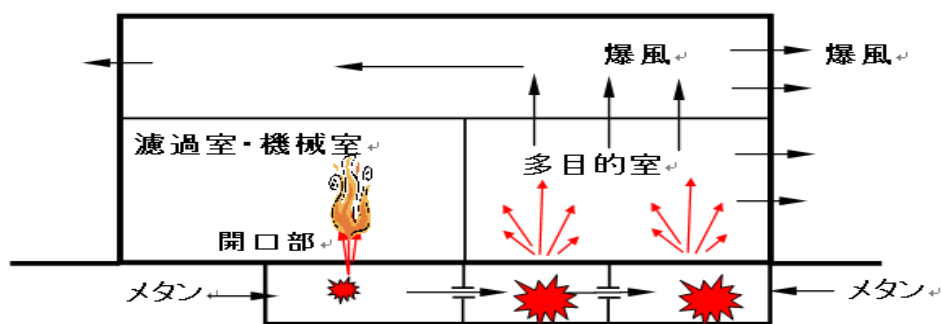
図4-1 可燃性ガスの地下ピットへの侵入プロセス（模式図）

建物の周囲には、ユーティリティに必要な複数の地下埋設管が埋設されている。この管にはわずかの傾斜があり、建物の近くで高く遠方で低くなっており、雨水等を建物外周の一定の場所に集めるようにしている。他方、ガスは、配管の末端、建物の近接場所に集まるため、配管保護材を通して発酵で発生したガスが建物付近に集まったものと考えられる。また、地表面から深さ約2.3mのところ溶融スラグが埋立された層（厚さ：約10～60cmを確認）があり（図4）、建物西半分の下部を通っている。スラグ部分は、空隙が多く、メタンの通過や滞留が容易であると考えられる。

地下ピット内にどのようにしてガスが流入したかであるが、地下ピットはいずれも鉄筋コンクリート製でコンクリートを経て下方からメタンが大量に入り込む可能性は小さい。着火地点である地下ピット1は、南、東側を除いてコンクリート壁を経て土壤に囲まれている。その土壤部である西側からスリーブ孔を通じて1本の配管があり、コンクリート壁部分との間に隙間があることを確認している。したがって、その土壤からメタンが入り込んだ可能性が高い（事故後のガス測定で地下ピット1の西側及び地下ピット6の北側の孔から高濃度のガスを検出していることから、その可能性が高い。）。もちろん、この西側スリーブ孔の隙間からの流入経路のほかにピット6北側スリーブ孔の隙間(資料1-12写真No.12参照)からの流入も考えられる。この場合、確証はないがピット1→ピット2→ピット3→ピット4といった単一ルートではなく、下図のような多重ルートの可能性があるということを主張する委員もいる。

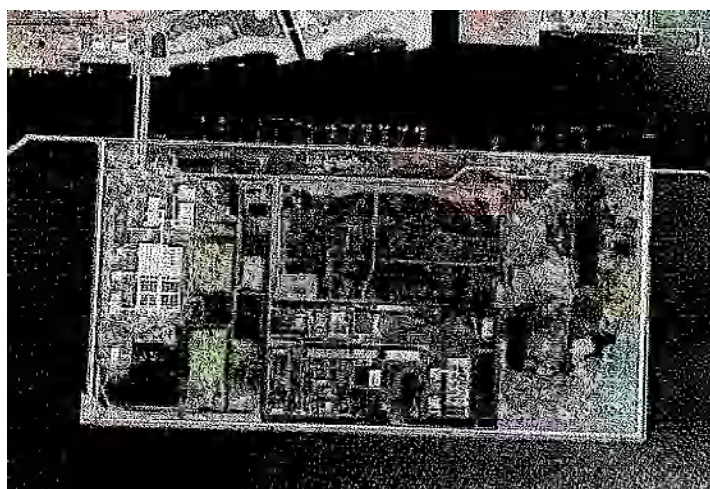
図4 スラグ層の空中からの写真（平成11年4月撮影、黒い部分がスラグ、資料2-25参照）

また、建物南側から建物内へ大量のガスが進入したと考えるのは建物構造から理解しにくい。むしろ、建物下に敷かれたスラグ層を通して、地下ピットへ流入したと考えた方が理解しやすい。このスラグは、現状地盤の下約 2.3m で建物の概ね西半分で面状に敷かれており、この層を経由して、ろ過室地下ピットに入り込んだものと思われる。その後、配管を通して南側ピットにガスが流れたと考えられる。事故当日朝には、両ピット共に爆発下限界濃度を超えるメタンが存在していたと考えられる。

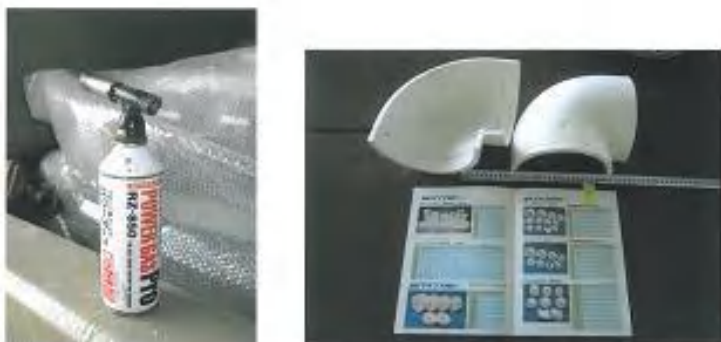
図6 着火源となったトーチ及び保温材（写真）

着火源は、調査状況から判断してろ過・機械室地下ピット内で配管用保温材（ポリスチレン製）の溶着のために使用したトーチである（図2）。地下ピットにおいてガス濃度は明らかに燃焼範囲内であったが、1F ろ過・機械室には大きな被害は出ていない。一瞬、クリスマスツリー状の火炎が生じ（作業者の口述：新聞報道）、天井にわずかの面積の焼損があった。火炎は数多く配管されたスリーブ孔や管理用の人通孔（直径 60cm）を通じて南側地下ピットに達した後、地下ピットで発生した圧力により 1F 多目的室等が損壊した。更に建物の 2 階でも大きな被害を出したが、このような破壊は、通常のガス爆発でよく観察されることである。
