石垣の中の博物館

姫路城の記録から

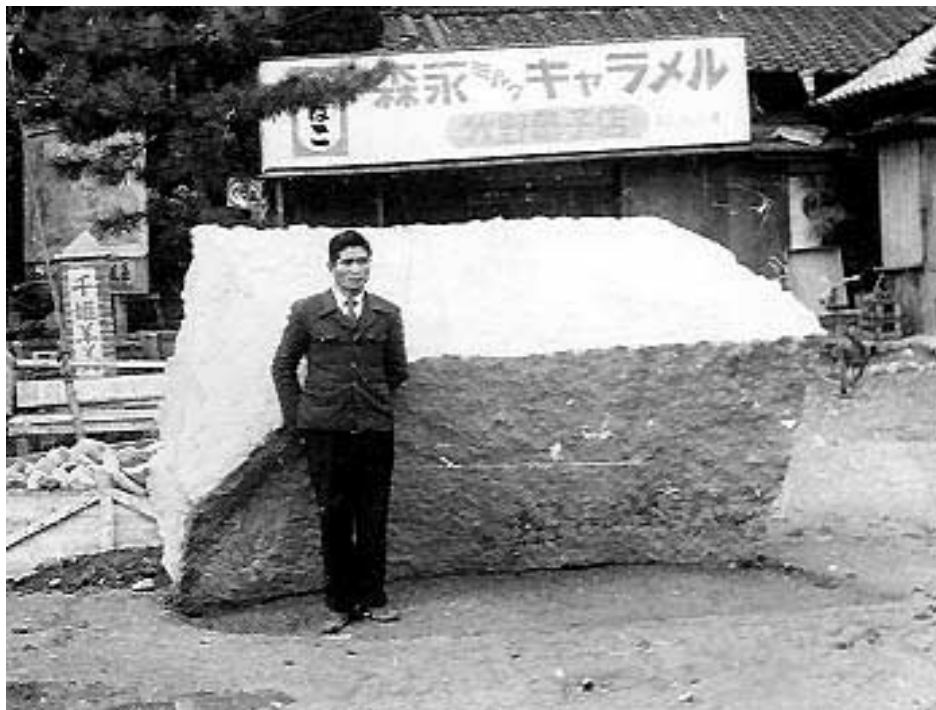
写真1

また、修理前の石垣は、最大で1.3mも孕みだ出していたが、盛土にはなんら影響は見られず比較的しっかりしており、円礫の栗石が孕みの原因と指摘されている。そのためこの修理では、栗石を円礫から碎石に取替えるのがよく、盛土は基本的にそのままの状態にしたとされる。そのため、仙台城のように、石垣を支える地山まで調査のメスは入らなかった（もっとも当時は、発掘調査の対象・方法も確立していなかったという歴史的な事情もあった）。

写真1；修理にあたり、隅部に据えられた根石。永年の重みで土台石がズレており、孕みの一因となっていた。報告書では土台石の下にコンクリート版基礎を置くのが適当としている。実際には大きな根石にしたのだろうか。

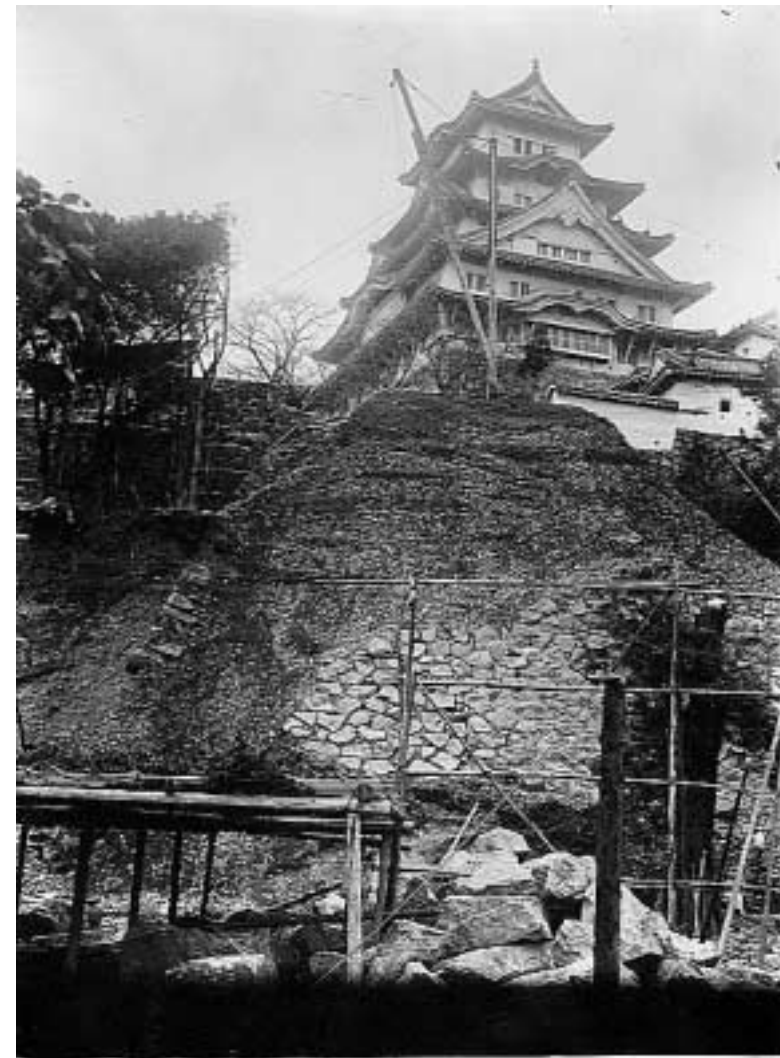
この調査は、昭和27～28年にかけて行われた。石垣の歪みが原因で帯曲輪の建物が傷んだため、建物の修理の一環として実施されたのである（この調査に関しては、『国宝・重要文化財姫路城建造物保存修理工事報告書Ⅰ』に概略が記されている）。報告書によると、石垣内部はすべて盛土であり、砂質土と粘質土を交互に盛っていたという。その状況は、写真2を見るとわかる。

写真2；積石の解体状況

盛土が層状になっているのがわかる（縞模様になっている）。

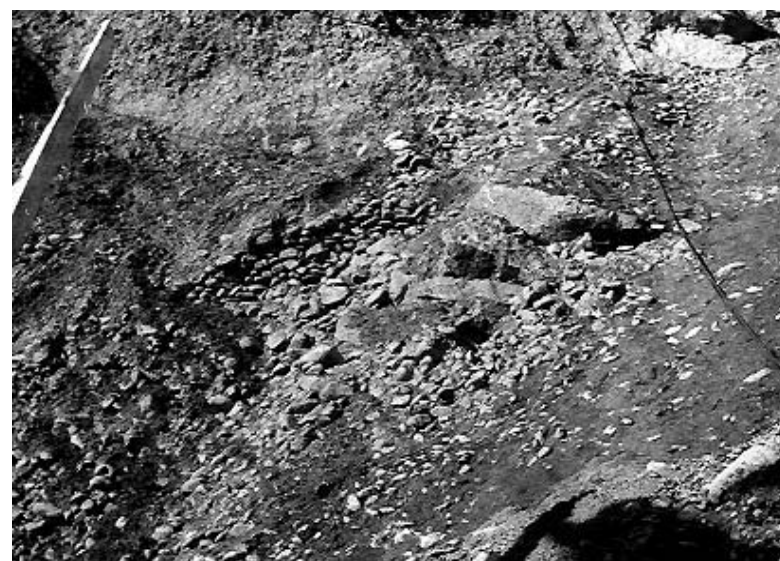
写真3；盛土から出土した捨石

写真を見るとこうした捨石が盛土から顔をのぞかせている。

また、円礫層が盛土内に散見される。基本的に砂質土と粘質土が層状に盛られているが、ところどころで円礫層もあったようだ。
