# 清水門跡の石垣

## 石垣修理工事に伴う現地説明から

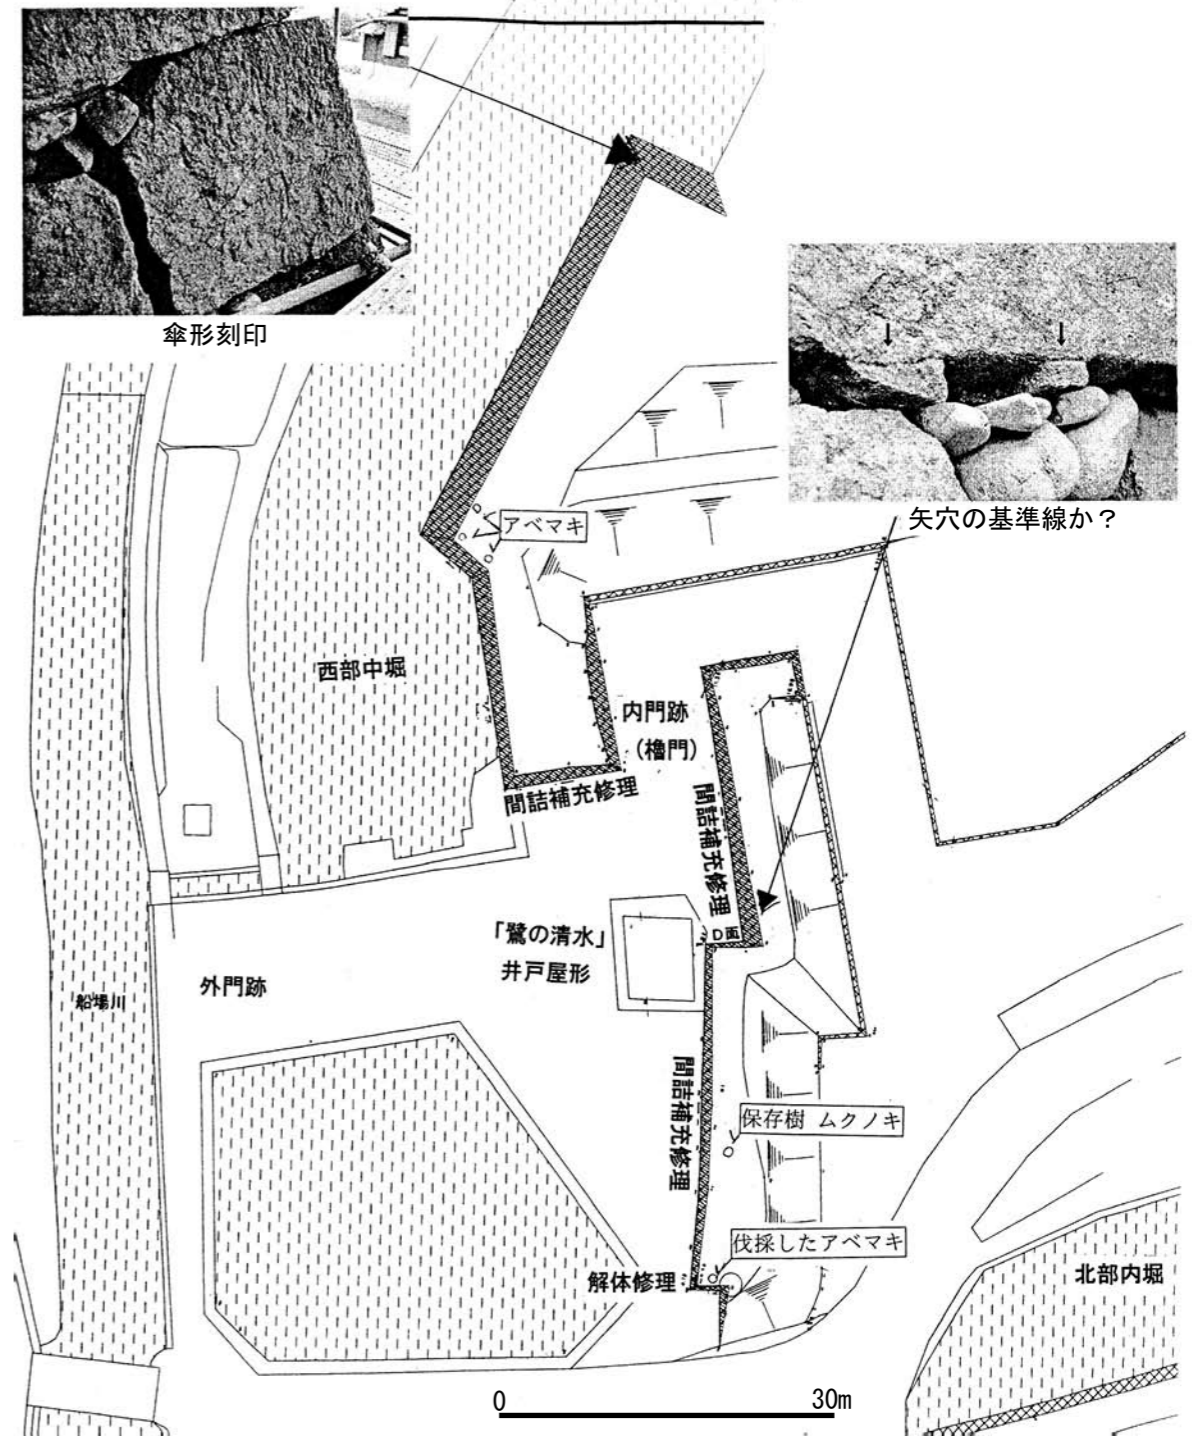
### ①石垣解体(○内番号は、図の土層断面図の番号)

南西角では樹木撤去後に石垣の解体を行いました。裏込めは玉石を主に使用していましたが、その中にやや大きな凝灰岩割石の混入が見られました。また、石積み中には本来算木積に使用するような加工石材が観察されるなど、築造以後に改築が行われた可能性が推定できます。

また、絵図から増築が想定された、上から約40cmの盛土①②③は、近代以後の整地に伴うもののようです。ただ、盛土西端の黄橙色土の塊④は、崩れた土塀土が堆積したものかもしれません。

石垣裏込めは、天端に近い上層で江戸時代の馬踏面層⑤の下に砂礫層⑥⑧と粒子の細かい土を叩き締めた層⑦⑨を交互に盛り、その下から玉石を栗石としていました。これは石垣裏側へ雨水などが浸透するのを防止するためのものと考えられます。石垣の改築時に施工されたと見られます。
