内船場蔵南石垣の修理工事

1 姫路城内船場蔵南石垣の概要

2 石垣保存修理工事の概要

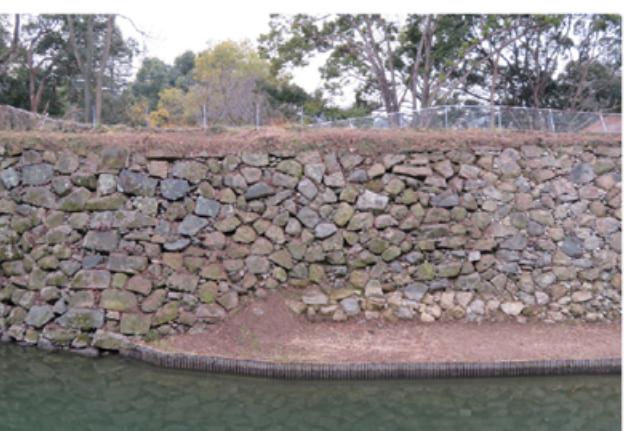
間詰石補充作業前の状況

・修理対象石垣面積 ①石垣の解体・積み直し 立面積 6 m^2
 樹木の根の影響により孕んだ石垣の解体と根の撤去、石垣積み上げ。
 ②間詰石補充 立面積 88 m^2

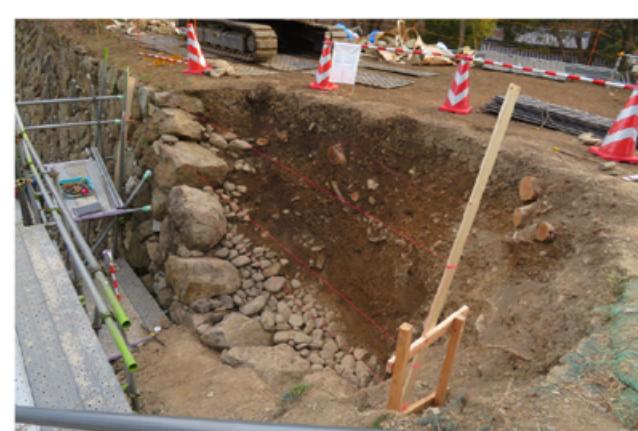
石垣を解体したところ、解体した範囲では、裏込の栗石層の幅が30cm以下で一部途

切れているところもありました。平均50cmから1m程は厚みがある姫路城の他の石垣よりもやや狭いようです。ただ、今回の解体修理箇所より下では、栗石層の幅も広くなるようです。

木の根の撤去と石垣の解体 (栗石の状況)
