『姫路城・昭和の修理をふりかえる・I』

【姫路城昭和修理の始まり】

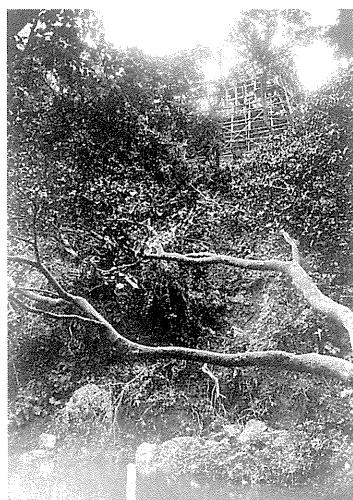
昭和9年度分としては、同10年2月から西の丸の破損のひどかった部分から工事に着手され、同11年度の完成予定でした。ところが工事に着手して間もない、同10年8月29日の早晩に、夜來の豪雨でルの櫓下石垣が、再び崩壊するという事故の再発にみまわれました。ここで修理計画が改めて立て直され、工事費の増額と工期は一ヶ年延長され、工事区域も西の

西の丸災害
ルの櫓付近を西側内濠より

丸全域にまで拡張され、化粧櫓からワの櫓に至る西の丸の全建物の解体修理と、化粧櫓からヲの櫓に至るまでの、内外の石垣の全面積直しが実施されました。

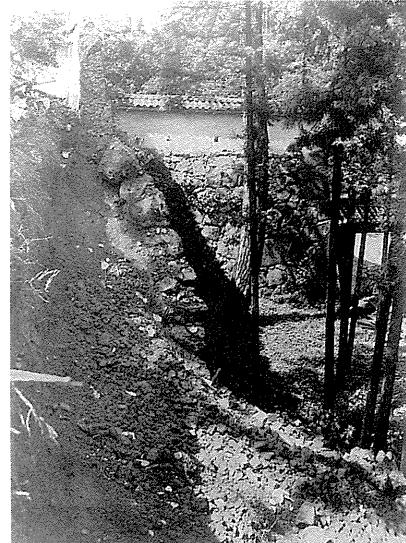
西の丸に続いて工事に着手されたのが、本丸北腰曲輪のイの渡櫓からへの渡櫓への一連の櫓でした。工事期間は二ヶ年で、八万円余りの工事費で、昭和15年3月に工事は完成しましたが、しかしこの工事期間中の昭和13年7月5日に、長雨による被害が西の丸東辺を区切る石垣（いの門とろの門間）と、その上のろの門西南方土壠が崩壊してしまいました。この復旧工事は北腰曲輪の工事と同時進行で進められました。

西の丸災害
ろの門西南方土壠の被害状況

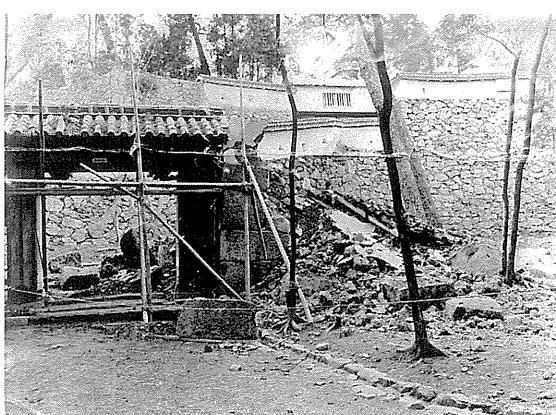
ろの門東方土壠の爆破の状況

不思議と災いは続くものですが、先の三件は自然災害ですから避けようもありませんが、昭和12年3月19日の午後四時過ぎに、ろの門東方土壠（工事予定箇所）において、松竹下鴨撮影所の一行が、「大坂夏の陣」の城内での戦闘場面のロケ中に、過失による爆破事故が発生し、石垣と土壠に被害を被ったことは勿論ですが、ロケ待ちをしていた一般の人にも死亡事故や負傷者多数を出すという大事件が発生しました。この事故では、その後も長く工事関係者をも巻き込んで裁判に持ち込まれました。

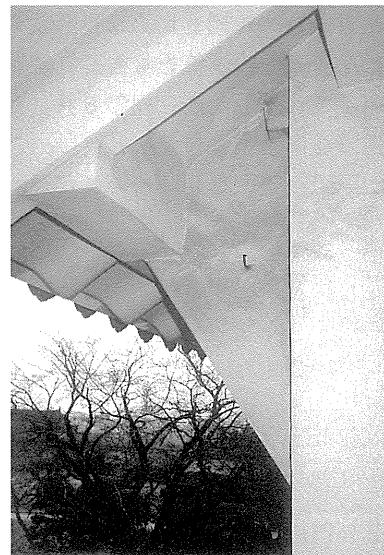
昭和17～18年に、姫路城の防空態勢として設置された偽装網を掛けた名残の折釘が、いまも西の丸の建物に残されているのを見ることができます。これは、初期に修理が行われた西の丸の建造物で、近年になって再修理の行われていない建物の軒下部にフック型の洋釘が残されています。

レの渡櫓北端部の外壁に残る
偽装網掛けの折釘

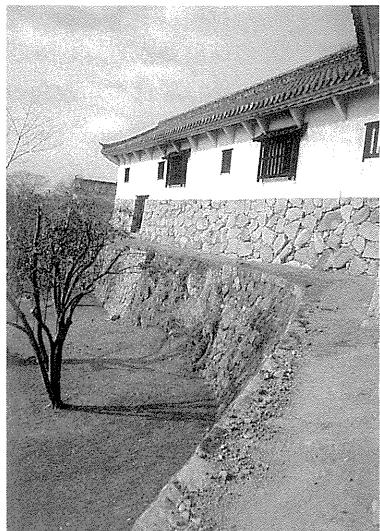
ヨの渡櫓内郭側の二段式石垣

続いて、修理時に発見された排水暗渠は、内郭側より壕側へ流れるように造られていて、壕側石垣面には修理前から開口部が認められていきましたが、内郭側の開口部は、前面を石垣の積み石で塞がれていて不明でした。この二段式石垣は、当初は上段石垣のみであったのが、それも上段石垣の積まれたのと近い時期に、下段の現在の地盤まで石垣が下ろされたと修理報告書には記されました。

二段式石垣を究明してみようとして西の丸の内、外郭を踏査した結果のことですが、姫山にしても鷺山にしても、凝灰岩の岩盤の山肌を掘削して、それぞれの郭造りに必要なスペースの台地を造成して郭としたものです。ところが鷺山の北辺部の屏風状の岩盤は、予想以上に硬度であることは、露呈している岩盤からも伺い知ることができます。当時としての岩盤掘削は、大変に困難な作業だったでしょうし、その上、硬質岩盤が二段状になっているので、この場合の最適な処理法が、現状の二段式石垣積みで行われたものと考えられます。

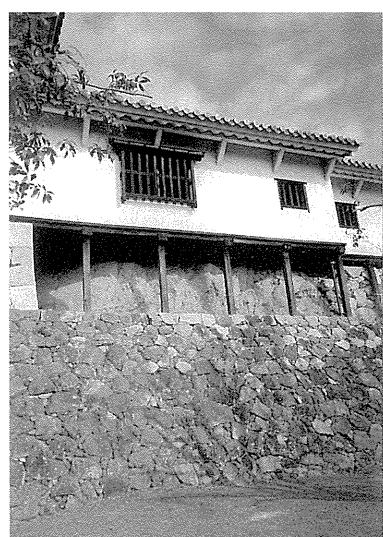
ヨの渡櫓内郭側の床下部分にみる岩盤

櫓の中程から東方は岩盤が石垣の上端にまで達していると記されています。また、城内側の岩盤は、石垣と同じ二段で形成されていて、それぞれ高さの異なる岩盤を包含した形態で石垣が築かれているとあります。

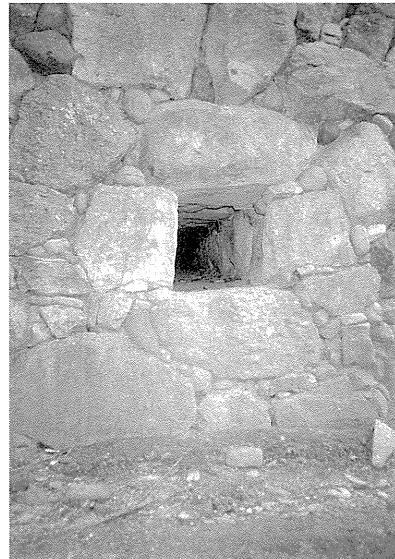
ヨの渡櫓外郭石垣の排水口

排水暗渠についても、ヨの渡櫓中央部の原生林側排水口下端が地表から約80cmで、レの渡櫓北端部では、地表から約1mの位置にあるので、排水口としての問題はありませんが、ヲの櫓南方部石垣の排水口だけは、地表から3.5mの高さにありますが、この石垣自体が大正期に受けた災害で崩壊し、その後、石垣の復原はされていますが、不明な点も多々ある場所なので、今回は除外したいと思います。

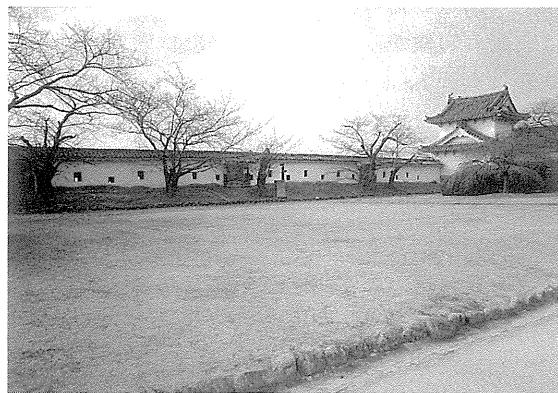
そこで、修理時の調査データを参考にしますと、西の丸北端部では現在の地表と岩盤が同じ高さで、南北軸線の中央部では地表から岩盤までが約1m下がっています。これより南へ進むにしたがって、岩盤位置が急速に下がりだして、容易に探し得ることはできなかったとあります。このことからしても分かりますように、姫山と鷺山は三国濠旧渓筋の東と西に並び立つ小丘で、この二つの山の南端は、ほぼ揃っていたと思われますが、西の丸築造時にどうしても必要なスペースを造成するために、鷺山の南部を迫り出させたと分かりました。ところが、ワの渡櫓東方土堀と石垣は造成地特有の非常に大きな変動に耐えていますが、西北部分の石垣が幾度も崩壊しているにもかかわらず、持ちこたえたことは幸いとしかいいようがありません。

西の丸南端部のワの櫓東方土堀の内郭面
