# 『姫路城・昭和の修理をふりかえる・Ⅱ』

## 【戦後再開の修理工事についてのあらまし】

【上記、文面のあらましは、姫路城保存修理工事報告書Ⅱによりました。】

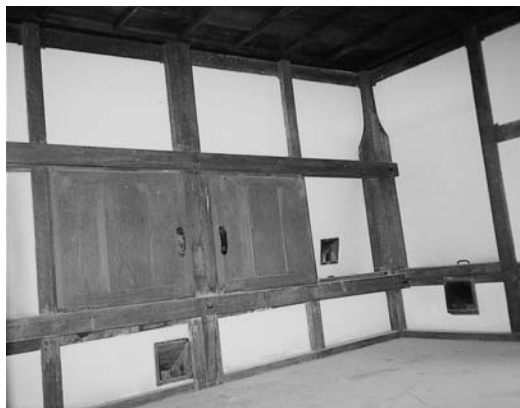
東室と西室は共に床は板張ですが、ここで、特に注目したいのは、石垣の上端の反り上がりに沿って太鼓櫓が建てられていることです。室内の柱に通された貫と床に大きな反りが付いて、建物の隅に向かって石垣の反りと同じように傾斜しているのを、窓の敷居と鴨居が水平に納められているものですから、不思議な感覚にとらわれてしまいます。この形式で建てられている建物は、太鼓櫓と帶の櫓、そして帶郭櫓とが挙げられます。

【太鼓櫓東室内部の腰長押と貫の納まり】

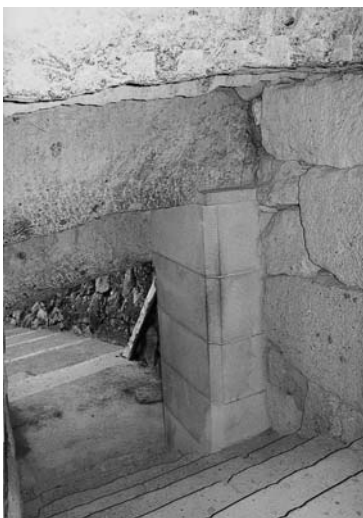
昭和修理の最終時期に発見された、帯の櫓西端から帯郭櫓への地下潜道天井石の割れの保護策として講じられたのが、鋼材で石の落下を防止し、周囲をコンクリートで包み込んで仕上げられたのですが、40年近く経過した現在、この保護を施した部分は頑強に保持されていますが、他の部分へ及ぼす力関係の変移が如実に現れ出して来ています。この潜道内部の補強部と、太鼓櫓までの石垣と、上部の土塀にまでも影響がおよんでいます。

【帯の櫓西端部潜道石段内部の補強】

古いものを保護する手段としての手法は、何よりも、熟練者による指導が要求されますが、只々、破損部分が強ければよいという工法だけでは、必ずしも良い結果は得られないということを、補修箇所自らが教えてくれています。

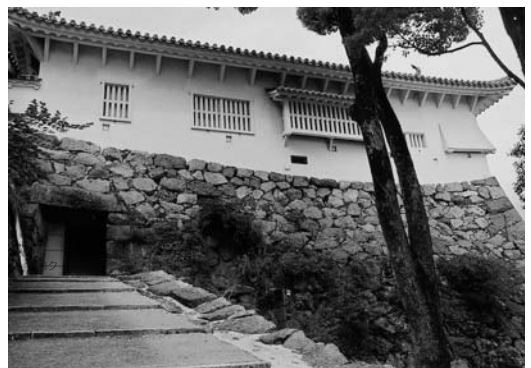
櫓部分の建物で、特に東側の各部屋の床の反り上がりの大きいことが、外部の石垣積みからも分かりますが、土台の厚さで調整しきれない反りでないことは、太鼓櫓にしても

【帯の櫓南面石垣の反り上がりの状態】

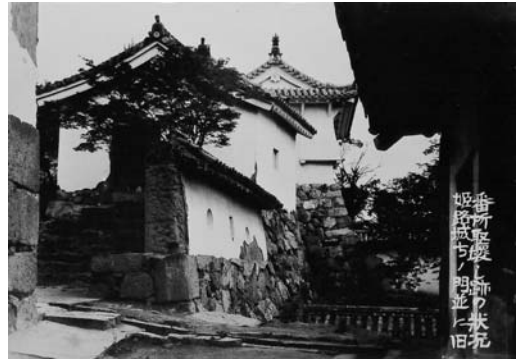
ちの門と旧番所の建物は、昭和18年の太平洋戦争に際し、防災工事の一環として解体格納されていましたが、昭和30年にちの門と同時に修理を終わらせました。

【戦時中のちの門と旧番所取り壊された跡】

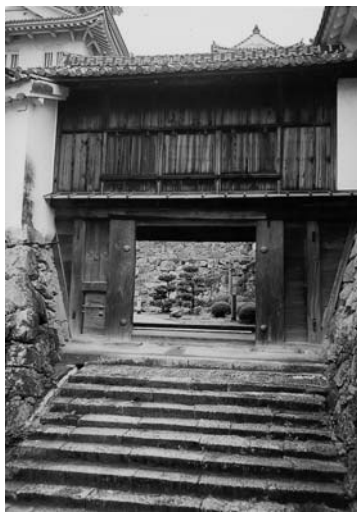
との一門の基盤は強固な岩盤上に建てられているので、礎石の沈下は無かったのですが、曲輪内部から搦手筋へ向かって流下する雨水と土砂の影響が大きく、排水設備の不備が災いして門内土間は常に湿潤な状態にありました。これがために下層門部の腐朽が甚だしく、他の建物に比べて補強修理のおこなわれた回数も多く、

【との一門の外郭面】

めには、築造された当初に戻すことのできない一つの例でもあります。修理前の上層には白漆喰で塗り込めにされていましたが、修理後は当初の姿に戻されています。

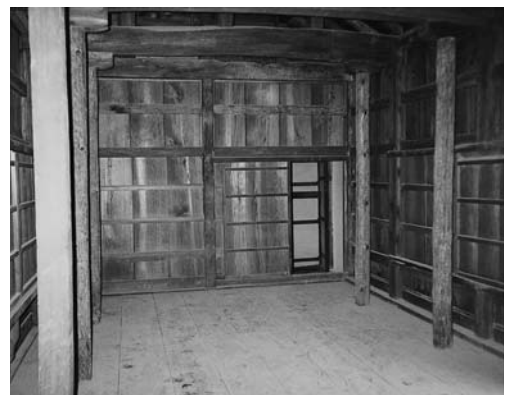
昭和の修理が終われば、途中で補強のために挿入された材の殆どは撤去されて、築造当初に戻しますが、古式に造られているとの一門の上層には、補強柱(寛文13年)が、修理完成後もそのままの状態で置かれています。これは、菱の門のところでも述べましたが、櫓門の構造上の問題で、建物が本来の持つ目的で建てられてはいますが、文化財修理としてもつ材料や施工上の約束ご

【との一門上層内部の補強柱】

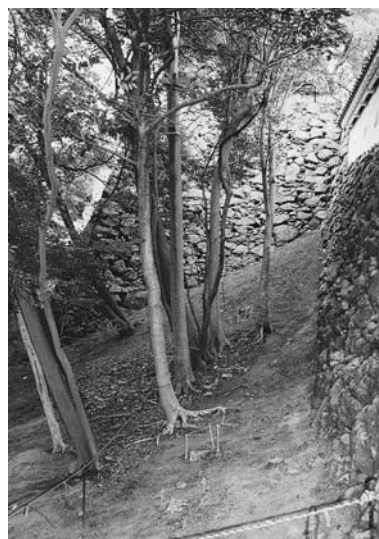
乾郭西側石垣と化粧櫓東方石垣が、原生林側で交わったところに、瓦礫の山がそのまま放置されていますが、城外側で人目に付かないところでもあるので、建物の除却時から長らくそのままに放置されていたものと思われます。

【乾郭西側原生林側石垣下の瓦礫の堆積】
