『姫路城・昭和の修理をふりかえる・Ⅲ』

【第二期工事に至るあらし】

さて、今回の第三回目シリーズが最終回となりますが、前回シリーズに続いて第二期計画として、昭和31年度から同39年度にいたる、天守郭群を中心とする昭和修理の最終工区にあたる建造物の修理工事です。

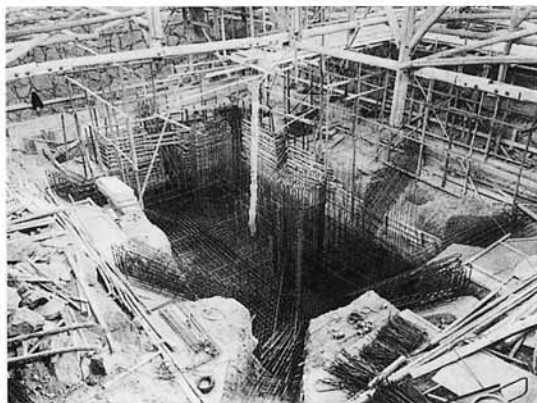
【コンクリート定版基礎設置工事】

土があり、その上に地階の各柱礎石が据付けられていることが明らかとなりました。この盛土厚さは一定ではなく、且つ、その突き固めも決して満足なものでないことが判明しました。この様な状態から、大天守基礎平面における不等沈下が生じ、それは内部の盛土部分において甚だしく、そのため周囲の石垣にかなりの建物荷重負担が加わっており、東南隅石垣の幾つかの積み石の亀裂破損も、その結果であることが明らかとなりました。

大天守の解体が総て完了した後に、地階平面下の盛土層を岩盤まで(約4尺)掘り下げ、新たな設計による鉄筋コンクリート定版基礎を直接岩盤上に打込み、この定版を地階の土台下まで打上げて、その上に土台が組み並べられました。

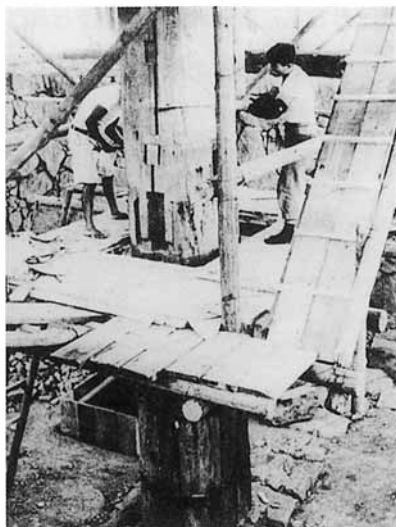
【東大柱の根継ぎ加工】

が、大天守の組立に掛かった辺りから浮上し始めました。東西二本の大柱のうち、東大柱は一本材ですが、地階の腐朽部分に根継ぎを施せば再用に耐え得るのですが、西大柱は当初から三階で二本継ぎになっていて、上下材ともに中心部の腐朽による空洞化で、取替えなければならない状態でした。二本の大柱は、築城完成後、わずかに50年を経た明暦2年(1656)に、大柱根元の地階部分に発生した腐朽が原因での建物の変動で、大々的な補強策が講じられました。相次いで貞享4年(1687)に再度補強が加えられていました。その後は部分補強が施されて、

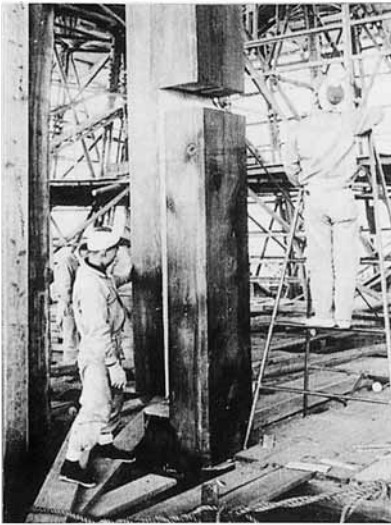
【西大柱の継ぎ手組合わせ】

そこで、取られた手段としましては、幸いにして折損位置が、元の西大柱の継手位置より少し上部だったので、折損材は下の部分に使うことにして、上の用材は、以前に候補木だった姫路近郊の笠形神社(神崎郡市川町)の境内木で補うことになりましたが、結局、西大柱は当初材と同じ二本継ぎで施工されることになりました。

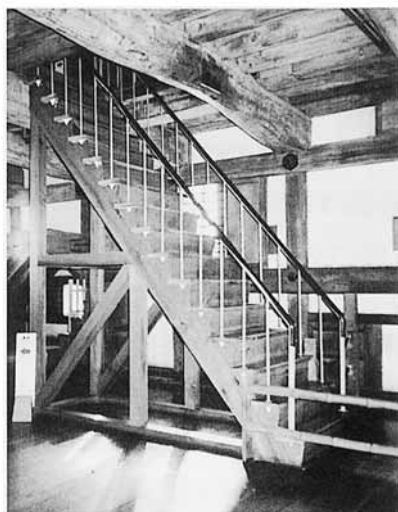
【仮設降り階段の現状】

〔注・工事完成後の登閣者の増大が想定されたの階段増設で、旧木造階段を登り専用とし、増設された鉄骨階段は降り専用とされた一方通行方式が講ぜられました。しかし、これはあくまでも臨時施設であって、ゆくゆくは、登閣者数が減少した時点で、鉄骨階段は撤去して元に復

することが条件でした。ところが、登閣者は一向に減る様子もないなかで、撤去する時期を伺って来ました。その後、昭和50年代の終わり頃になって、登閣者の安全面が叫ばれる時代に入って来ましたので、一応、撤去は考えないで避難階段施設として使われることになりました。ところが、続けて使用するのであれば、これまでの鉄骨の剥き出したままの状態では、環境にそぐわないとして、階段下部の鉄骨部分を木材で覆って今日に至っています。

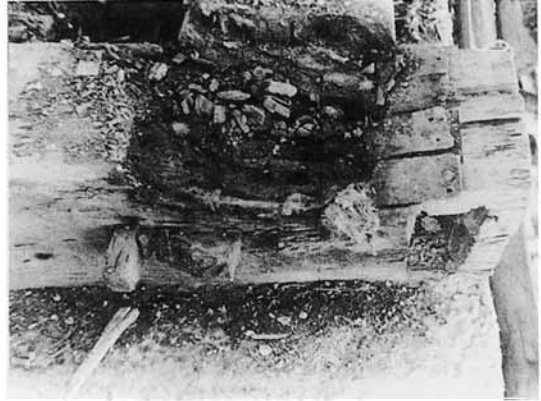
【柱で圧縮を受けた土台】

大きな材の土台が、長い年月の間に柱の荷重(一本に5トから30ト)を受け続けた結果で、ベチャンコにヘシヤゲているのには驚きました。でも、もっと驚かされたのは、この大きな土台が石垣から食み出すのを防ぐために、大人の腕よりも細い太さの栗の丸太を使って、一間の間に一本が入れられて、石垣の中に詰め込まれているタテ杭に、土台に取付けられた横棒をホゾ差にして、土台の迫り出しが防がれていました。現実に土台は、柱の圧縮で押し潰されてはいましたが、迫り出しは物の見事に防がれているのを目の当たりにして、古の匠人の施工技法に驚愕を覚えました。

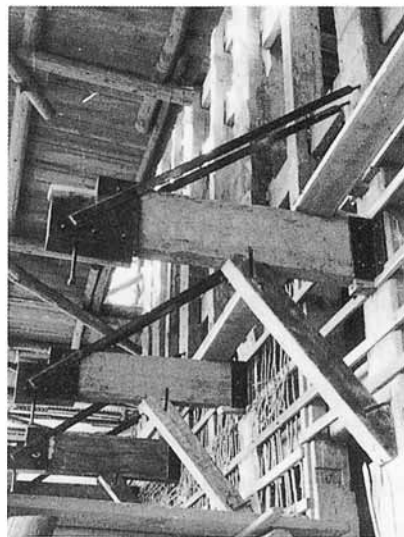
【初重軒補強支持金物】

修理時点の軒の垂下と、肘木の柱心での折損が目立ちました。昭和の補強策としては、軒先の垂下防止に帯鉄板を鉄筋に変えて、柱内部の腰長押下で三角座金に締付けをおこなって保持されました。

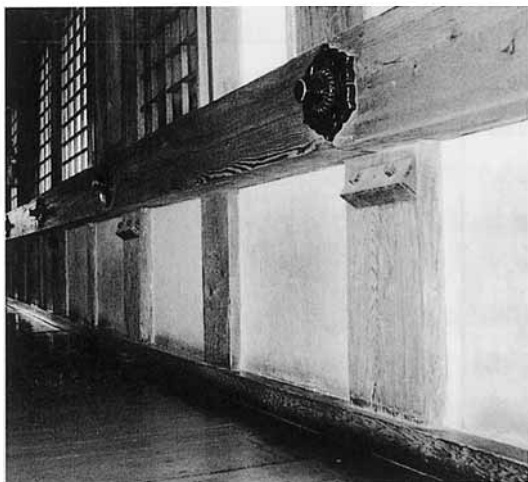
【初重軒支持の三角座金】

これらの結果、建物の沿革の項で述べましたが、築城後、最初の修理がおこなわれたのが、寛永3年(1626)の初重軒の垂下によるものでした。この時の修理では肘木を大きくして補強が施されていましたが、昭和の

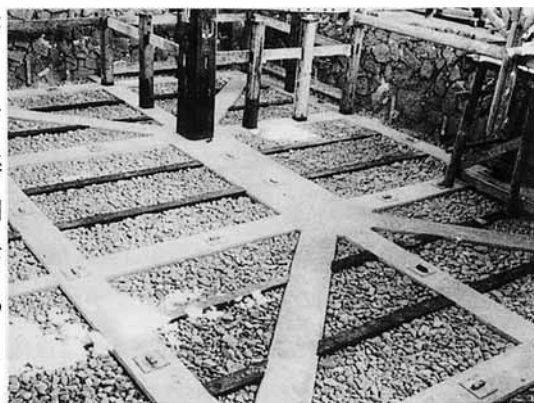
【大天守の新基礎】

皆さんも良くご存じの大天守が東南方向に大きく傾いていたお話ですが、修理前の調査の結果では、東南隅の基盤の地耐力が、その他の隅の基盤より弱かったのが原因とされていました。その防護策としておこなわれたのが、石垣にかかる重量の軽減と、地山上の埋立層の安定を計るために新基礎が、天守地階床から4^尺下にある岩盤上に、新たに十弁式底盤基礎が設置されました。

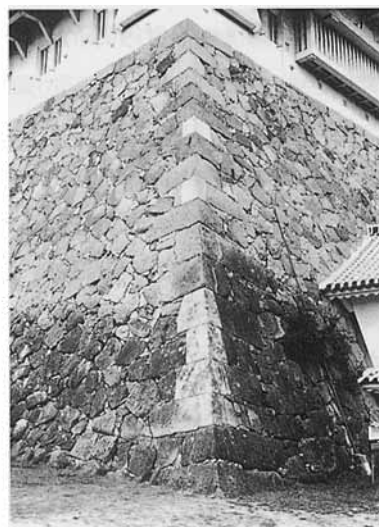
【大天守東南隅石垣の稜線】

石垣と基礎工事に関して 昭和修理のおこなわれた際に、大天守の石垣の積み替えはおこなわれてはいませんが、工事の終りに素屋根が撤去される前に、間詰石の詰め替え整備がおこなわれました。只、東南隅稜線の6個の算木積石に、割れの生じた部分の張り石がおこなわれた程度でした。

大天守の傾斜の原因が、地盤の地耐力が弱いといわれていますが、天守台の東南隅稜線の算木積の石の破損の小さなことが気掛かりです。地盤が弱くて建物を大きく傾けるには、余りにも石垣が整然としているのが腑

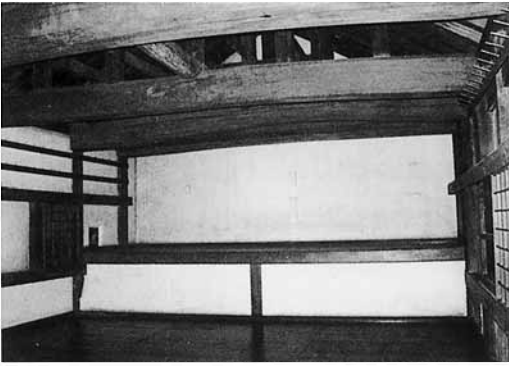
【1の渡櫓二階の高床の納まり】

天守一階床からこの渡櫓の一階床までは約1 $\frac{1}{2}$ 40 $\%$ 下がっています。そして、大天守の出入口の高さが2 $\frac{1}{2}$ 近くありまして、この渡櫓の階高が約3 $\frac{1}{2}$ 20 $\%$ ですから、出入口扉を開けると、この渡櫓の二階の床に僅かですが当たる計算になります。ところが最初の床掛けはこの渡櫓の床を、そのままの高さで張り通して納められた痕跡が、現在も現場の柱の埋木や、梁に残された根太欠跡に残されている和釘が、昔日の仕事を語っています。

上記のミスチック部分の手直しとして、大天守とこの渡櫓二階の取り合い部分の床が、約1 $\frac{1}{2}$ ほど高くなっていますが、これを称して「評定台」といわれていますが、果たしてこれを仕事の失敗と気付いた人は何人居たでしょうか？。
