# 網干健康増進センター事故に係る調査報告書

## 資 料 編

資料1ー12 破損状況写真

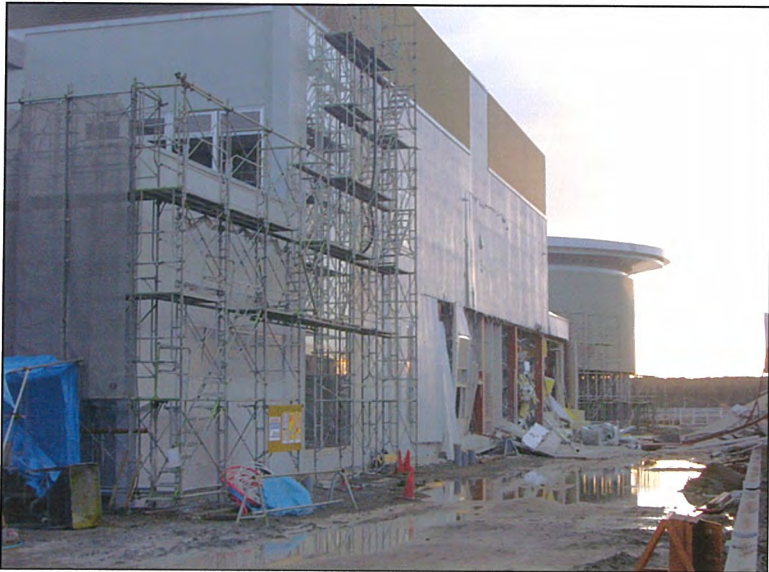
No.1

| 南側全景 |

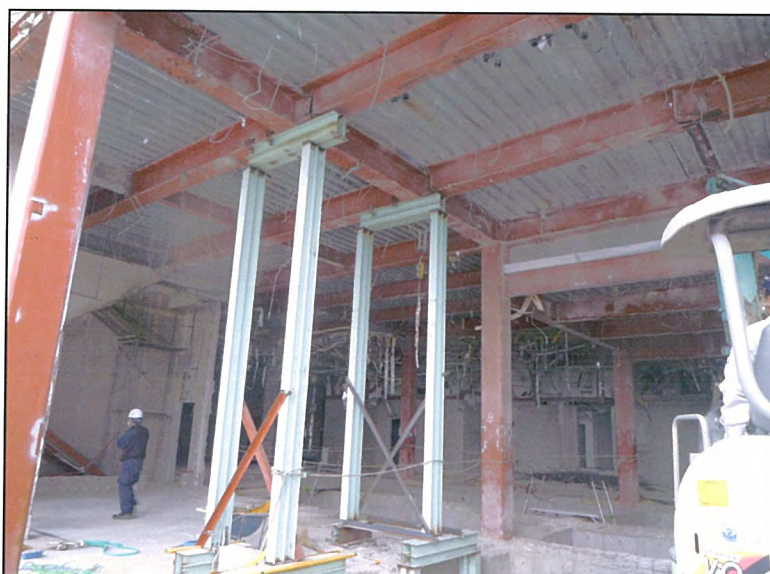
No. 8

| 1階多目的室付近 |
| 破損部撤去後の状況 |

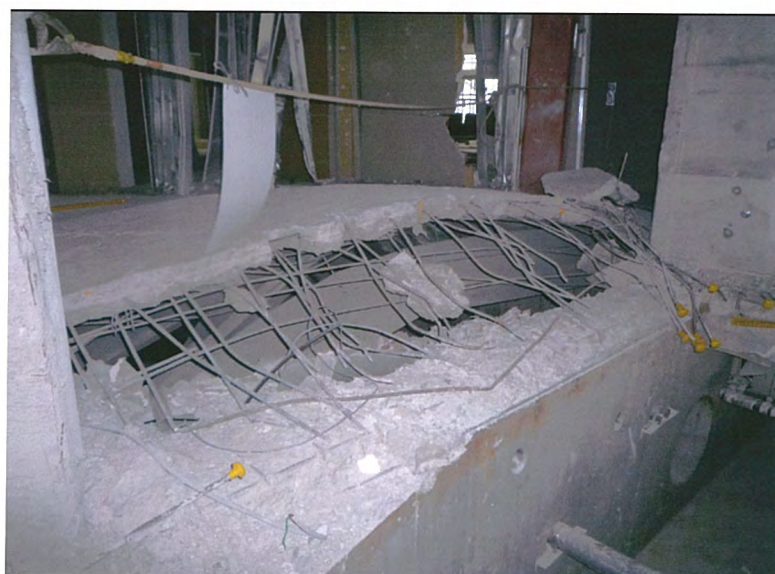
No. 9

| 1階シャワー室付近 |
| 爆発後床部の状況 |

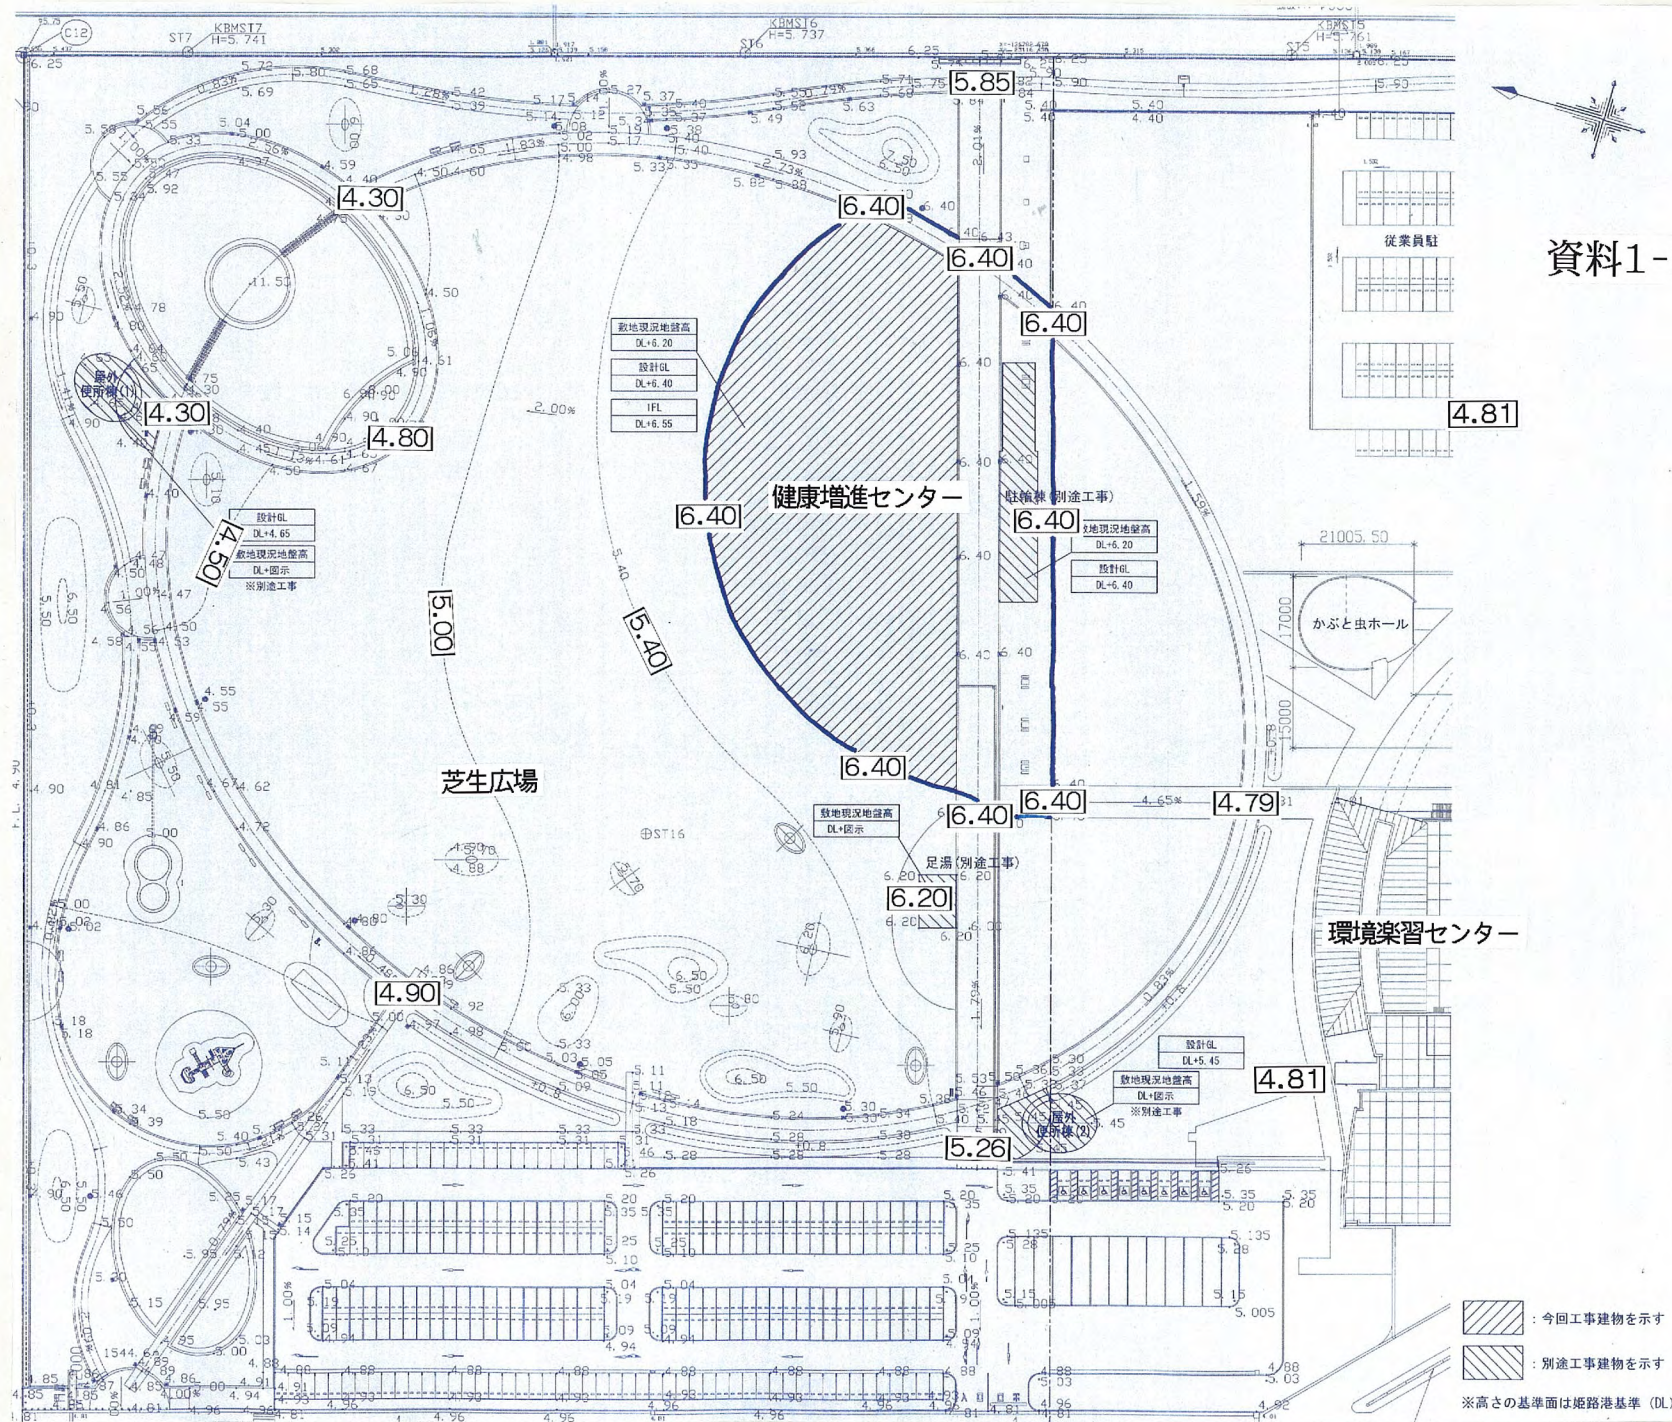
No. 12

| No.6地下ピット北面 |
| 配管用スリーブ孔状況 |
