中央卸売市場移転予定地における  
 地下水調査業務委託  
 (地下水位測定調査及び地下水汚染調査：豊水期)

1. 概要

1.1. 調査目的

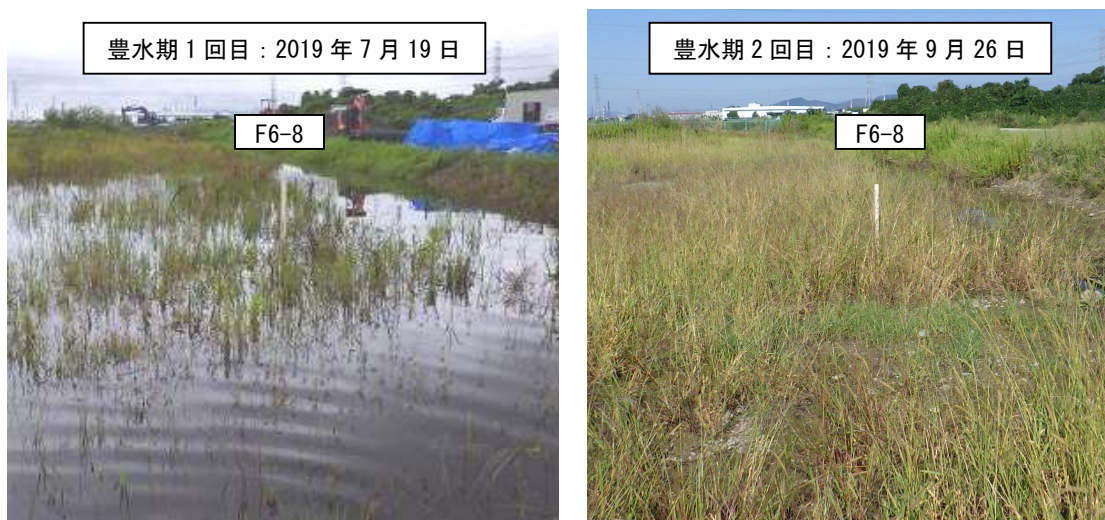
（写真：本調査時における F6-8 周辺の状況）

これらの井戸（F6-8、F11-8）は、G.L.-1m からスクリーンが設けられており、本調査  
時（豊水期 1 回目）に F6-8 の周辺が水没していたこと（下写真を参照）、水没範囲内の他  
井戸（C8-5）では局所的な水位の高まりはみられなかったことから、F6-8 については、  
表流水の影響を受けていると推察された。また、F11-8 については、比較的近い地点（E12-5、  
対策業務で撤去済み）で水位の高まりが確認されており（Step1 及び Step2 調査時）、大  
局的な地下水とは別の流動系の浅部地下水による影響を受けていると推察された。

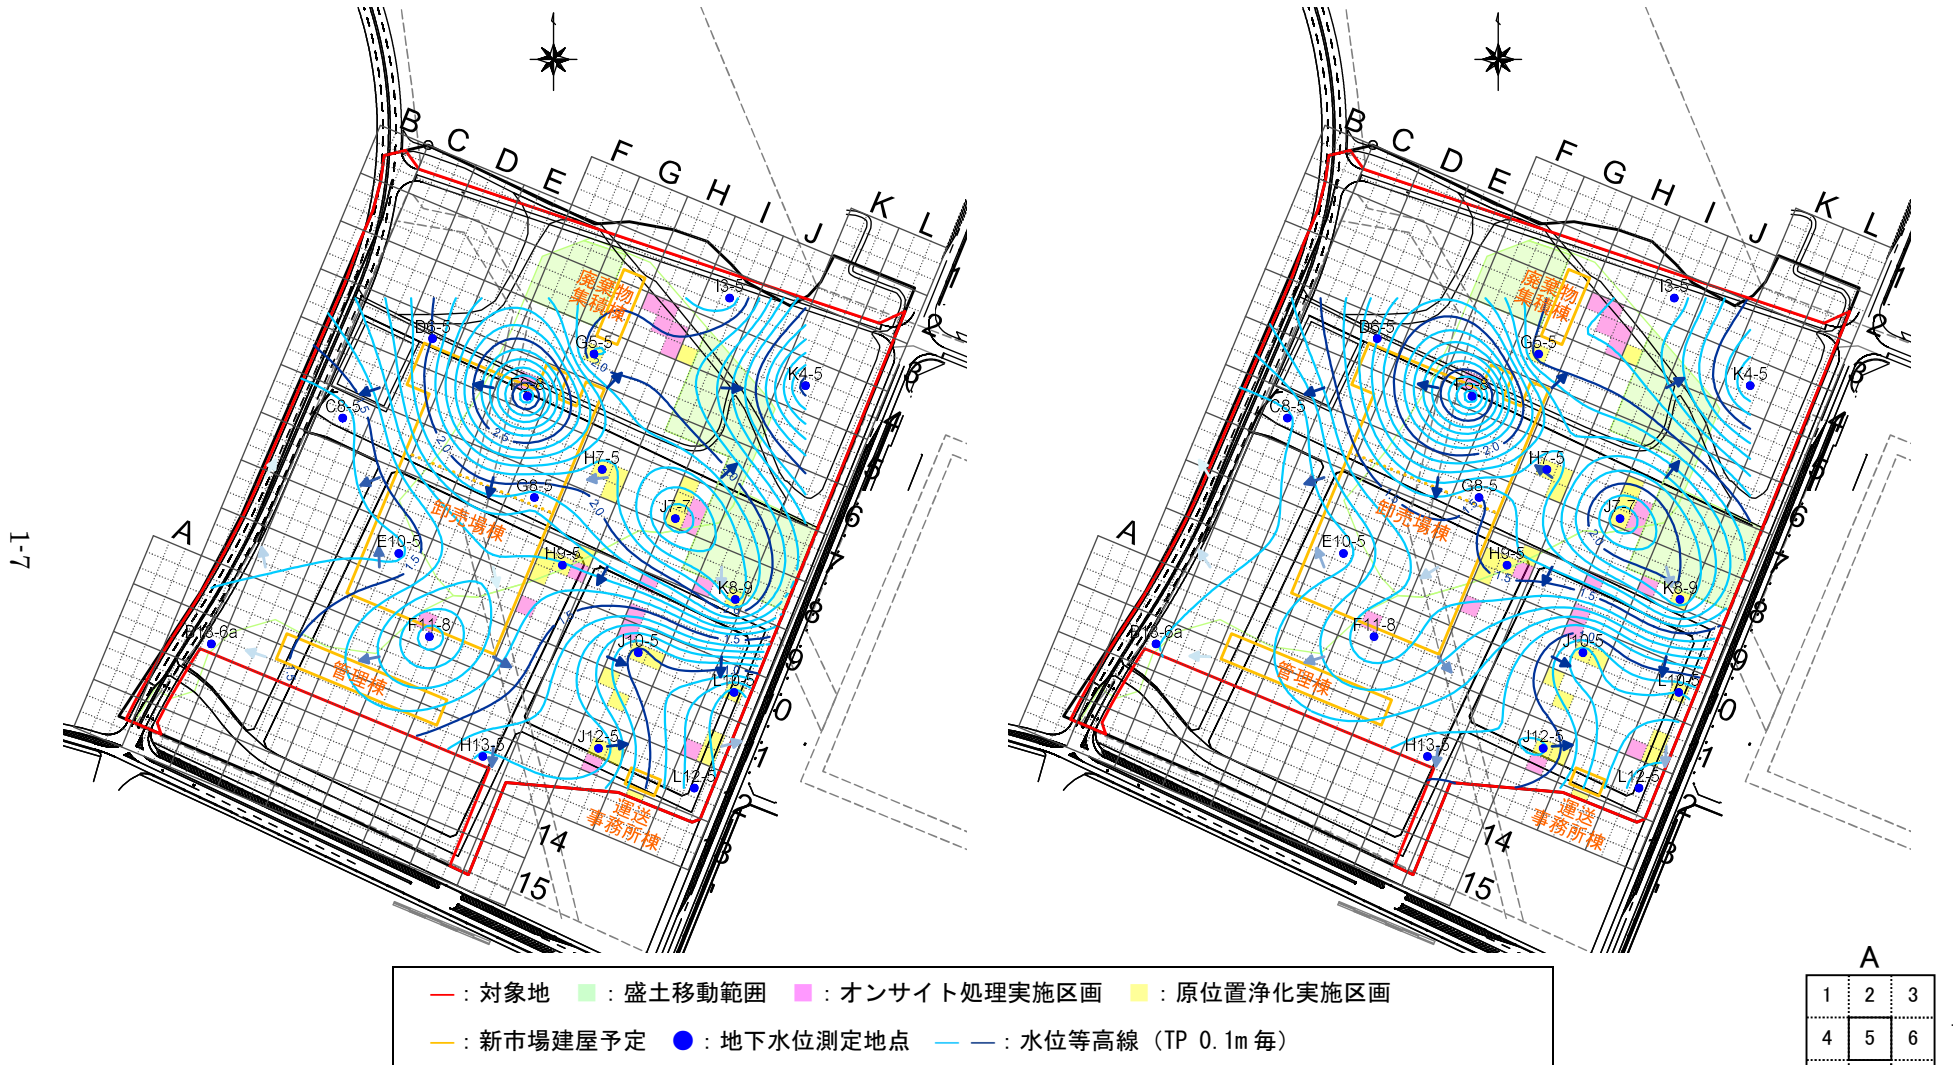
図 1.3.1 地下水位分布状況 (豊水期)

一斉測定結果による地下水位分布（J7-7 区画は J7-7 井戸を使用）を図 1.3.1 に示す。  
また、第 9 回専門家会議の見解を踏まえて、水位の高まりを示す地点（D6-5、J7-7、K8-9）  
は除外し、下部対象井戸（J7-7d）の測定結果を加えた地下水位分布を図 1.3.2 に示す。

その結果、これまで（土壌汚染対策業務前）と同様に、大局的には北西から南東方向へ  
の地下水の流れがみられたものの、対策業務の際に設置された F6-8 及び F11-8 では、周  
辺に比べて地下水位が高い傾向を示した。

※ 全井戸の一斉測定結果、J7-7 区画は J7-7 井戸を使用

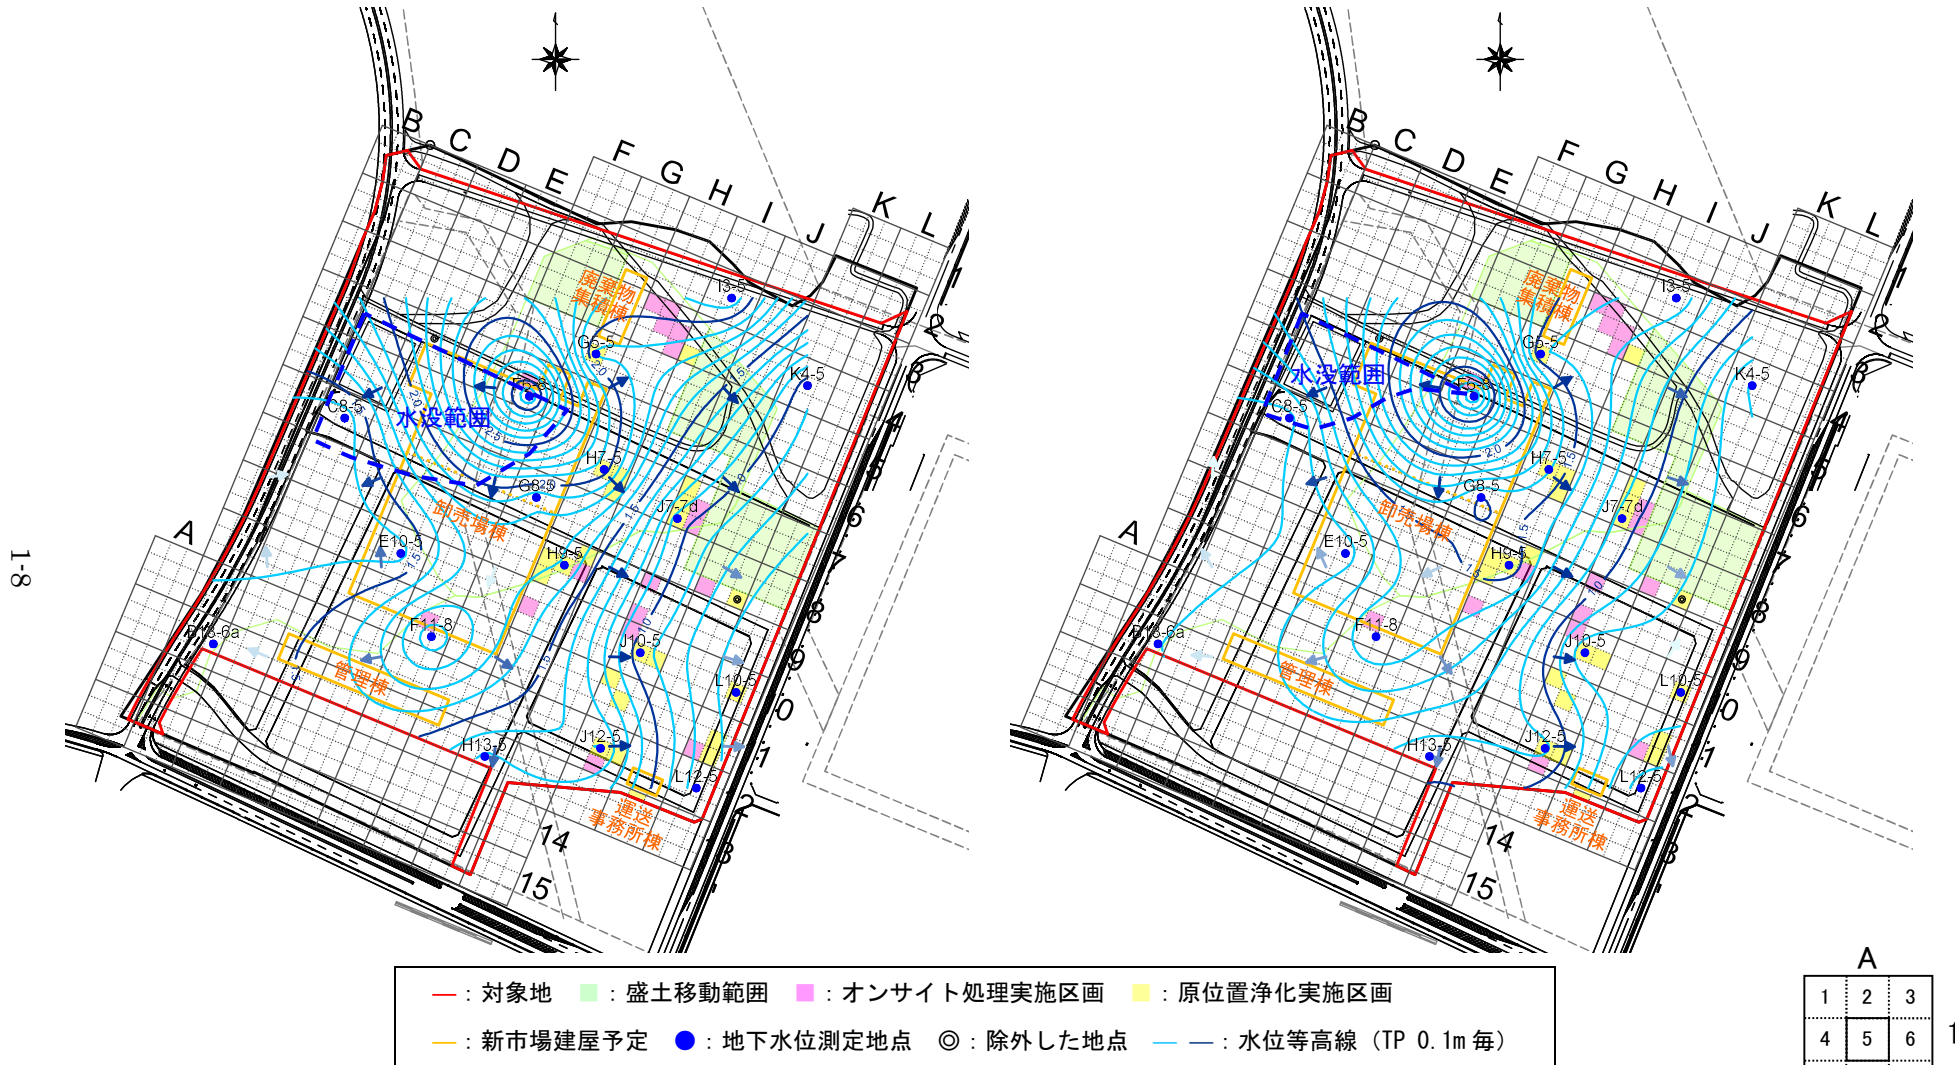
図 1.3.2 地下水位分布状況 (豊水期)

※ 水位の高まりを示す地点 (D6-5、J7-7、K8-9) を除外、J7-7 区画は J7-7d 井戸を使用

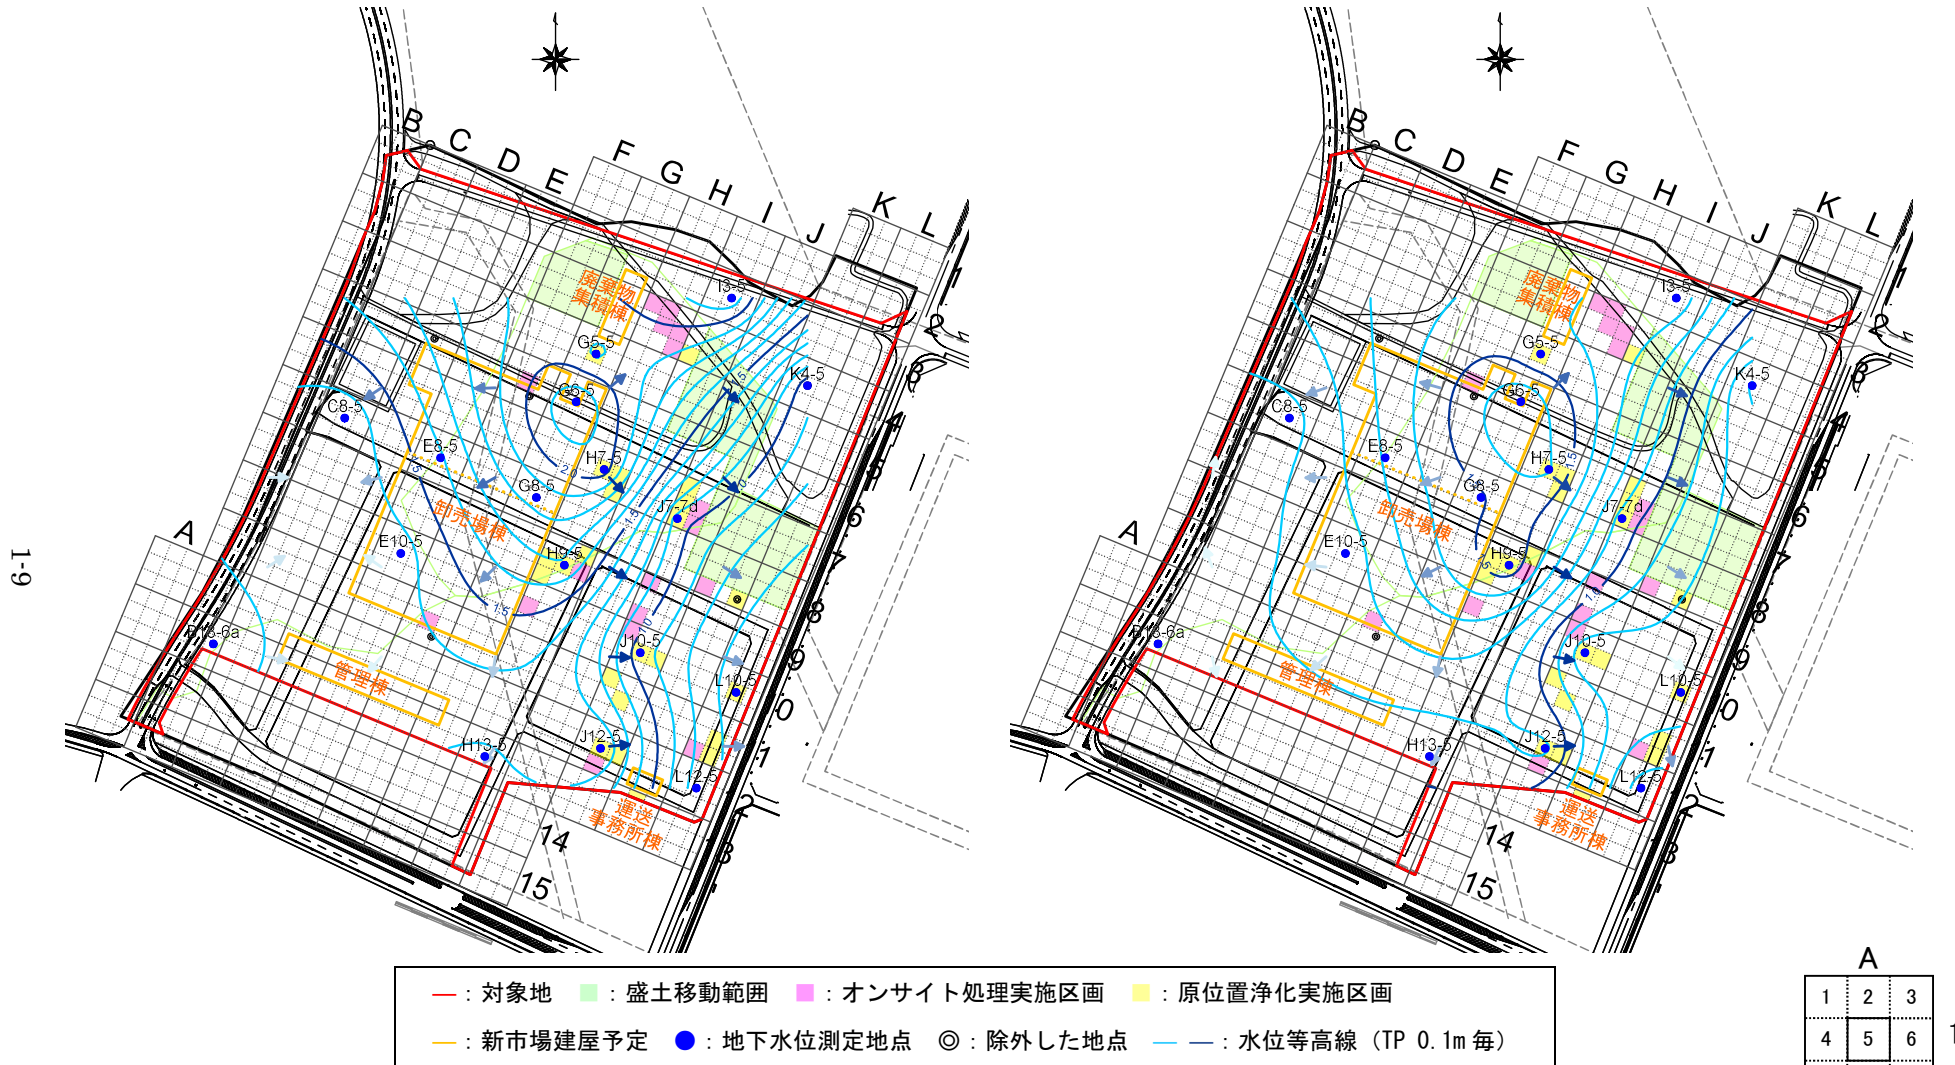
図 1.3.3 地下水位分布状況 (豊水期)

このため、F6-8 及び F11-8 を除いた地下水位分布を図 1.3.3 に示す。なお、当図では、  
本調査対象外の E8-5 及び G6-5 における同日の水位測定結果<sup>※1,※2</sup>も加えている。これら  
の井戸（E8-5、G6-5）については、対策業務時に地上立ち上げ部がカットされていない  
こと、他井戸の状況や管頭レベルの再測定結果から、設置時（Step1 調査時）の管頭レベ  
ルを利用することで問題ないと判断した。

※ 対策業務時の設置井戸 (F6-8、F11-8) を除外、E8-5 及び G6-5 を追加

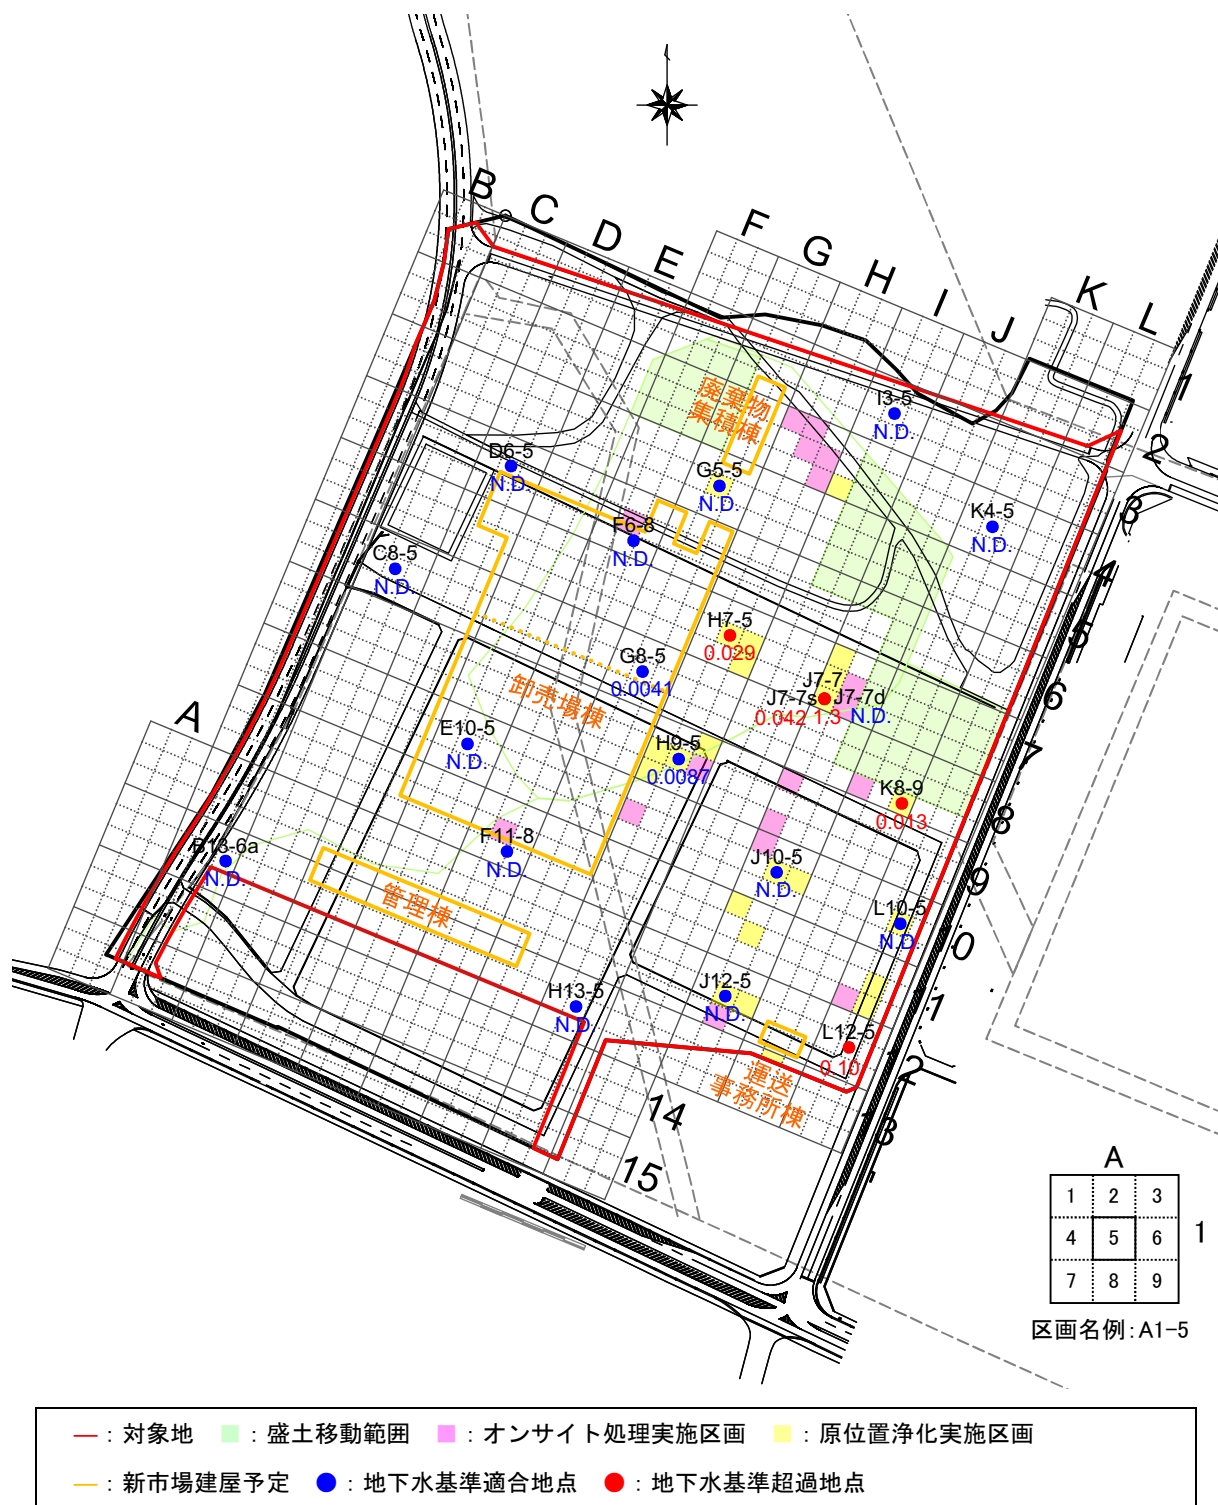
図 1.3.4 ベンゼン地下水濃度の検出状況（豊水期：2019年7月18日～19日採水）

ベンゼン地下水濃度の分析結果（計 21 検体）を表 1.3.1 に、各地点の検出状況を図 1.3.4 に示す。なお、表中には参考として、過去の調査結果や対策業務時の結果を併記した。

その結果、計 5 井戸（H7-5、J7-7s、J7-7、K8-9、L12-5）で地下水基準の超過が確認されたものの、これまでの濃度傾向（土壌汚染対策業務前）と比較すると、全体的にベンゼンの地下水濃度は低下していた。

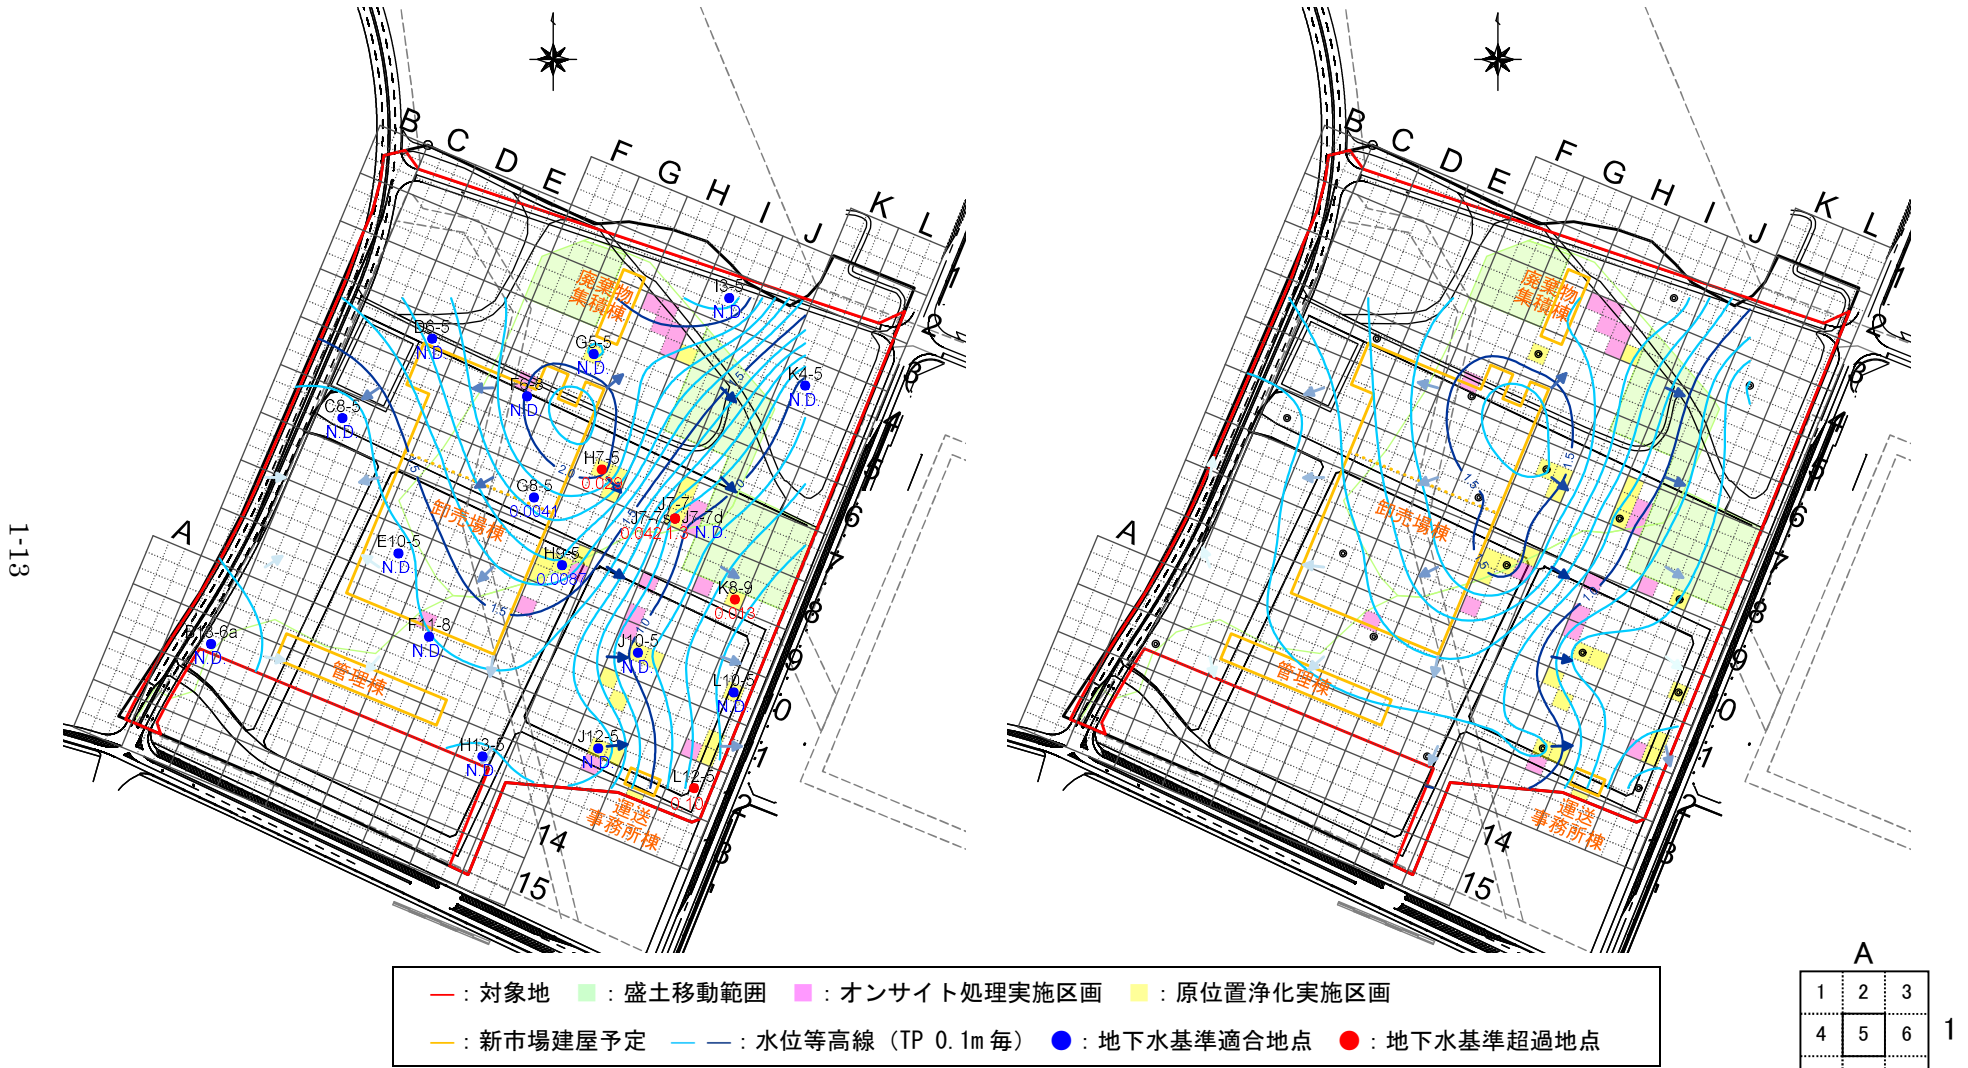
図 1.3.5 豊水期における地下水調査結果

その結果、ベンゼンの地下水基準を超過した地点から卸売場棟予定範囲への地下水の流れ方向は確認されなかった（図 1.3.5 を参照）。
