出光興産（株）が実施した周辺地における土壤・地下水調査 (2006（平成18）年7月報告)

対象地（白浜地区のうち卸売中央市場移転予定地部分）の周辺地では、出光興産株式会社が自主調査の位置づけにより、ベンゼン、油分を対象とした土壤・地下水調査、鉛を対象とした土壤調査を実施している。

出光興産（株）が実施した周辺地における土壌・地下水汚染対策工事 (2008（平成20）年2～5月実施)

出光興産（株）が実施した周辺地における土壤・地下水調査 （平成20年8月報告）

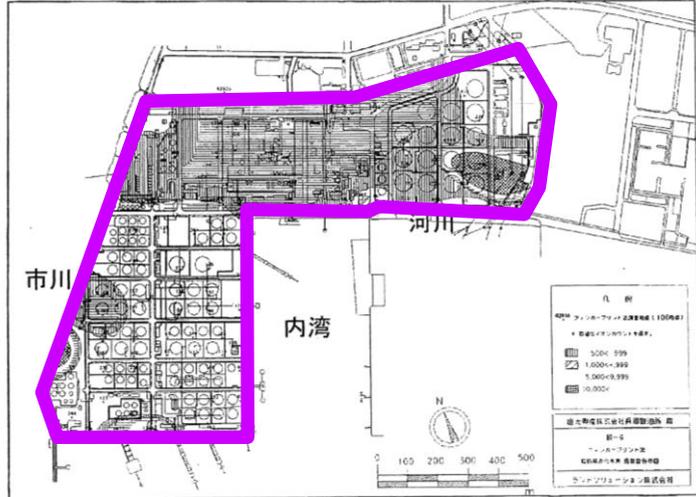
図 6.1 第一次調査範囲・結果図

図-1 第一次調査結果(土壌ガス調査結果)

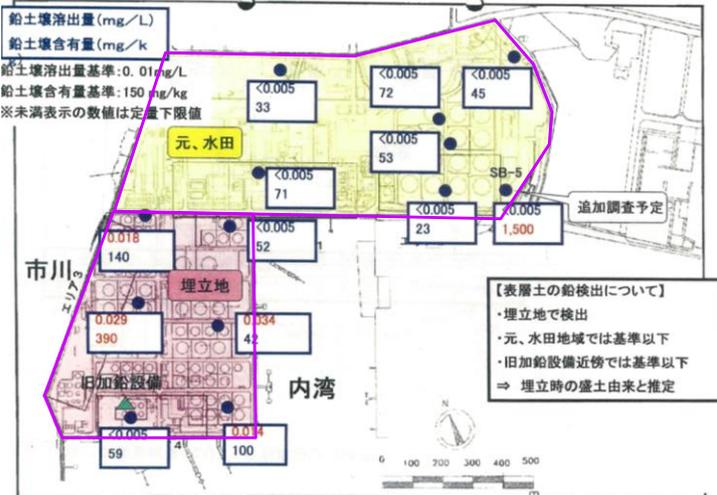
図 6.2 鉛を対象とした表層土壌調査結果図 (第一次調査)

図-3 第一次調査結果(表層土の鉛調査結果)

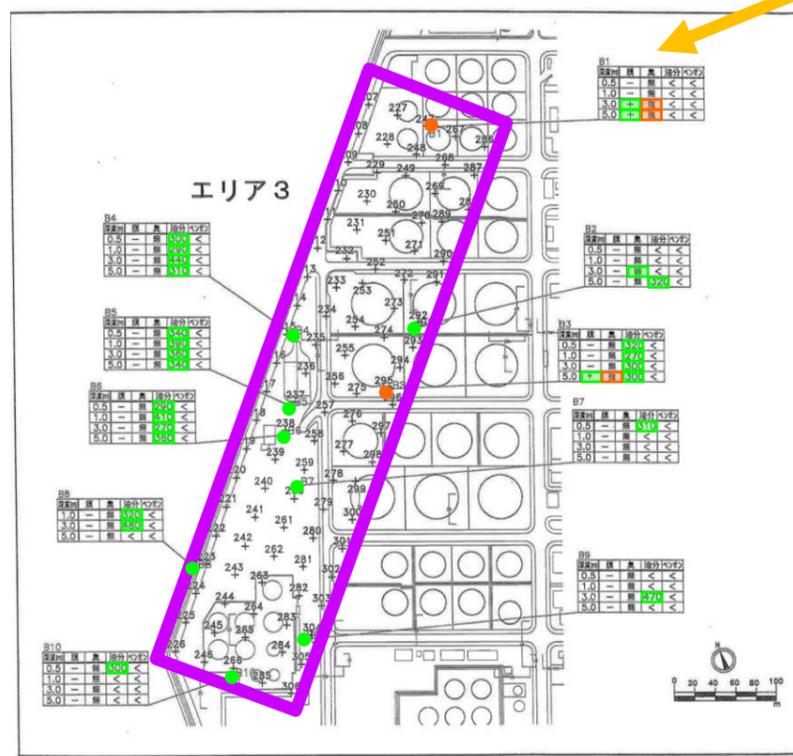
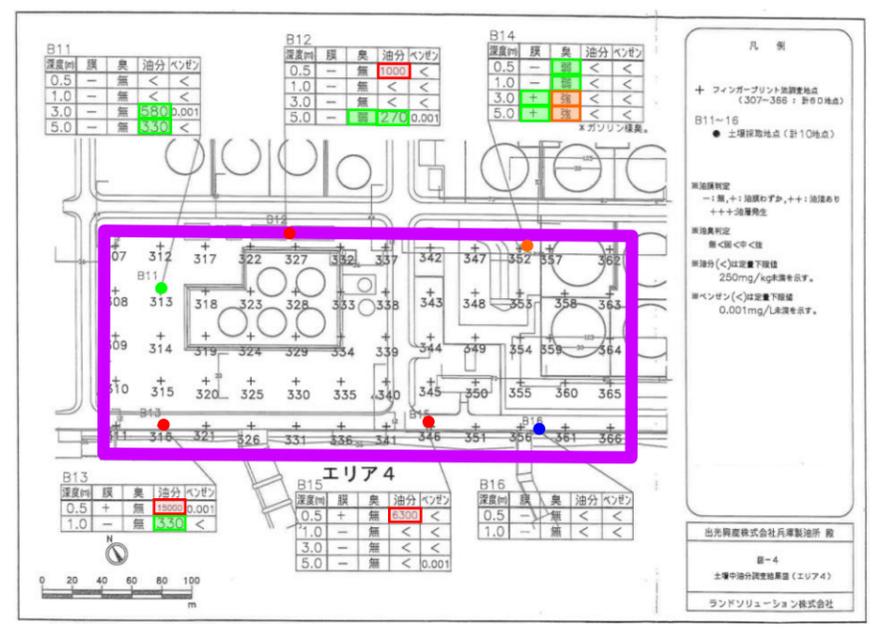
図 6.4 第二次調査（土壌）結果概要図

B-25

深度(m)	検	臭	油分	ベンゼン
0.5	-	無	<	<
1.0	-	無	<	<
3.0	-	中	<	<
5.0	++	強	4400	<

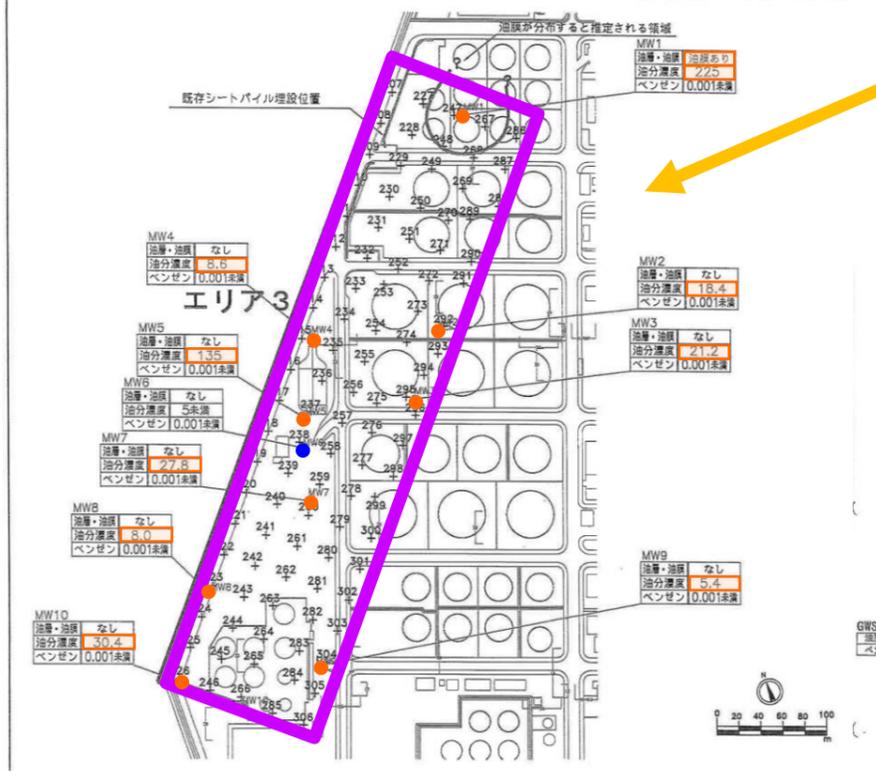
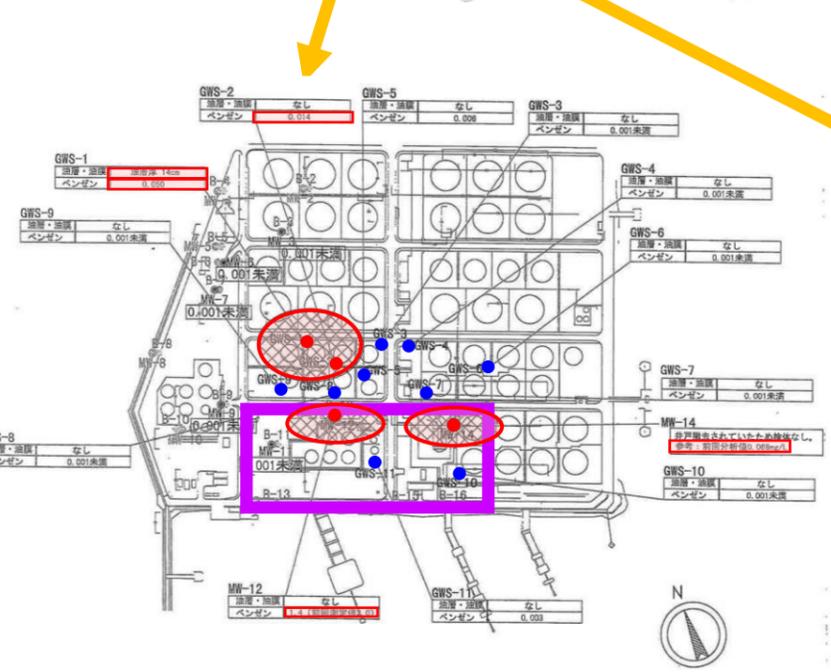
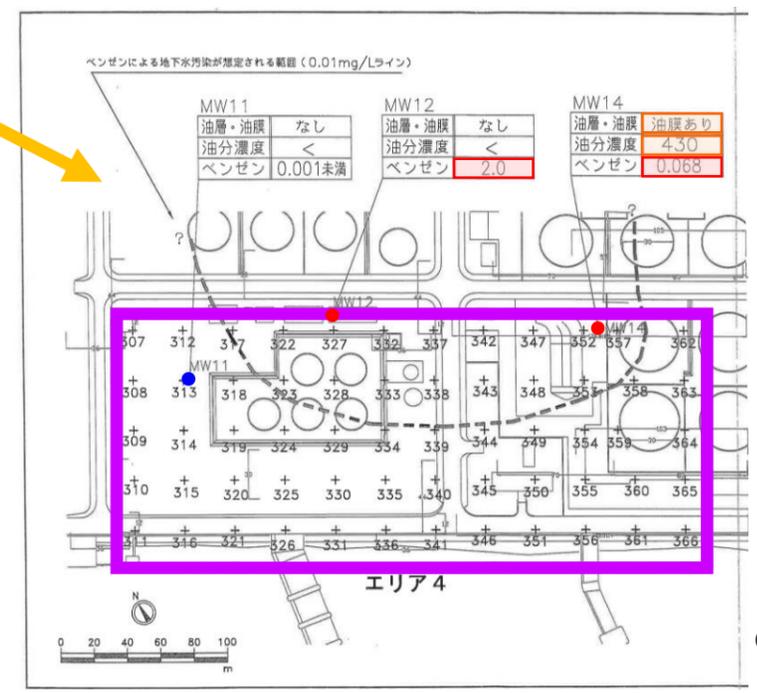
図 6.5 第二次調査及び第四次調査(地下水)結果概要図

MW11
油層・油膜 なし
油分濃度 <
ベンゼン 0.001未満

GWS-3
油層・油膜 なし
ベンゼン 0.001未満

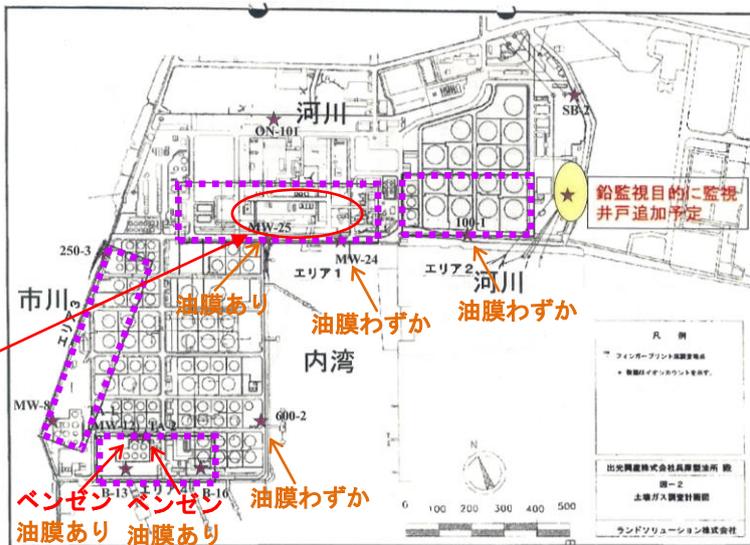
図 6.6 第五次調査（地下水）結果図

地下水調査結果（敷地境界近傍）

井戸	ベンゼン (mg/L)	鉛 (mg/L)	油層・油膜
MW-24 (エリア1)	0.002	0.005未満	油膜わずか
MW-25 (エリア1)	0.001	0.005未満	油膜あり
100-1 (エリア2)	0.001未満	0.005未満	油膜わずか
250-3 (エリア3)	0.002	0.005未満	なし
MW-8 (エリア3)	0.002	0.005未満	なし
B-13 (エリア4)	0.002	0.005未満	なし
B-16 (エリア4)	0.002	0.005未満	なし
600-2 (＃600地区)	0.001	0.005未満	油膜わずか
ON-101 (北西方陸側境界)	0.002	0.005未満	なし
SB-2 (北東方陸側境界)	0.001	0.005未満	なし

地下水調査結果（エリア4）

井戸	測定対象	地下水中の濃度 (mg/L)			
		H15.6	H15.11	H16.1～2	H17.12
TA-1 (エリア4)	ベンゼン	2.0	1.4	タンク撤去	0.35
	油膜	油膜なし	油膜なし		油膜あり
TA-2 (エリア4)	ベンゼン	-	-		0.69
	油膜	-	-		油膜あり

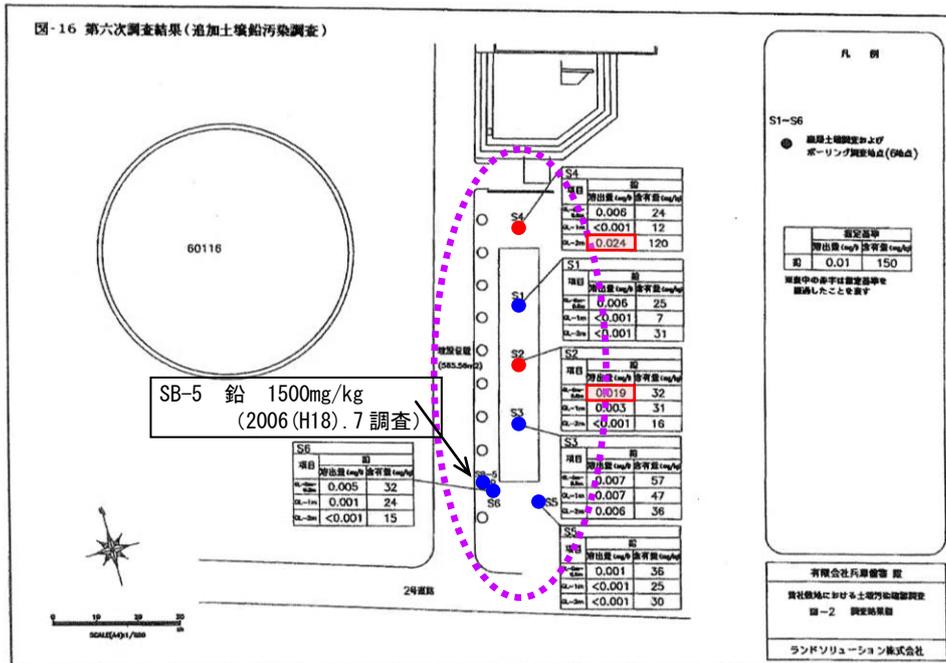
図 6.7 第六次調査位置・結果図

第五次調査(H17.12) 敷地境界外への影響の有無確認(エリア1~4他)	①定点観測井戸設置、地下水採取(敷地を囲むように設置 計13地点) ②ベンゼン、鉛、油分による地下水分析	ベンゼン;エリア4の北側部分で地下水基準超過(2地点;H17.12時点で0.35、0.69mg/L) 鉛;地下水基準適合 油分;敷地境界近傍を対象としたエリア1の2地点、エリア2の1地点、#600-2の1地点 計4地点、エリア4の北側部分を対象とした2地点で地下水面に油膜確認
第六次調査(H18.5~H18.6) 鉛汚染箇所の汚染源除去後の確認調査(敷地東側部分) ※旧廃棄物処理場	土壌分析による鉛濃度確認(第一次調査における高濃度の鉛含有量が確認された地点の周辺における2mボーリング 6地点)	鉛;土壌含有量は基準適合、土壌溶出量は2地点で基準超過(最大0.024mg/L)

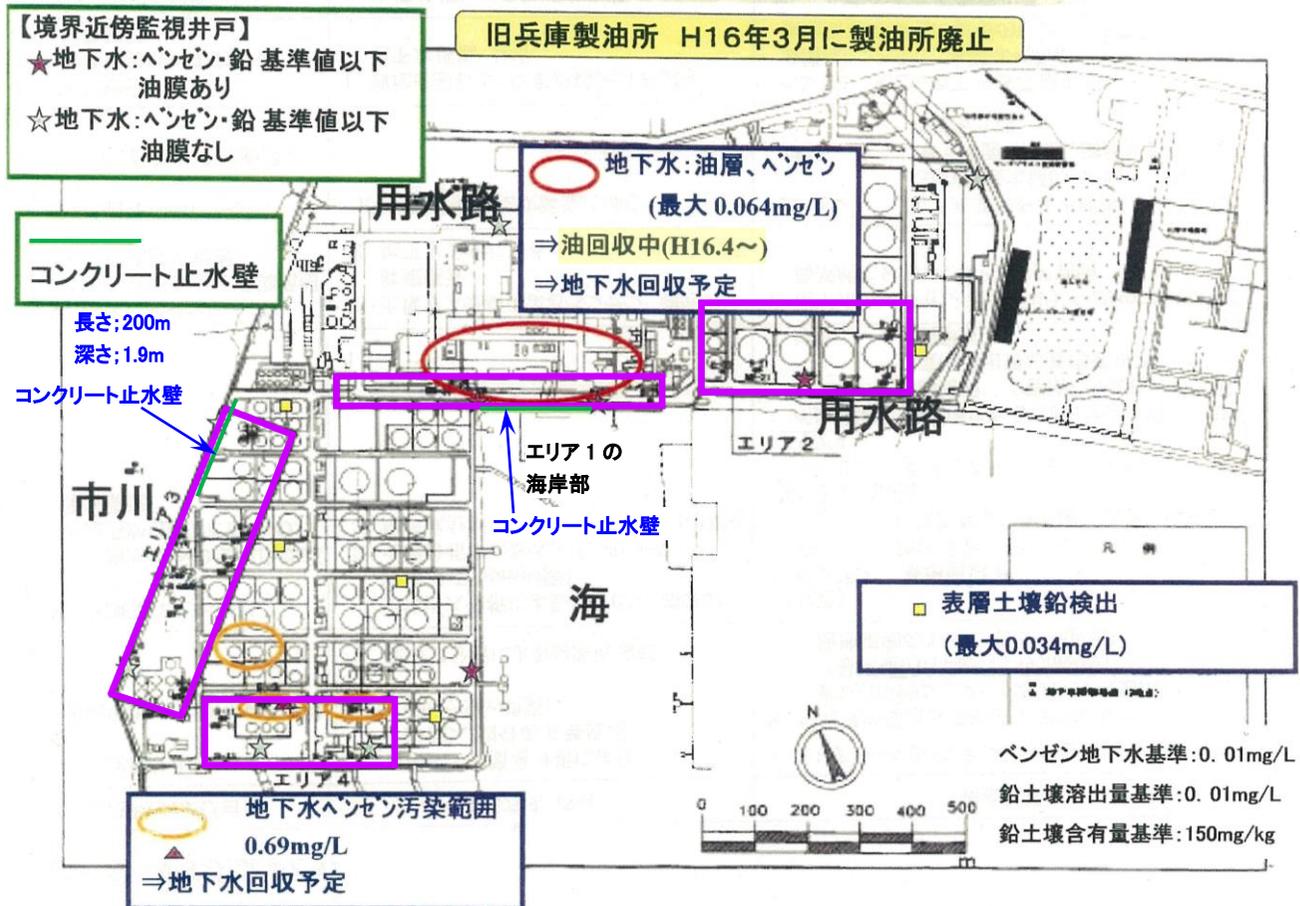
図 6.8 2006 (H18) .7 調査結果まとめ、地下水汚染への対応状況

図-17 調査結果まとめ 姫路基地 土壌汚染自主調査結果

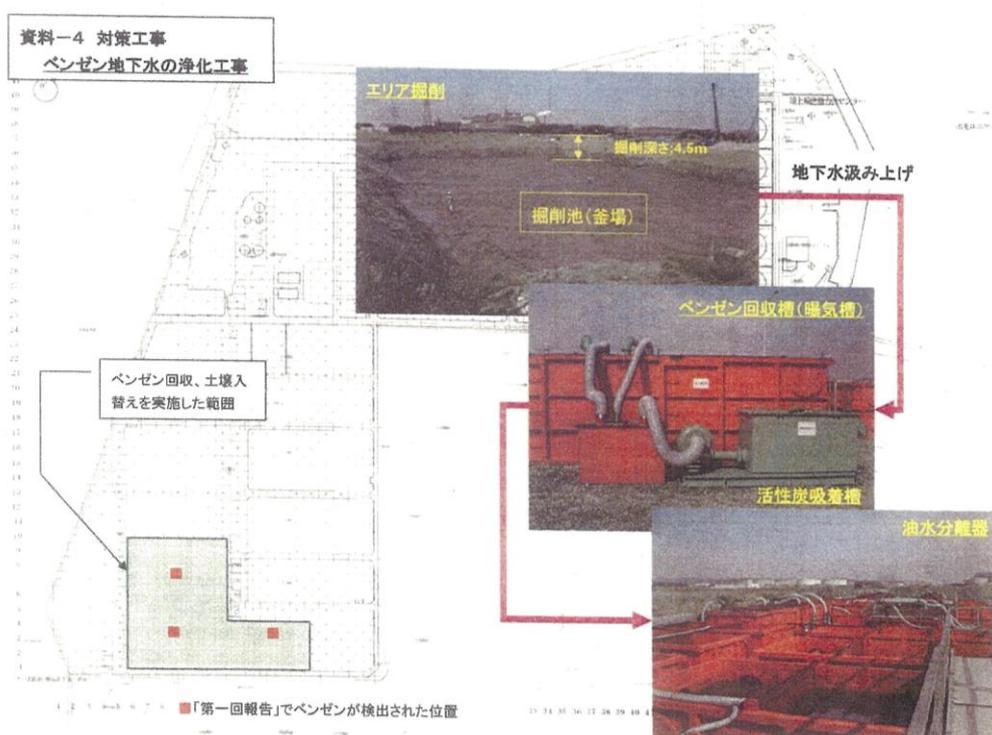
対象範囲：地下水におけるベンゼン環境基準超過範囲（下図参照）

①ベンゼン汚染地下水の浄化工事

掘削深度：深度 4.5m

対策内容：釜場処理（揚水による地下水中のベンゼン回収）、曝気・活性炭吸着処理

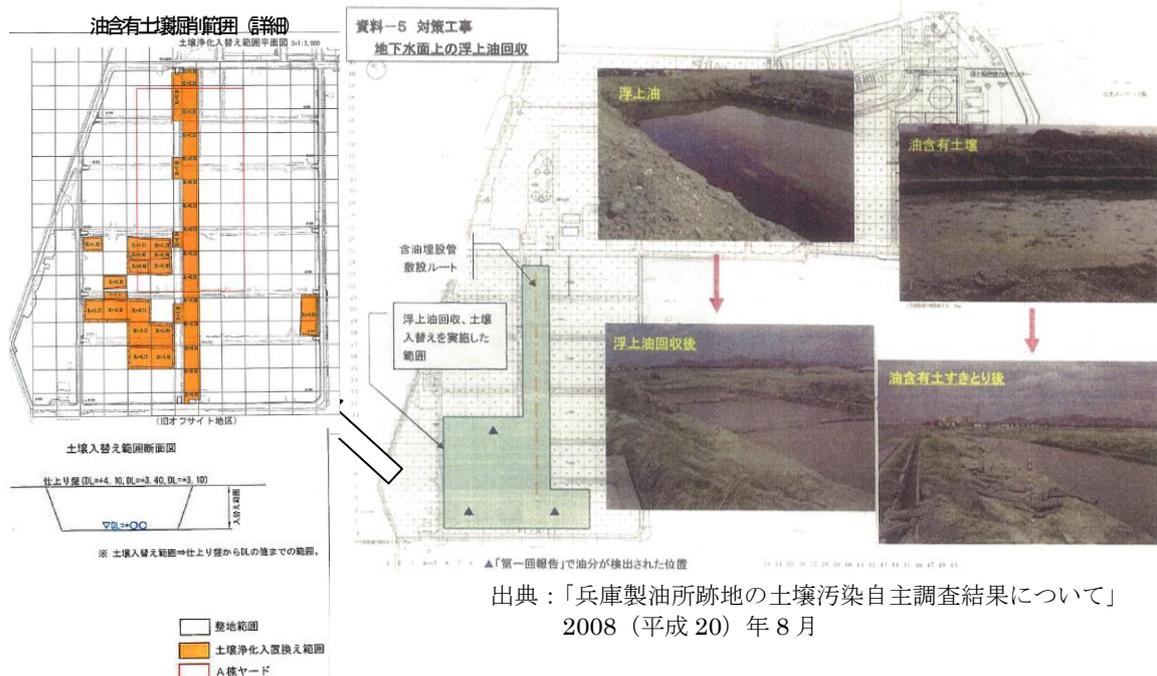
「土壌浄化入替範囲平面図」出光興産（株）提供資料

対策範囲：既往調査（2006（H18）.7）での油分検出範囲、含油埋設管敷設ルート（下図参照）

②浮上油回収工事、油含有土壌の入れ替え工事

掘削深度：釜場処理・油含有土壌の掘削除去 深度 3～4m

対策内容：釜場処理（浮上油の回収）、油含有土壌の掘削除去、旧オンサイト地区及び旧オフサイト地区の表層良質土（清浄土壌とされている）との入れ替え、旧オンサイトでの油含有土壌のバイオ処理

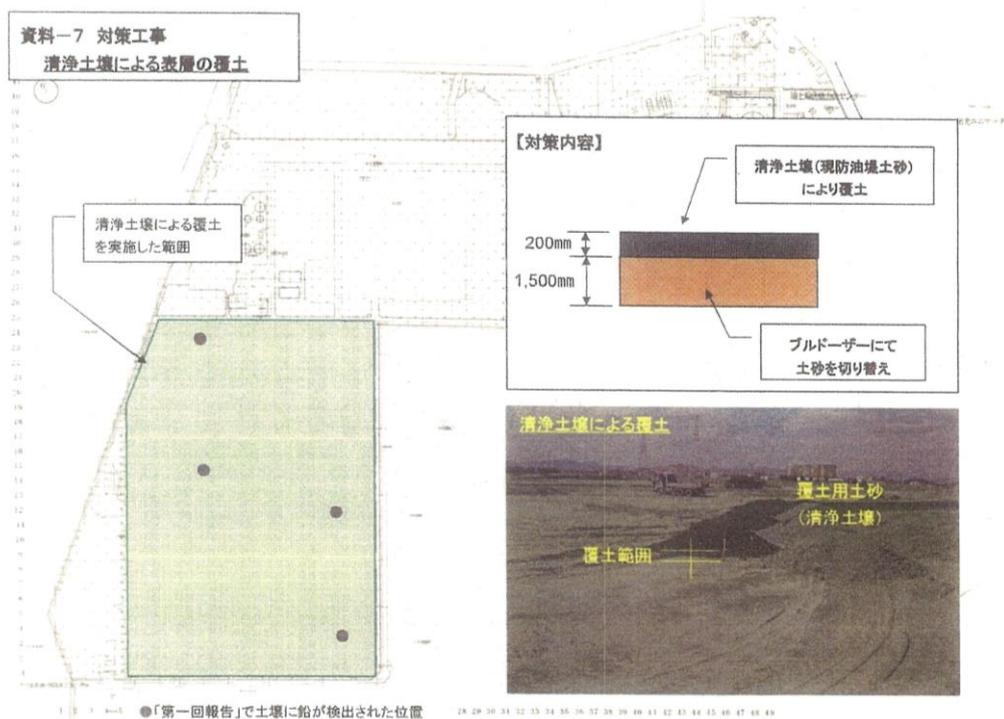
対策範囲：既往調査（2006（H18）.7）での鉛による土壌汚染範囲（タンクヤード地区全体）

③鉛含有土壌の覆土工事

覆土の厚さ：0.2m（旧オフサイト地区の道路兼防油堤切り崩し良質土）による覆土）

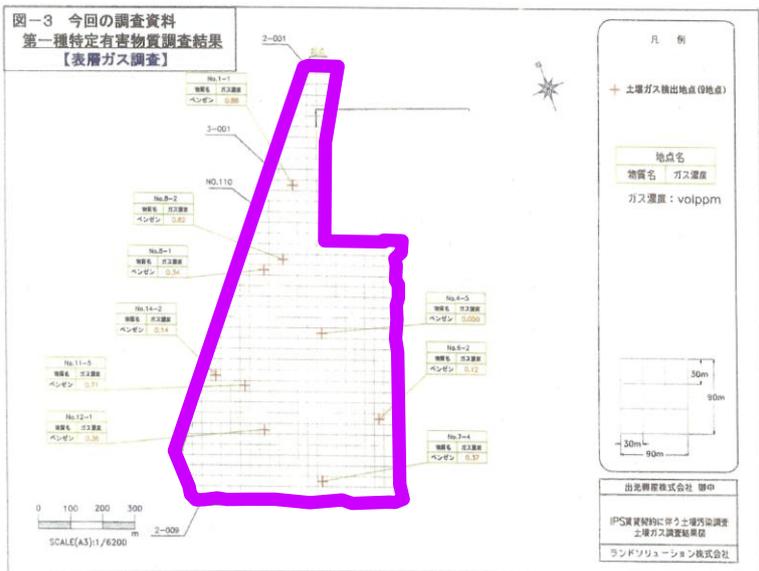
図 8.2 土壌ガス調査結果図 (H20.8)

調査対象とした70地点中9地点において土壌ガス中にベンゼン濃度の検出が確認された。

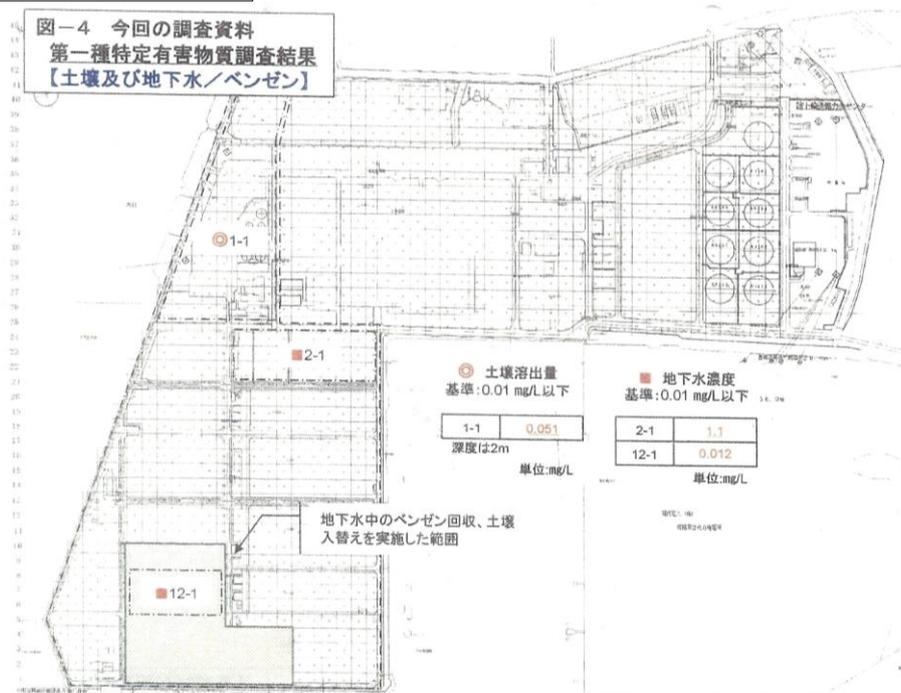
図 8.3 第一種特定有害物質 (ベンゼン) における詳細調査結果図 (H20.8)

ベンゼンのガス濃度が検出された 9 地点について深度 3m までのボーリング調査が実施された。その結果、1 地点の深度 2m においてベンゼンの土壌溶出量基準の超過が確認された。また、地下水調査の結果、14 地点中 2 地点においてベンゼンの地下水基準の超過が確認された。

製油所操業当時の旧含油地下配管から含油廃水が漏洩し、地下水に溶出したものと推察されている。

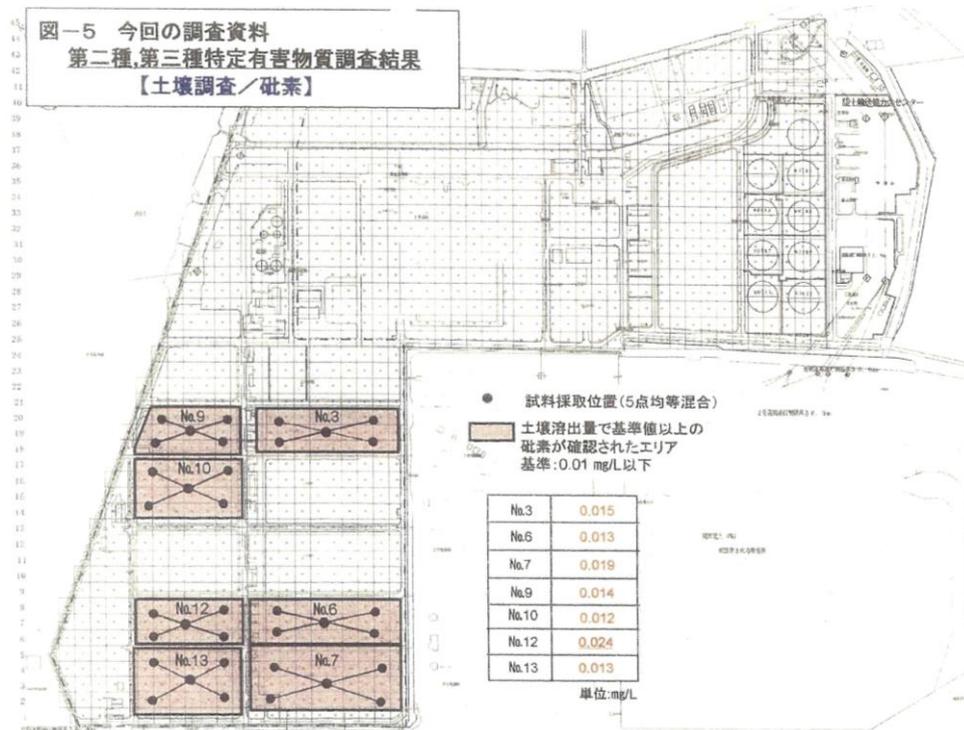
図 8.4 第二種・第三種特定有害物質における表層調査結果図 (H20.8)

14エリア中7エリアの表層部の土壌中に土壌溶出量基準を超過する砒素が確認された。
 (詳細調査は実施されていない)

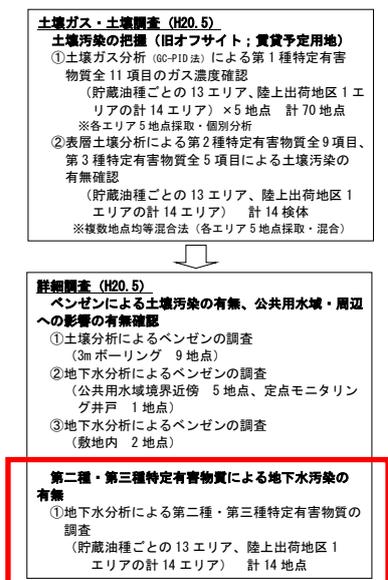
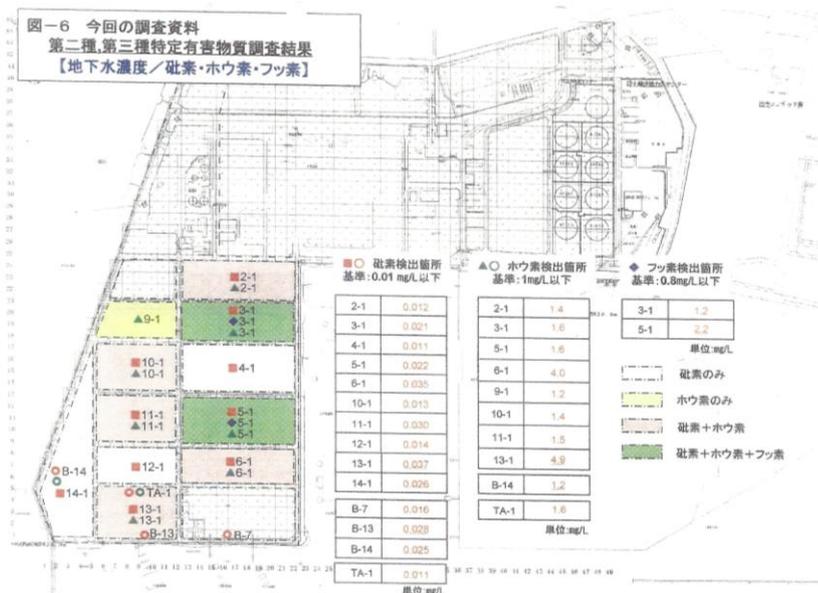
図 8.5 第二種・第三種特定有害物質における詳細調査結果図 (H20. 8)

各エリアに1地点ずつ実施された地下水調査の結果、砒素が14地点中10地点、ほう素が14地点中8地点、ふっ素が14地点中2地点において地下水基準の超過が確認された。

また公共用水域境界近傍の観測井戸の地下水調査の結果、砒素が5地点中3地点、ほう素が5地点中1地点で地下水基準の超過が確認された。定点モニタリング井戸 (TA-1) の地下水調査の結果、砒素及びふっ素による地下水基準の超過が確認された。

取扱履歴がなく、埋立地 (浚渫土) の広範囲に検出、基準値の数倍程度、人為的原因とされるような局所的・高濃度の汚染の存在がない、海水または海底土壌に含まれる物質等の理由から自然由来と推察されている。

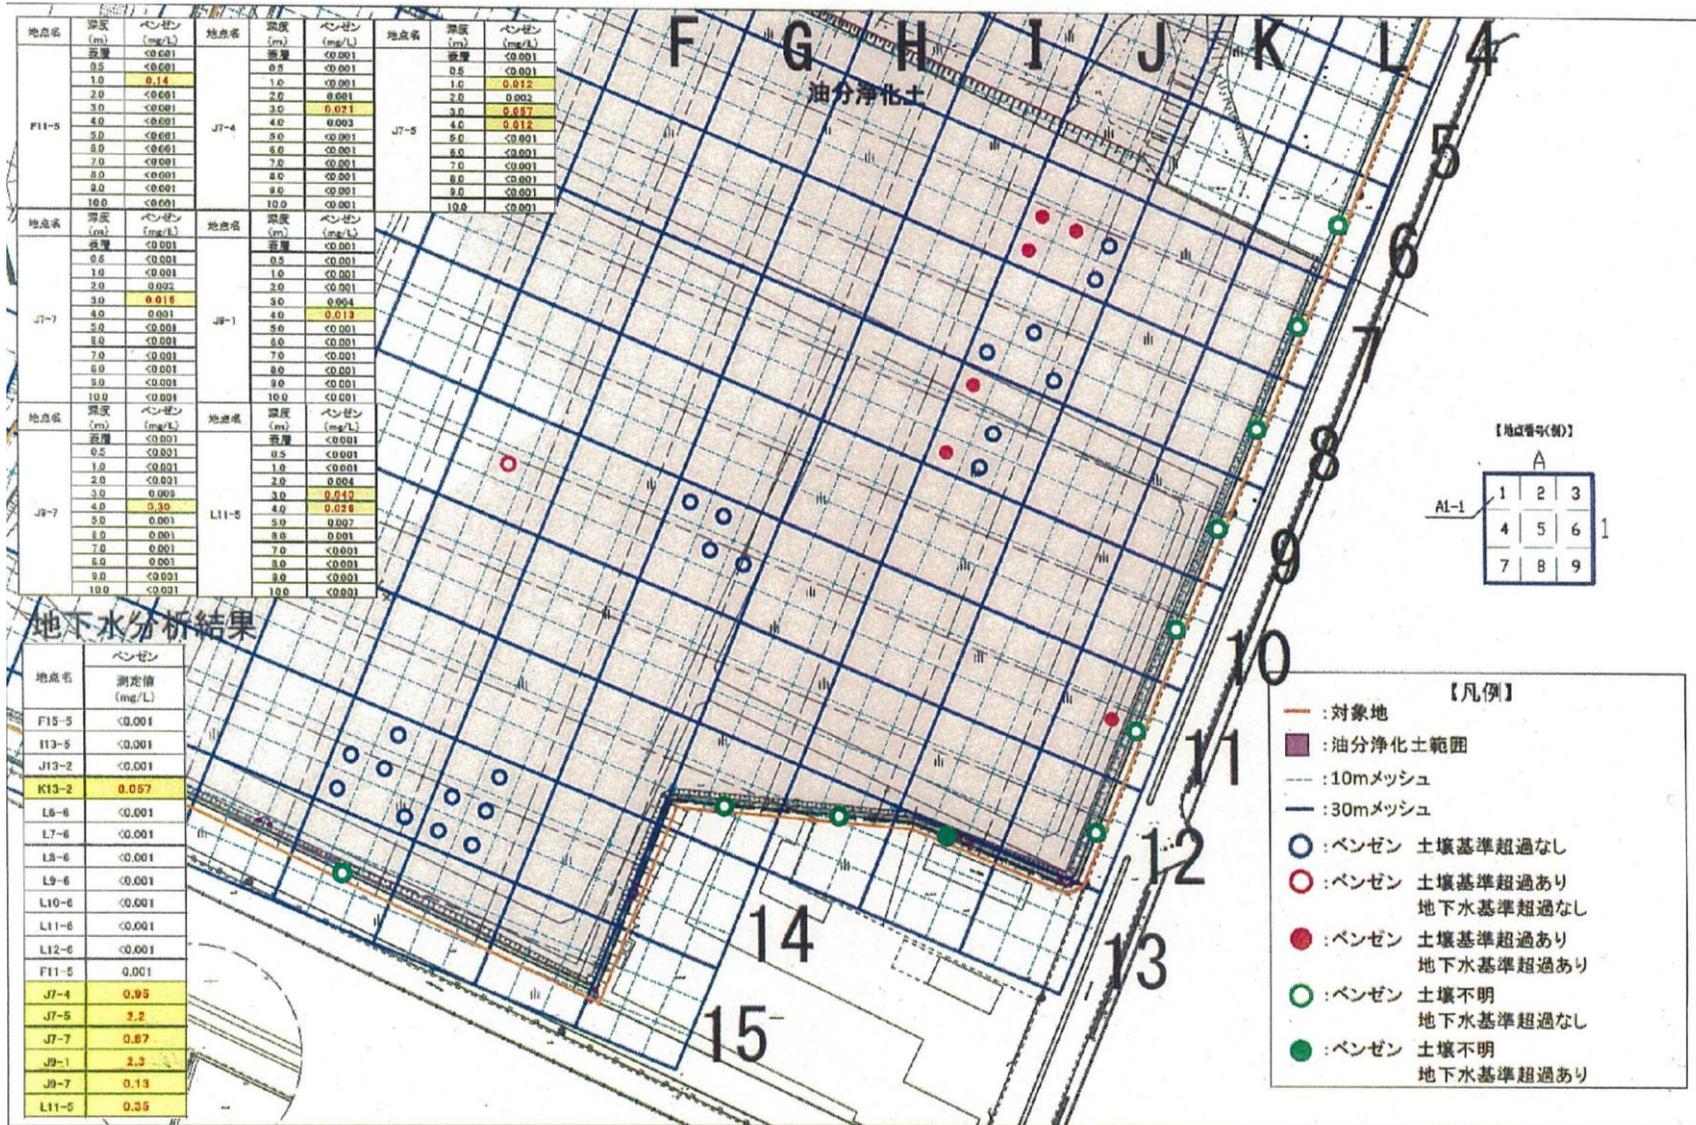
図2 対象地における土壌・地下水調査結果 (2015 (平成 27) 年実施)

地下水分析の結果によると、一部の地点でベンゼンの地下水基準超過が確認されている。
