特別史跡姫路城跡 南勢隠門の石垣修理

令和6年度の石垣修理

今回の石垣修理の概要

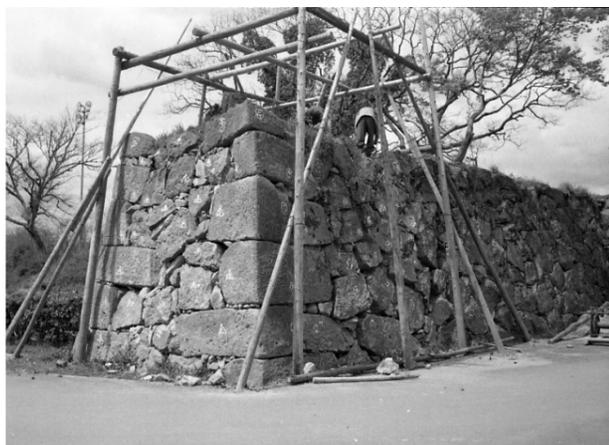
昭和の解体修理前の南勢隠門の南側石垣（北東から）

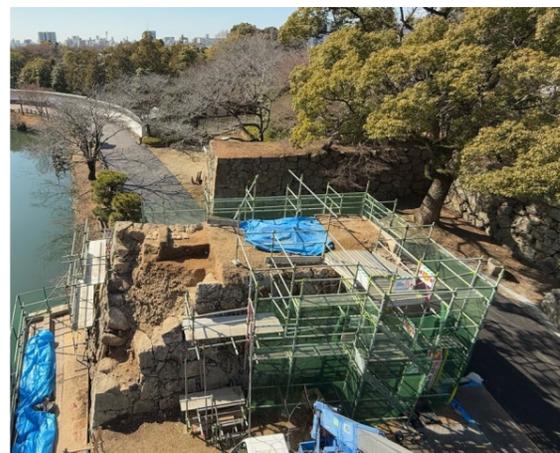
南勢隠門石垣修理は令和4年度から始まり、昨年度までに北側の修理を終えました。令和4年度に門の北側石垣において、内部に空洞が出来ていたことが確認されたため、令和6年度は石垣北東部において立面積14㎡分の解体修理を行いました。

解体に伴う調査では、石垣上の南辺で土塀基礎の石列が見つかっています。

石垣内部については、上部では裏込め栗石層の幅が狭く、盛土内に揚羽蝶文の軒瓦等を含むことから、築城以後に解体修理を受けていたことが明らかとなりました。

令和6年度 北側石垣解体修理（北から）

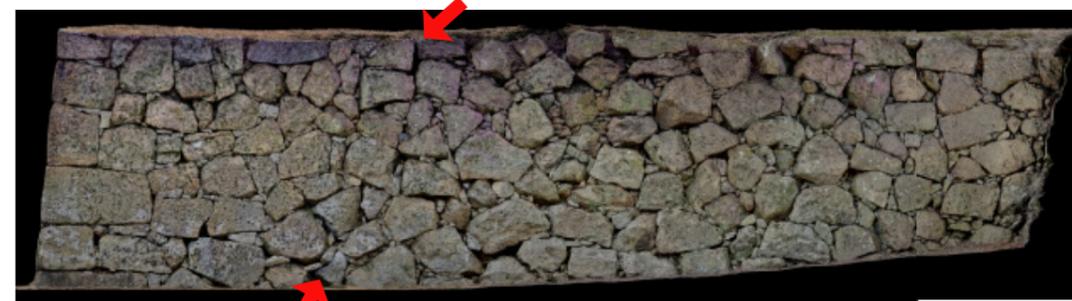
南勢隠門（みなみせがくしもん）は姫路城西側の内堀と船場川の間に位置し、勢隠曲輪（せがくしくるわ）の南西からの虎口（こぐち・城の出入り口）でした。北と南の石垣を喰い違わせ、防御のために通路を屈曲させています。石垣間には、北側を内とする櫓門を設けていました。

石垣は凝灰岩（ぎょうかいがん）を使った打込みハギです。姫路城の石垣編年Ⅱ期（池田時代）に築かれたとされますが、一部に落し積みが確認でき、南勢隠門周辺で石垣修理の記録の残る第1次と第2次榊原時代に部分的な積み直しが行われた可能性があります。また、令和7年度に修理する南側石垣の東端部は昭和41年（1966年）に解体修理が行われているため、石垣の様相が少し異なります。

第4面 立面図 修理前（北から） ※矢印は昭和修理の推定範囲境

修理の内容は、抜け落ちた築石間の間詰石の補充です。間詰石は残存するものを参考に、玉石と割石を併用しました。ただ、現状では昭和の修理部分に玉石が見られないことから、今回の修理では、その範囲は割石の

みを使用することとしました。

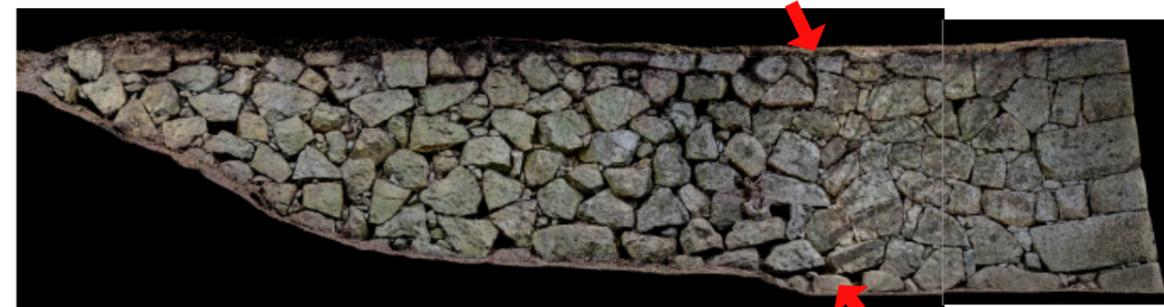
第6面 立面図 修理前（南から）

今年度は南側石垣の修理を行っています。南側石垣は高さが約3～4m、西側へ続く箇所と合わせて延長約59m、立面積が約189㎡あります。門内側の西側に10段の石階を設けていました。使われている築石は、石階や隅角石を含めて約500個です。

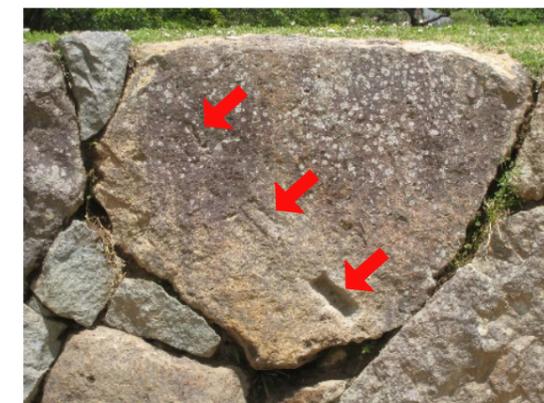
《参考》 彫り終えた矢穴と設定線〔天守の庭〕

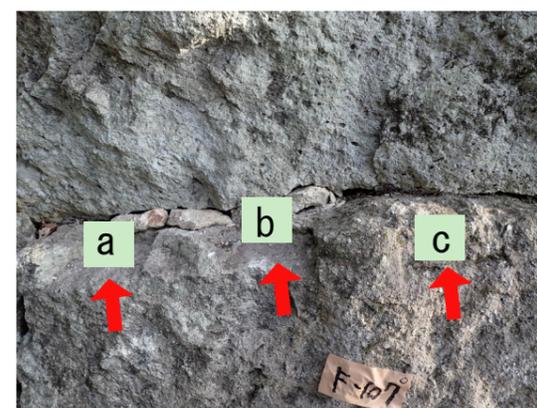
修理範囲の石垣は打込みハギであり、石を割るための矢穴の痕跡を多数見ることができます。第6面F107石材では、矢穴の位置を設定した基準の枠線を全て彫らない段階で石を割った痕跡も確認されました。

第6面F107石の矢穴(a・b)と設定線(c)

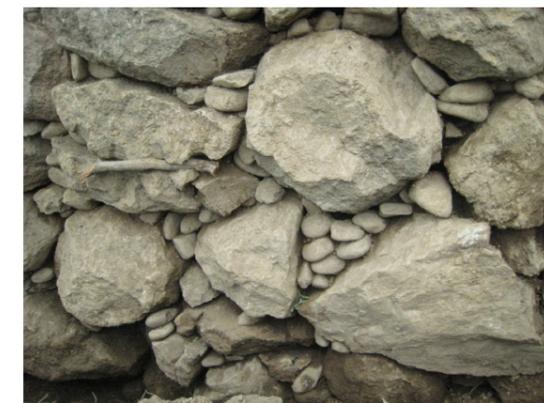
間詰石は玉石と割石を併用しています。発掘調査により、城が機能していた頃は間詰石を密に挿入していたことが確認されています。

《参考》 過去の発掘調査で見つかった江戸時代の間詰石〔内船場蔵南石垣〕
