内船場蔵南石垣と豎堀跡

1 姫路城内船場蔵南石垣の概要

2 発掘調査と保存修理工事の概要

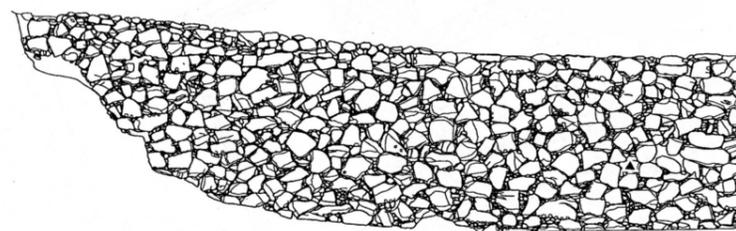
内船場蔵南石垣の堀の北側石垣立面図 ▲刻印

石材調査では、新しく刻印が確認されました。刻印は○の中央を横棒が通るもので、この種類はこれまで知られていませんでした。この石垣の築造か石材確保の担当者を示す可能性があります。

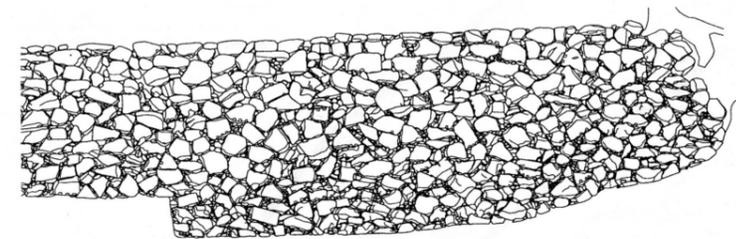
内船場蔵南石垣の堀の北側石垣立面図

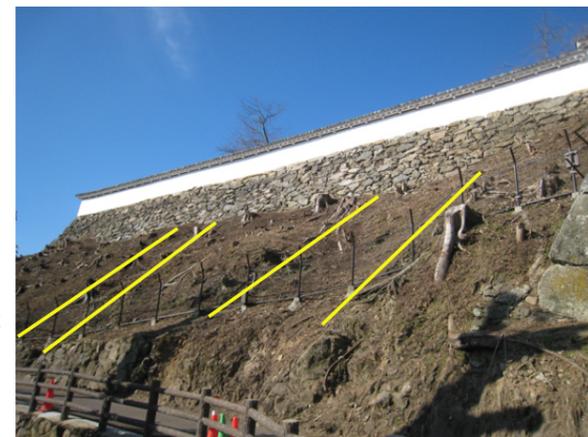
豎堀状の溝(黄線の間) 2本見える

- ・玉石(河原石)を主に使用した江戸時代の石垣間詰の様子が確認できました。それにもとづき、修理では玉石を主に使用して、抜け落ちていた間詰石の修理を行います。
- ・堀の突き当たりの斜面は、江戸時代には現状よりも急傾斜であったことがわかりました。一部では姫山の岩盤が剥き出しになっていた箇所があったと思われます。
- ・上山里曲輪東通路よりも上の上山里曲輪東側との間の斜面には縦方向の溝状のへこみがありますが、発掘調査でその続きの断面が確認できました。一部で姫山の岩盤を削っており、人工的に掘られたと考えられます。この溝は、絵図から想定されている斜面の土塀に沿った位置にあり、これは、大手側と搦手側の城を攻める敵兵が連絡することを防ぐ城内区画の機能が想定されます(写真)。

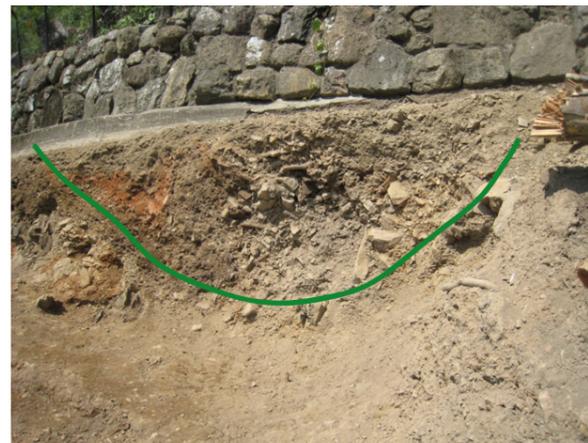
発掘調査で確認された豎堀状溝の断面 幅約3.2m、深さ約1.5mで一部で姫山の岩盤を削り込む。埋土には棧瓦が含まれており、昭和の通路開通時に埋められたとみられます。
