石垣の中の博物館

仙台城の調査から

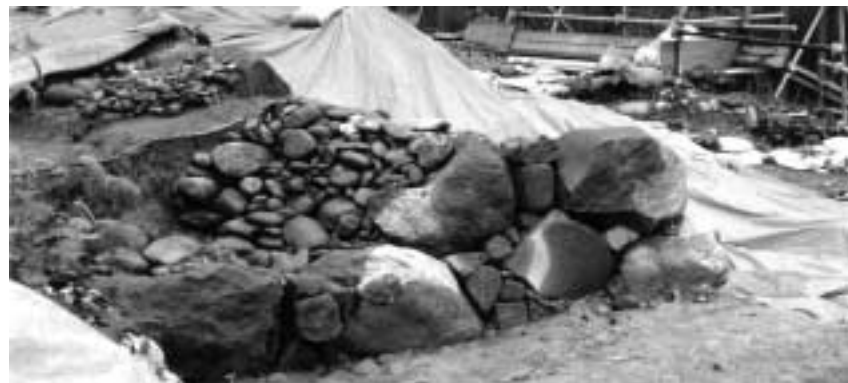
写真；政宗時代の石垣

現石垣中から見つかった古い石垣。伊達政宗の仙台築城期の石垣の一部とみられる。裏込め石は層が薄く、「石を積む」というより、「石を貼る」という表現のほうが相応しいのでは、と思わせる。
