中央卸売市場移転予定地における 土壌・地下水汚染調査（Step1）業務委託 （地質及び地下水調査）

1. 調査目的

本調査は、対象地内の盛土、水面埋立て用材料、自然地盤の堆積構造、地下水位の分布状況と流動方向を把握することを目的とした。

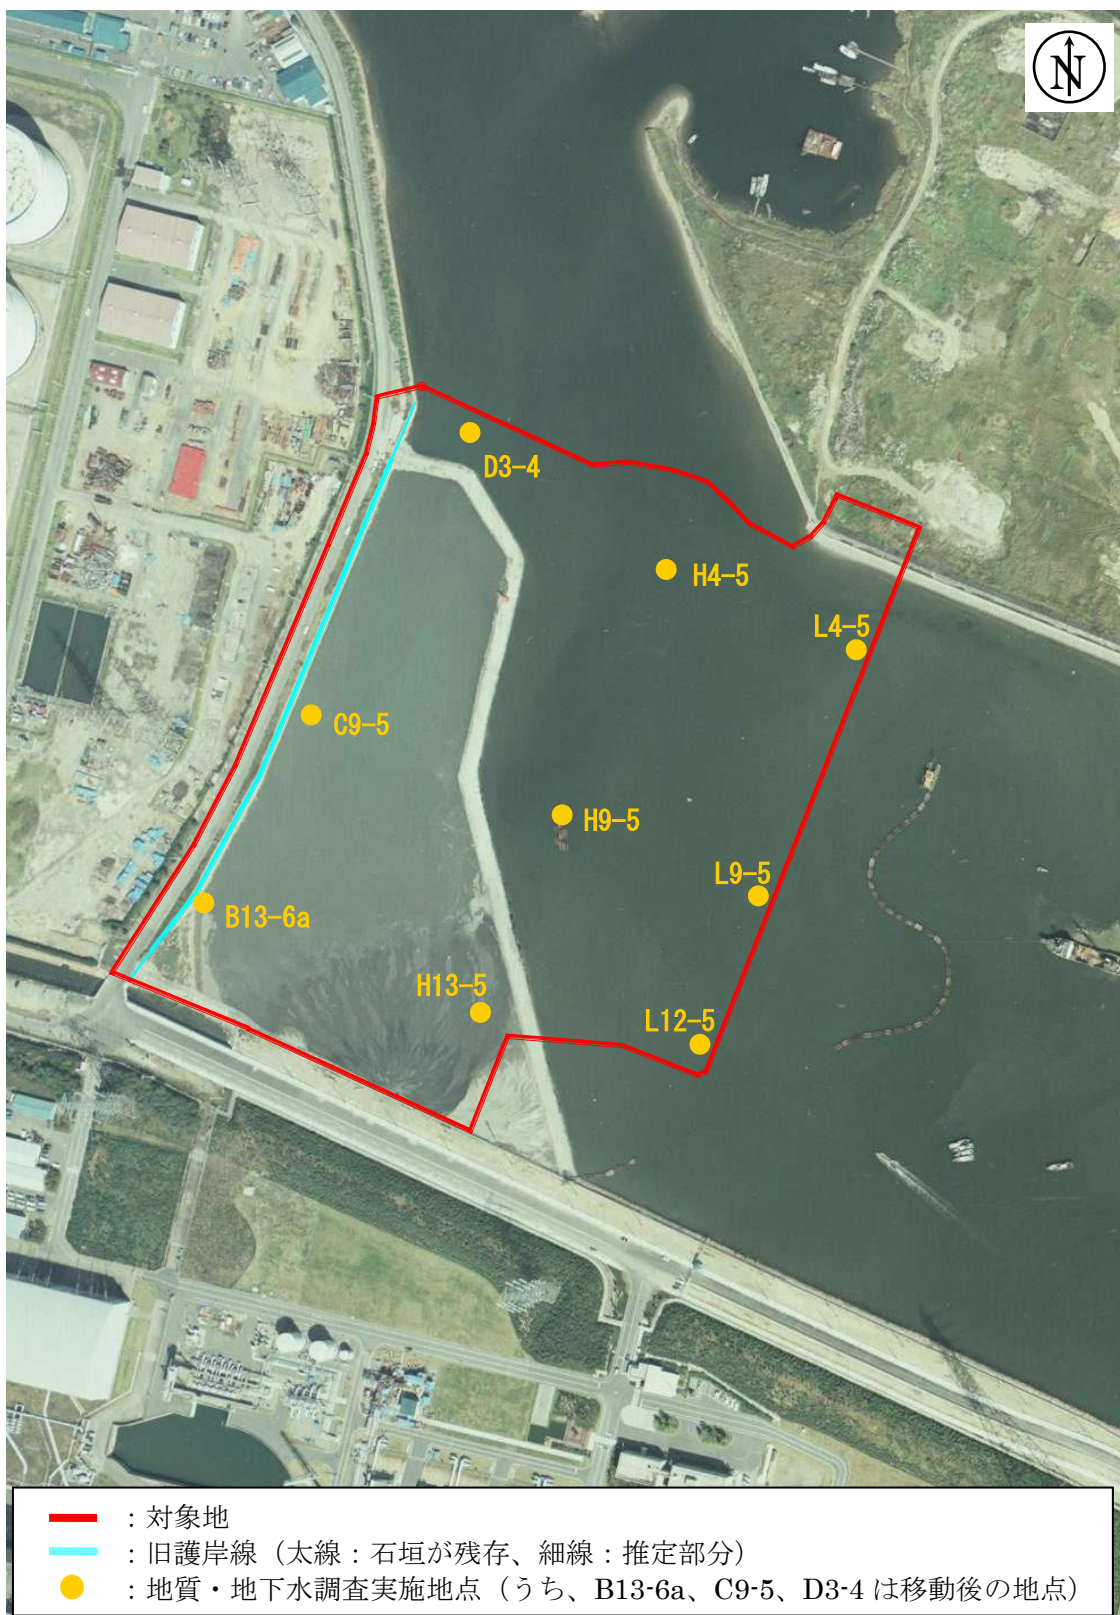
図 2.1-b 調査地点

出典：国土地理院撮影の空中写真（昭和55年10月9日撮影）に一部加筆

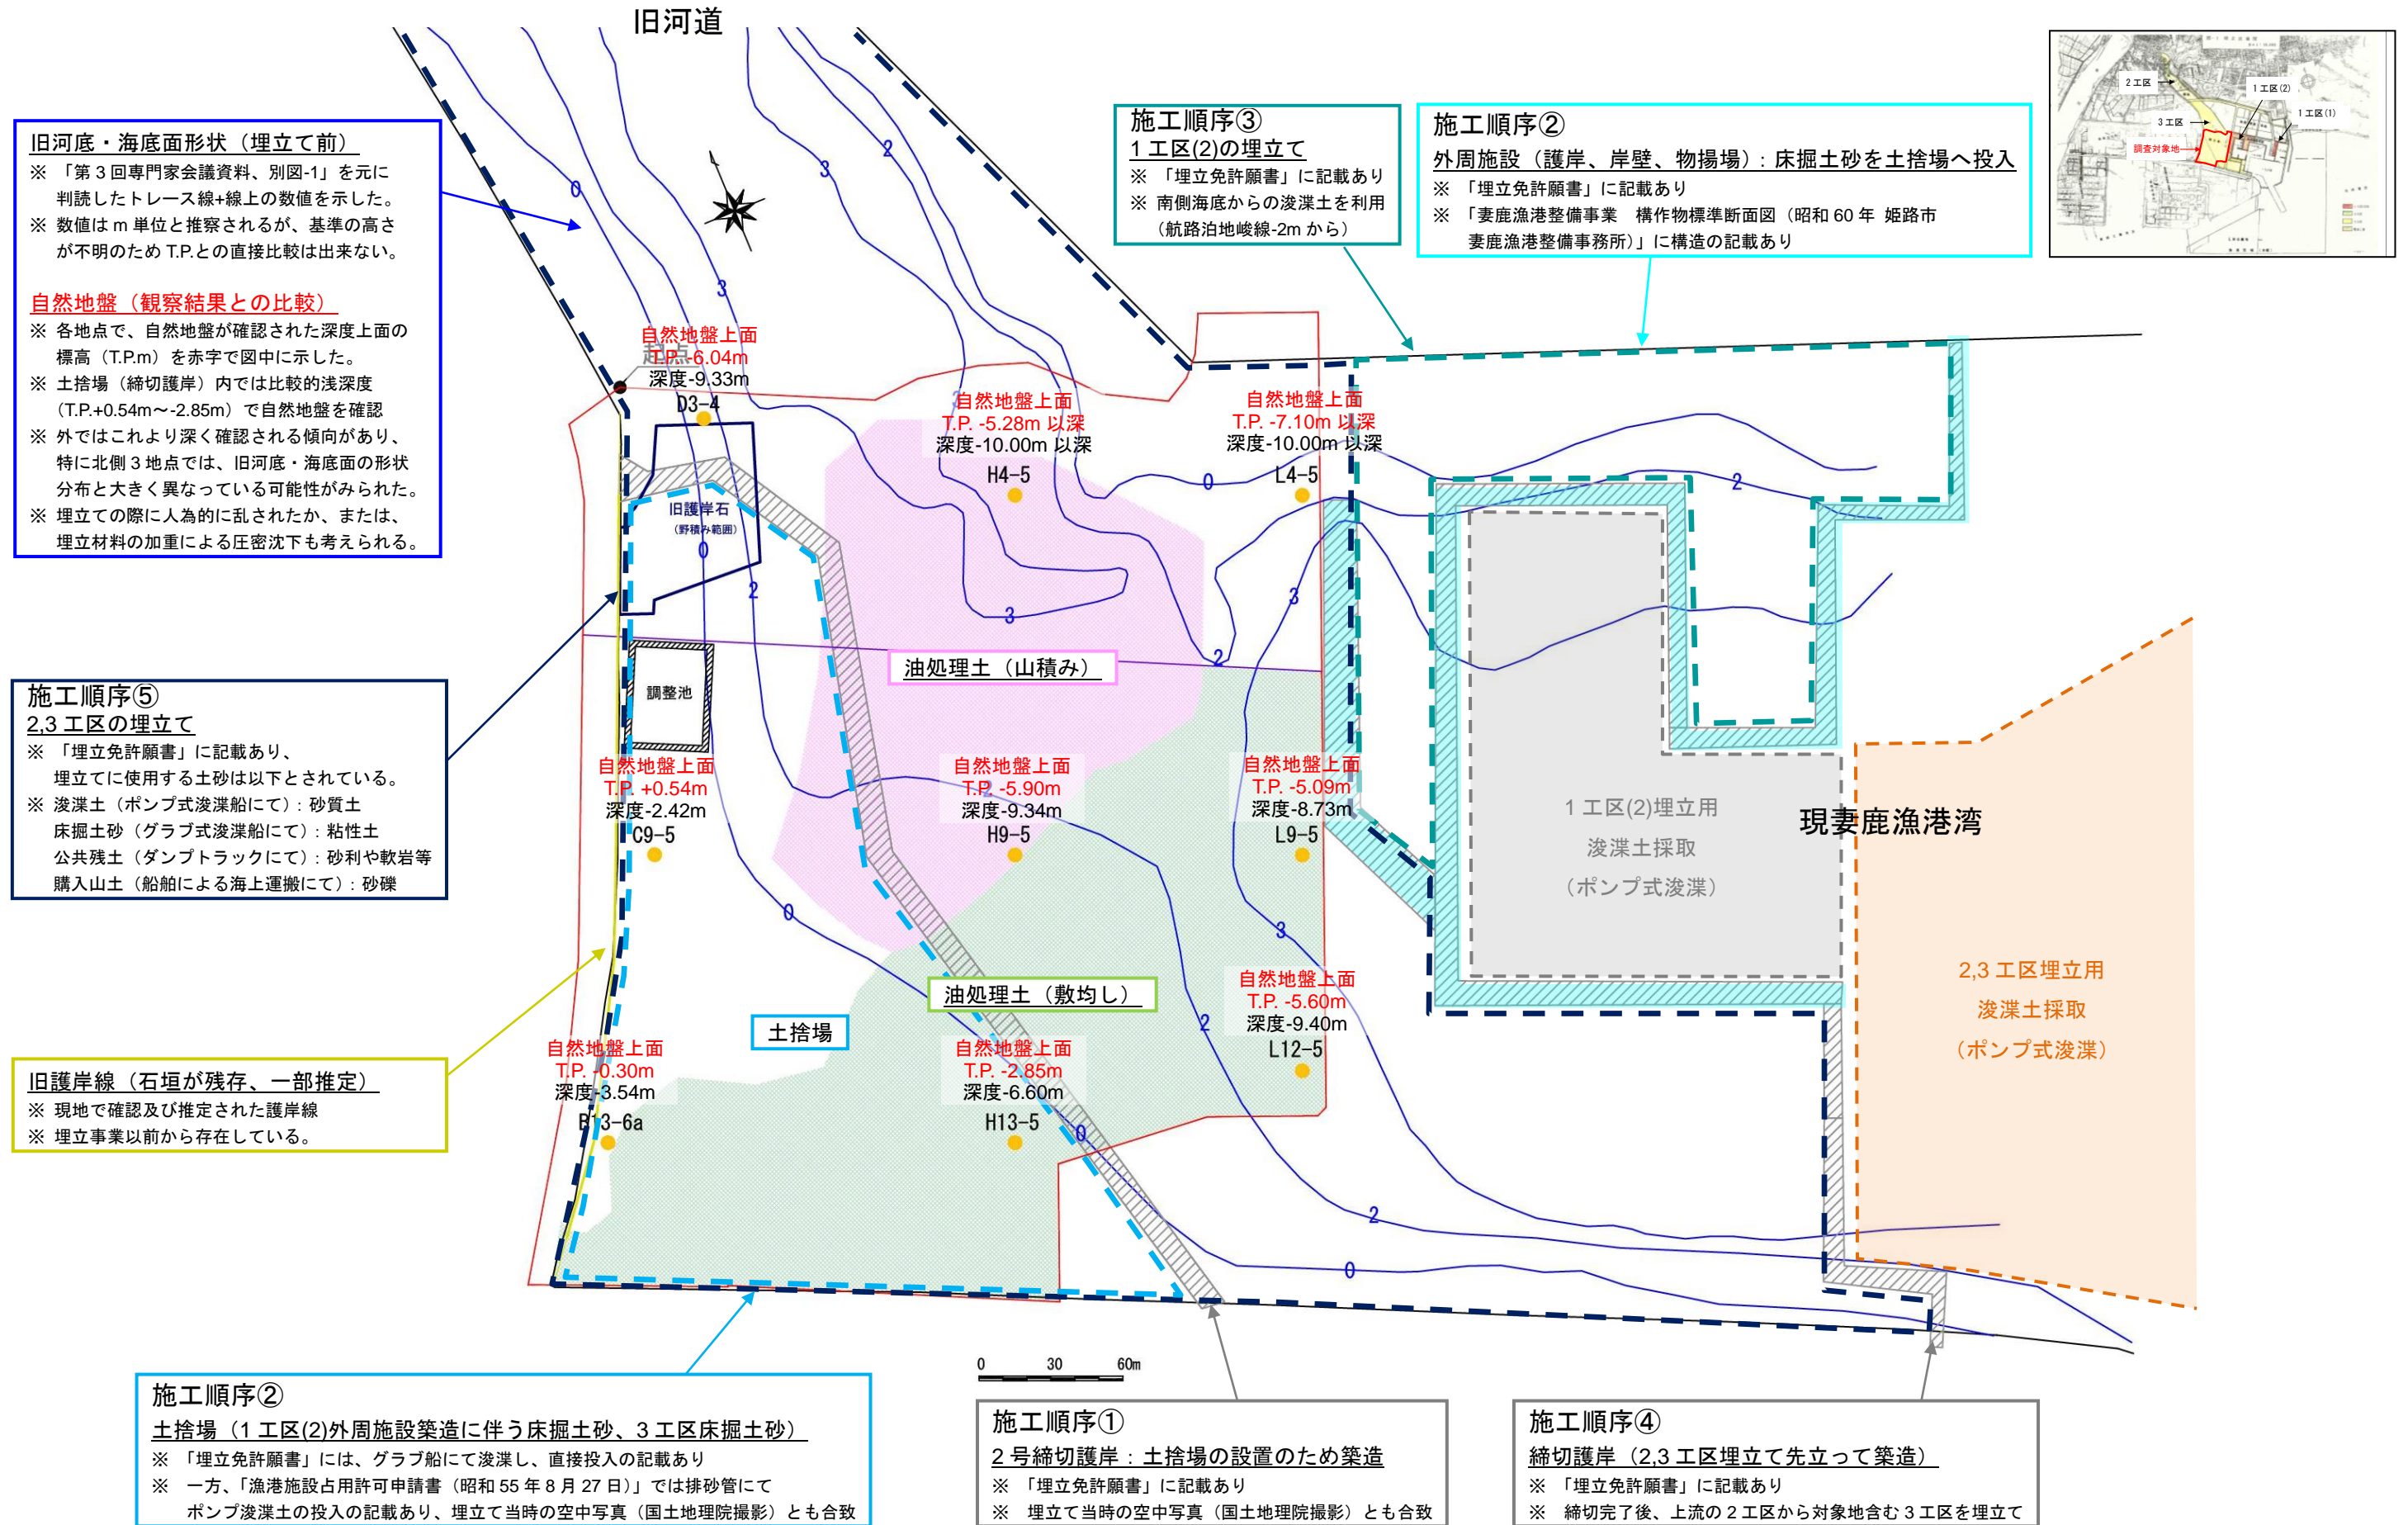
図 2.4 埋立事業及び旧河底・海底面形状に関する情報の整理、確認された自然地盤上面深度の分布

提供資料から得られた埋立事業の概要を図 2.4 に示す。

※「埋立免許願書」とは、「公有水面埋立免許願書（昭和55年3月 兵庫県、姫路市）」又は「公有水面埋立免許願書 要約書（昭和55年3月 兵庫県、姫路市）」を示す。

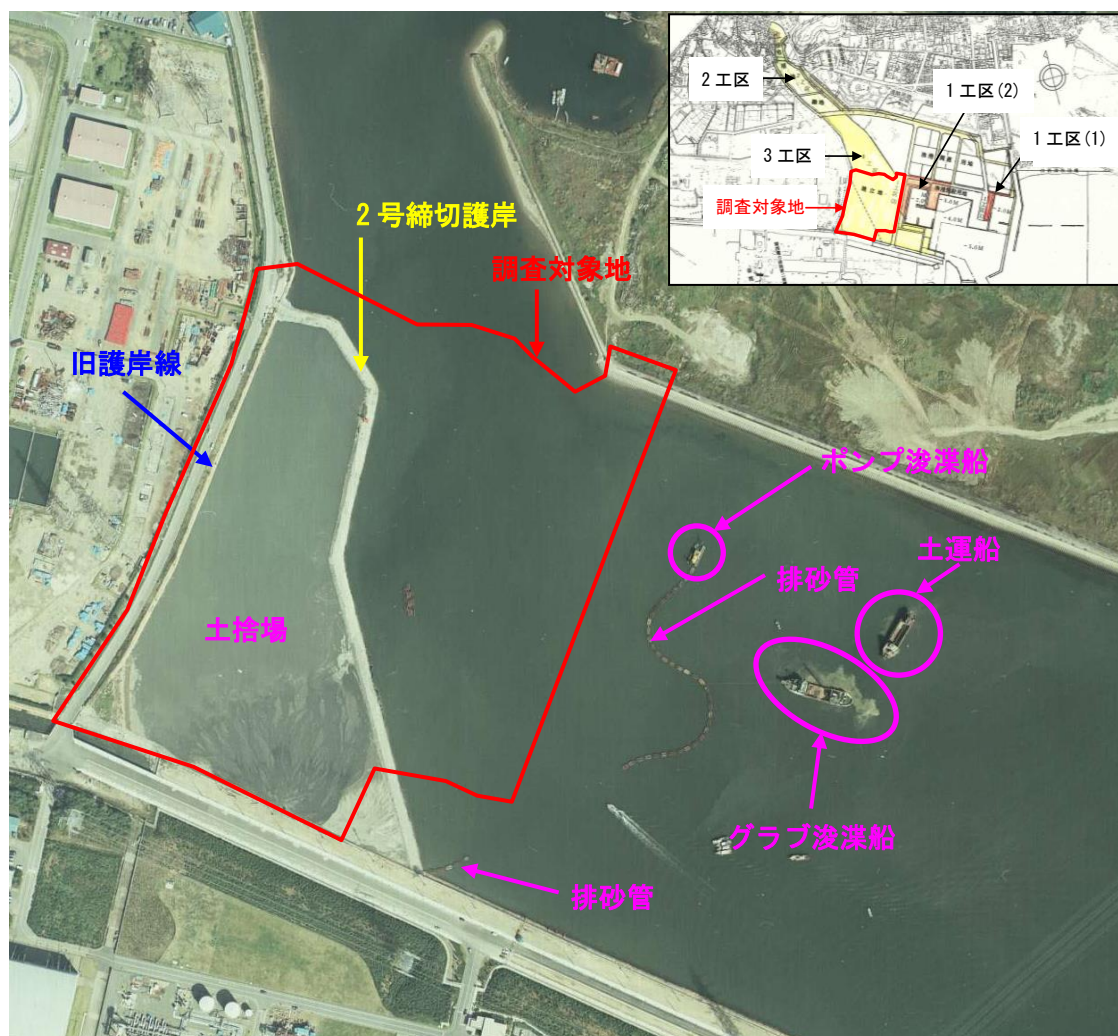
図2.6 埋立て時期の空中写真

一方、「漁港施設占用許可申請書（昭和55年）」によると、1工区（2）と推察される床掘場所からポンプ浚渫により発生する土砂を排砂管により土捨場に投入する旨の記述があり、この記述は以下に示す空中写真と合致していると考えられる。

出典：国土地理院撮影の空中写真（昭和55年10月9日撮影）に一部加筆

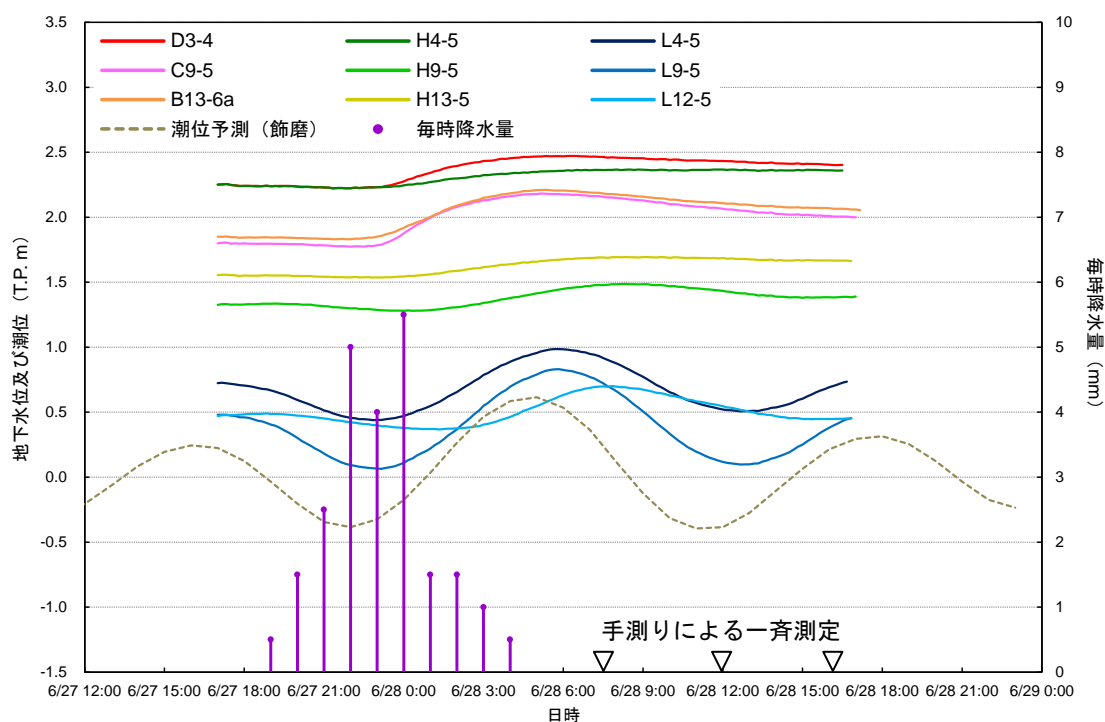
図 2.11 地下水位と潮汐変動・降水量

潮汐による影響は、特に東側（現漁港）寄りの地点で顕著にみられ、潮位周期に対してL4-5及びL9-5では約1時間遅れ、L12-5では約3時間遅れで地下水位の潮汐応答（L4-5：振幅約0.8m、L9-5：振幅約0.5m、L12-5：振幅約0.3m）が認められた。

周辺地域では、6月27日19時～翌朝4時にかけて雨（最大時間降水量5.5mm）が観測されており、潮位影響がほとんどみられなかった西側寄りの地点（D3-4、C9-5、B13-6a）では、この期間の降水の影響と考えられる顕著な水位上昇が確認された。

※ 図中の地下水位は、気圧補正した自記水位計の測定結果を元に、手測りの水位測定結果から標高 T.P.に換算した。
 ※ 潮位データは気象庁 HP「姫路（飾磨）：潮位予測（毎時）」を元に、降水量データは気象庁 HP「姫路：降水量（1時間ごとの値）」を元に国際航業株式会社作成

- ・ 大局的な地下水流向は、旧河道から現漁港側への流下方向に従うと推察される。
- ・ 現段階の測定結果では、潮汐や降水の影響による流動方向の変化（海側から陸側への逆転現象等）は確認されなかった。計画通り、連続測定を継続的に実施する。
- ・ 動水勾配が場所により大きく異なる。その要因としては、帯水層を構成する地盤の影響（埋立材料による透水性の不均一性）、旧護岸や埋立事業の締切護岸等の構造物による影響等が推察される。今後の調査における地質観察や新たに設置する観測井戸での水位測定結果等から、より詳細な地下水の流動状況が把握されることが考えられる。

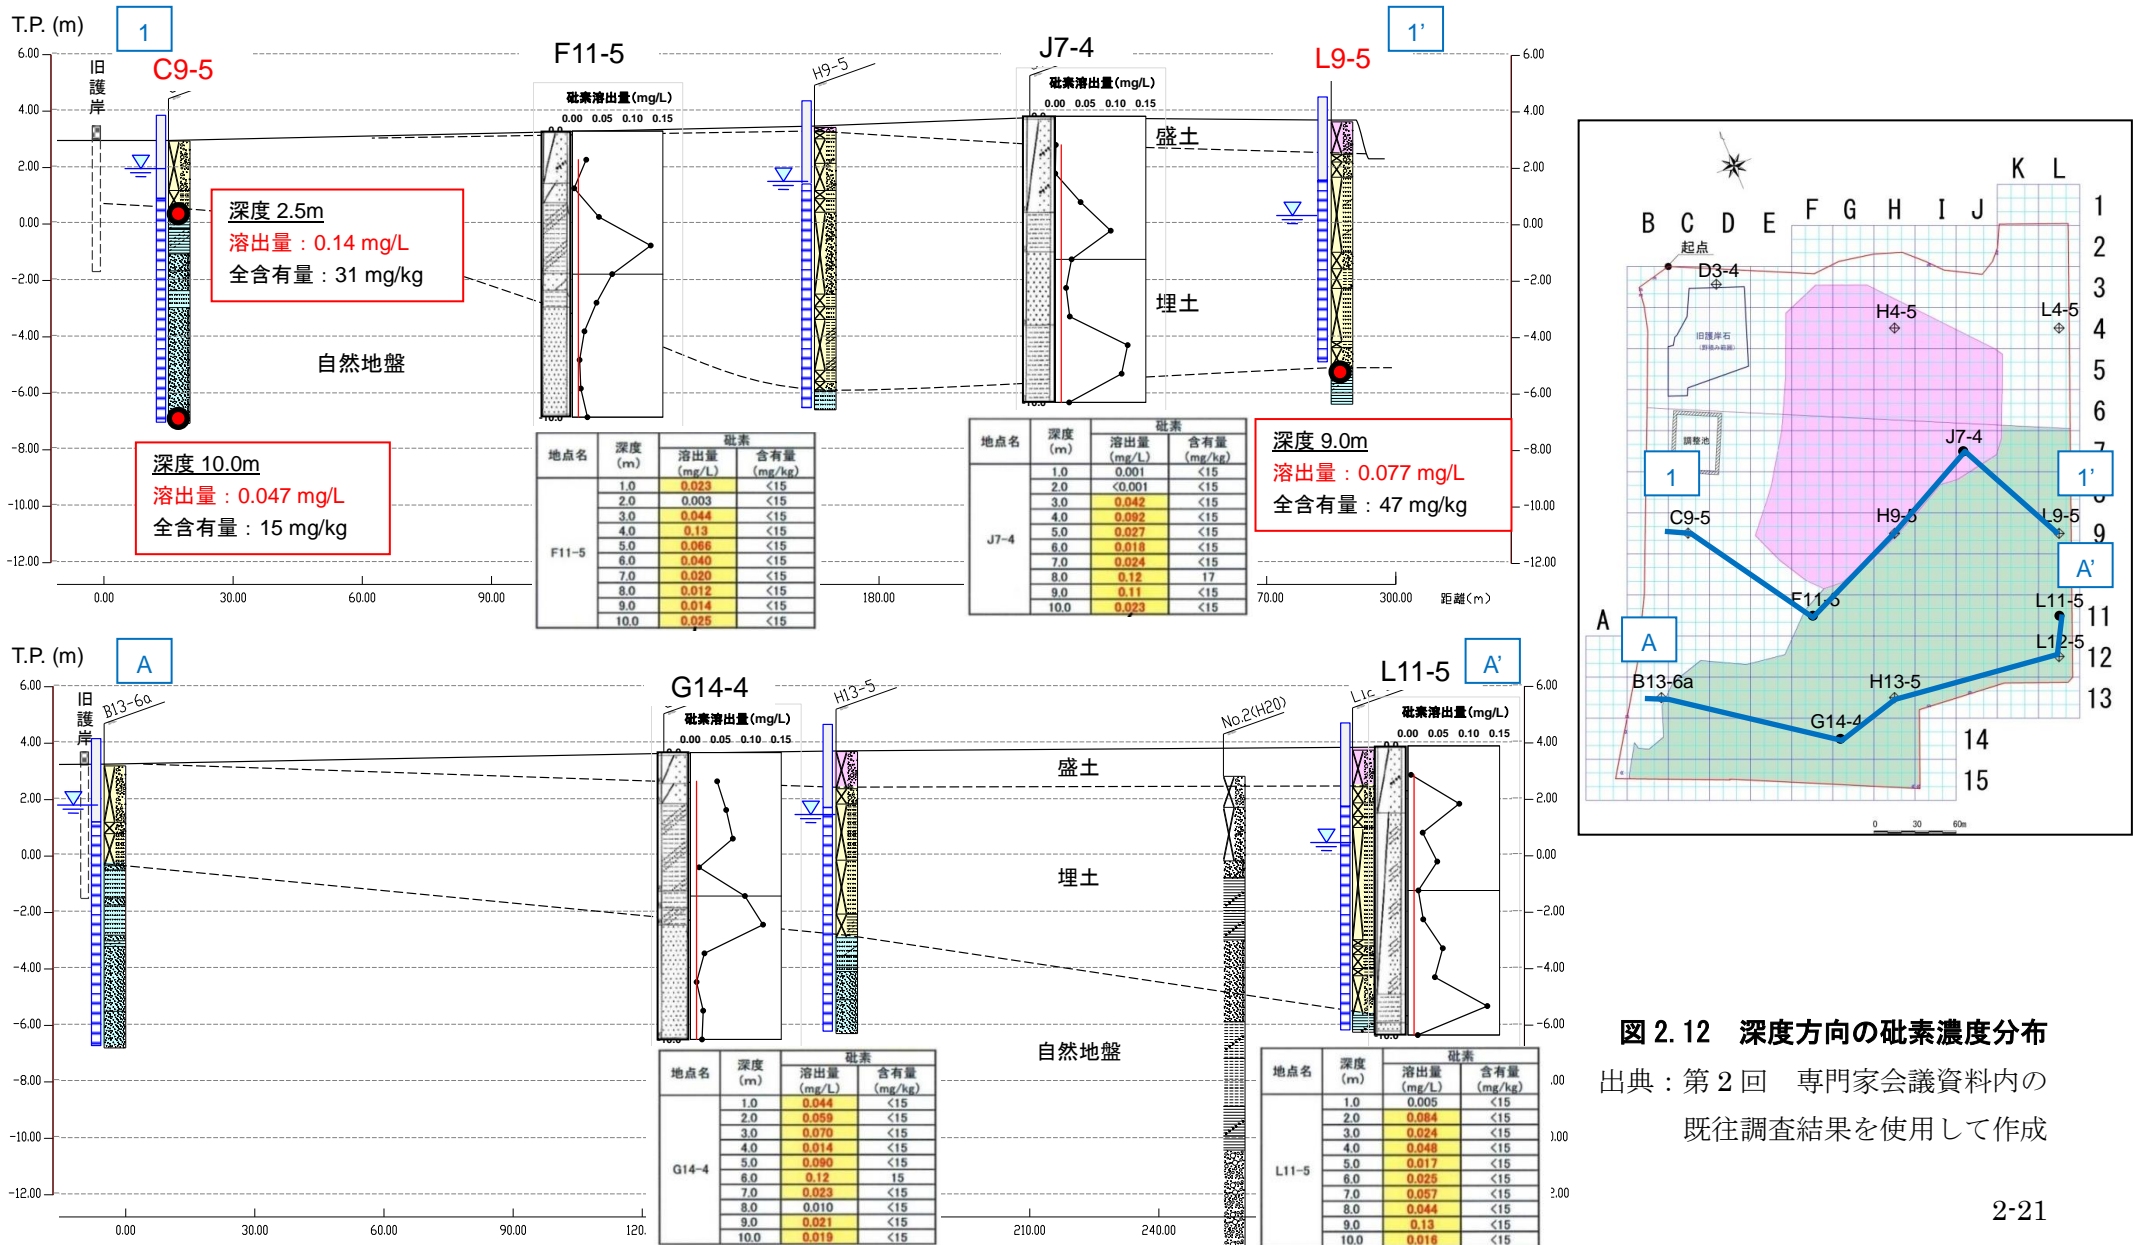
図 2.12 深度方向の砒素濃度分布
出典：第2回 専門家会議資料内の
既往調査結果を使用して作成

- 対象地は元々、湾岸を埋立て造成された土地であり、分析試料は、埋立て以前の自然地盤に相当する海成堆積物の層相であった。海成堆積物中では溶出量基準値を超過する濃度で砒素が検出されることも多く、既往のボーリング調査（図2.12を参照）においても、土壌溶出量基準（0.01mg/L以下）の超過が連続的に確認されている。
- 今回の分析結果では、砒素の土壌溶出量は0.047～0.14mg/Lであり、土壌溶出量基準に対して4.7～14倍の範囲であった。
