## [地歴調査補足資料-1]

### 【対象地及び周辺地の土地利用履歴】

### 【対象地における特定有害物質等の取扱履歴】

### 【対象地に搬入された油処理土（盛土）に関連した既往土壤・地下水調査結果】

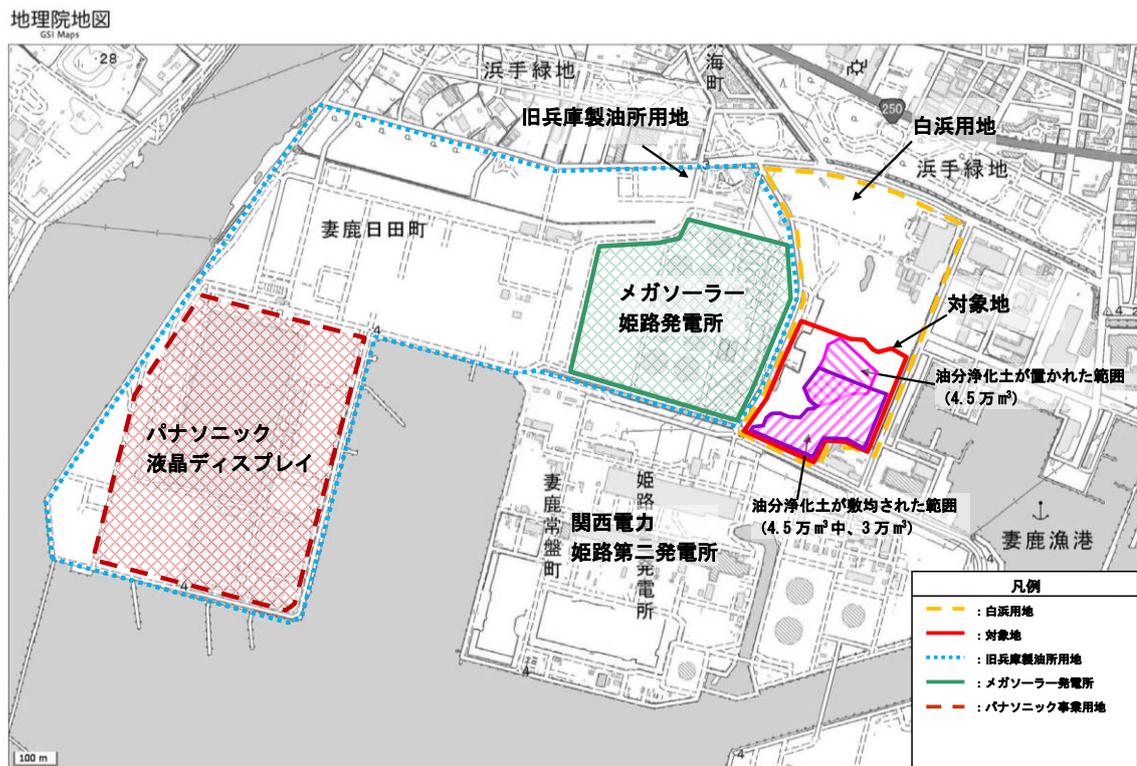
図1.1.1 土地利用現況

周辺地（対象地の西方及び南西方部分）については、2004（平成16）年3月の閉鎖に至るまで出光興産㈱の兵庫製油所として利用され、現在、対象地の西側隣接地はメガソーラー一姫路発電所、南西方部分はパナソニック事業用地、その他の部分は未利用地となっている。土地利用現況を図1.1.1に示す。

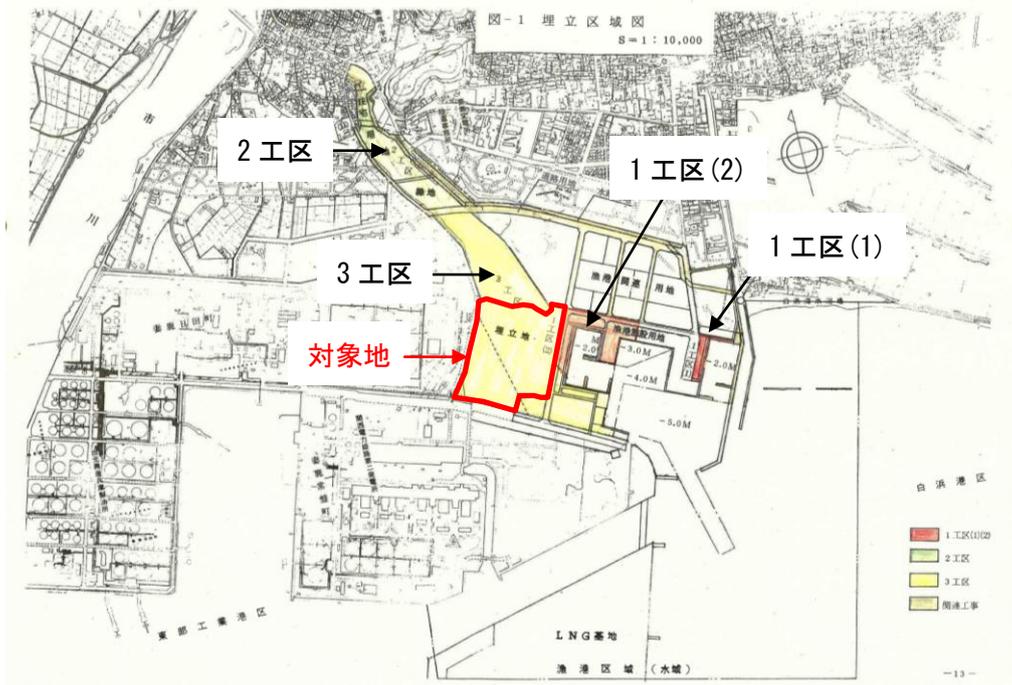
図 1.1.2 対象地と当時の公有水面埋立区域の位置

対象地は、1982 (昭和 57) 年から 1984 (昭和 59) 年頃にかけて姫路市が公有水面である海域を埋立て、造成した土地である。埋立て事業は、総面積 27.2ha、埋立区域は 3 工区からなり、対象地は 1 工区と 2 工区に挟まれた 3 工区の一部に位置している (図 1.1.2)。

対象地と当時の公有水面埋立区域の位置を図 1.1.2、対象地と周辺地の位置関係を図 1.1.3、対象地及び周辺地の土壤の移動履歴を表 1.1.1 に示す。

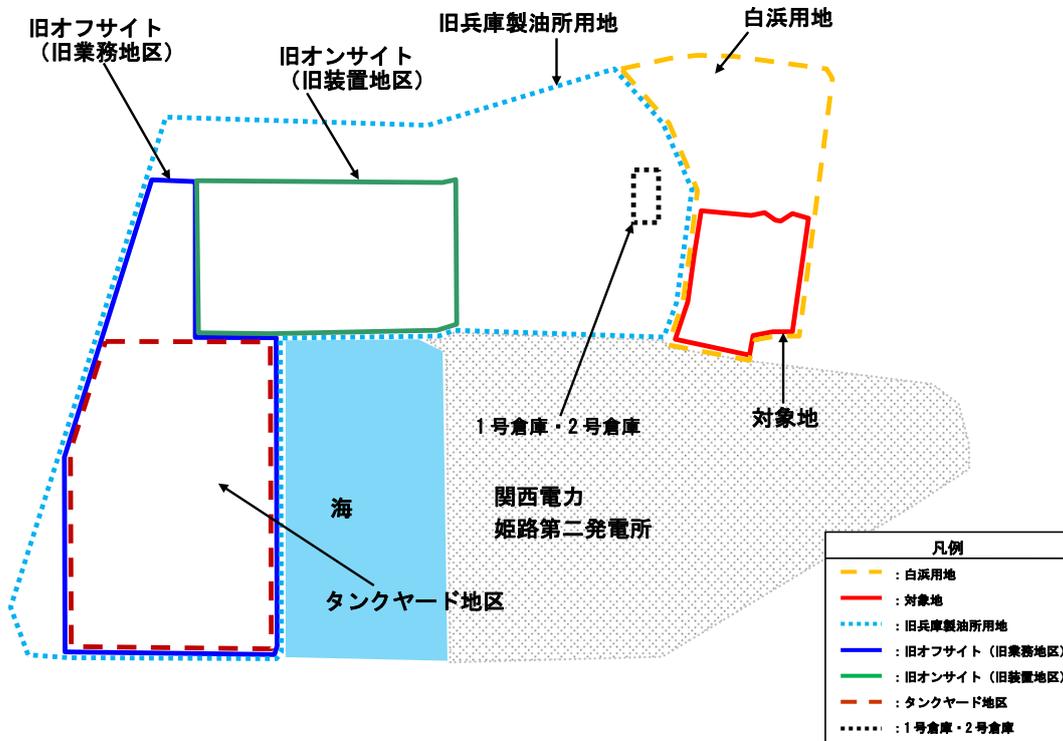
図 1.1.3 対象地と周辺地の位置関係

この埋立地を 1987 (昭和 62) 年に出光興産(株)が取得し、未利用のまま管理していたとされ、2008 (平成 20) 年に対象地外 (西方の旧オフサイト地区及び旧オンサイト地区) から搬出された土壤 (鋤取った表層良質土、道路兼防油堤切り崩し土) を 2~3 月に対象地内に一旦仮置き (195,000m<sup>3</sup>) し、同年 4~5 月にこれらの全量を旧オフサイト地区へ搬出 (195,000m<sup>3</sup>) した後、旧オンサイト地区から油処理土 45,000m<sup>3</sup> (旧オフサイト地区から掘削された油含有土壤を旧オンサイト地区に搬出しバイオ処理された土壤) が搬入されたとされている (表 1.1.1、図 1.1.3~図 1.1.5)。

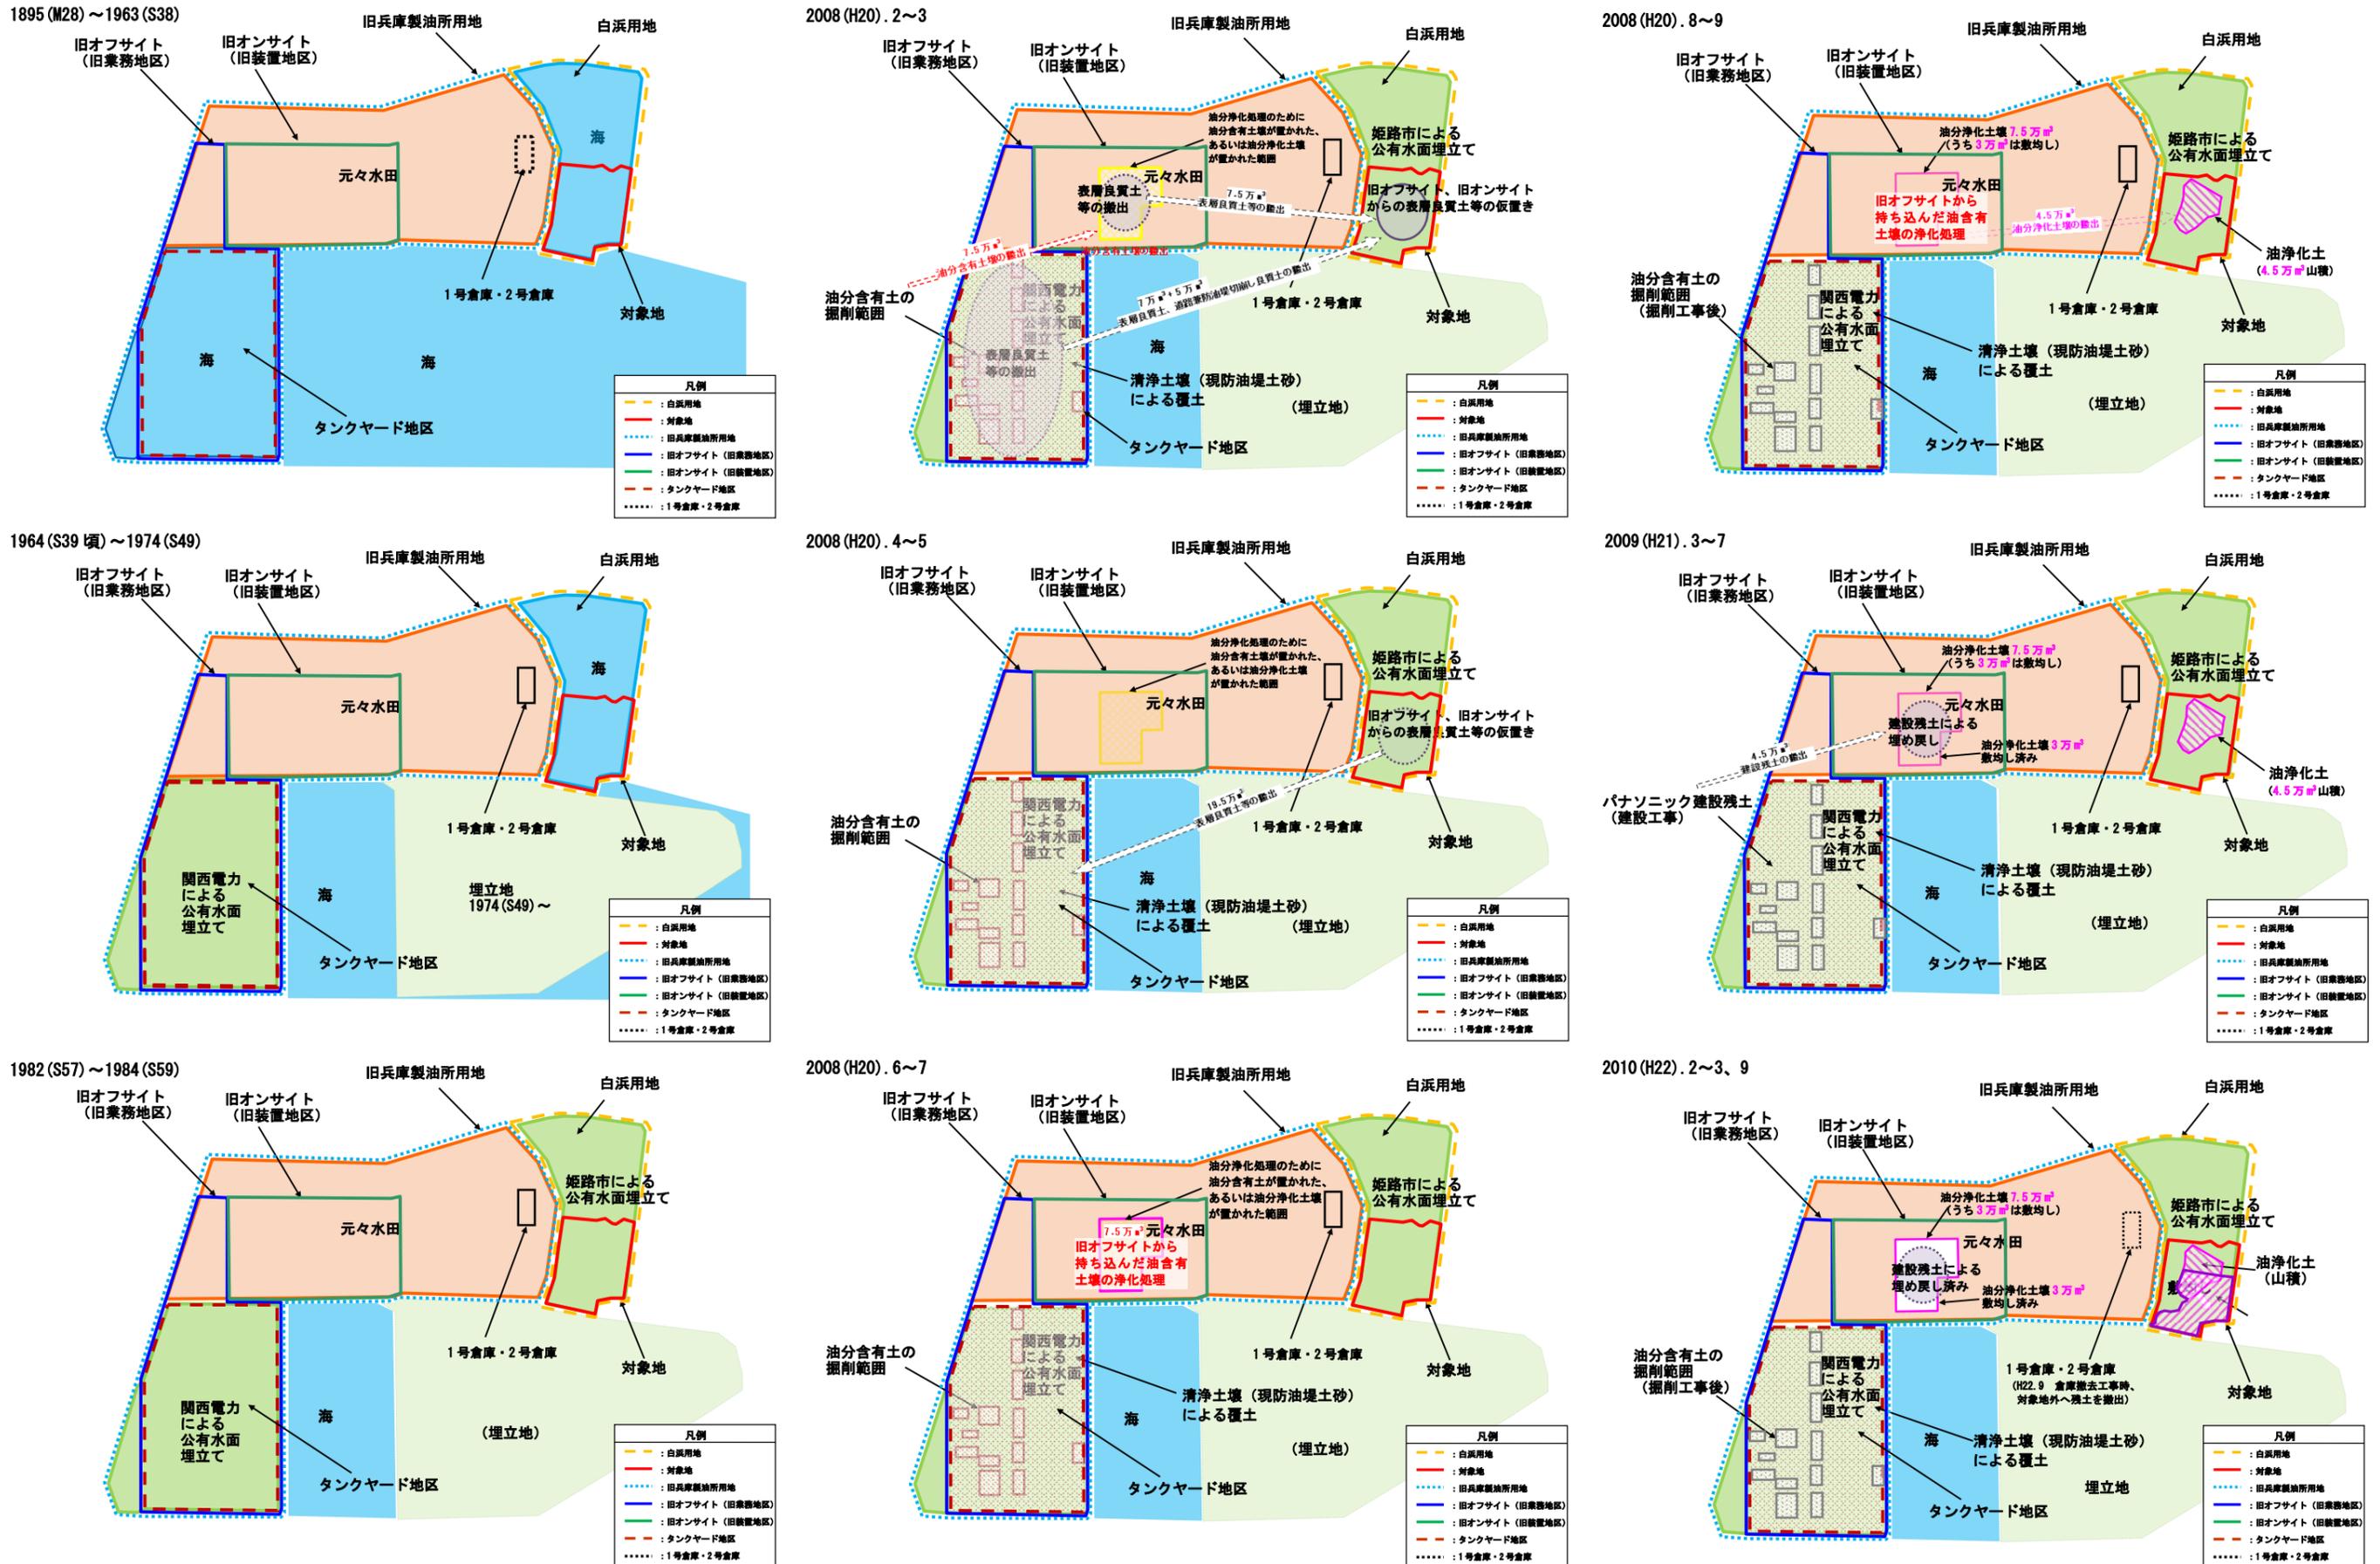
また、専門家会議において既往調査結果を整理し、埋立ての変遷や土壤の移動履歴を含め、土地利用の変遷として平面図にとりまとめられている結果を図 1.1.4、断面図にとりまとめられている結果を図 1.1.5、出光興産(株)より姫路市に提供されている対象地内南側部分における油処理土の搬入・敷き均し範囲の平面図を図 1.1.6、同範囲の断面図を図 1.1.7 に示す。

周辺地については、対象地の西方の旧オンサイト地区及び旧オフサイト地区北側部分は元々水田、南西方の旧オフサイト地区（タンクヤード地区）は元々海域であったが、1964（昭和39）年に関西電力により埋立て・造成されたとされている（図1.1.4）。

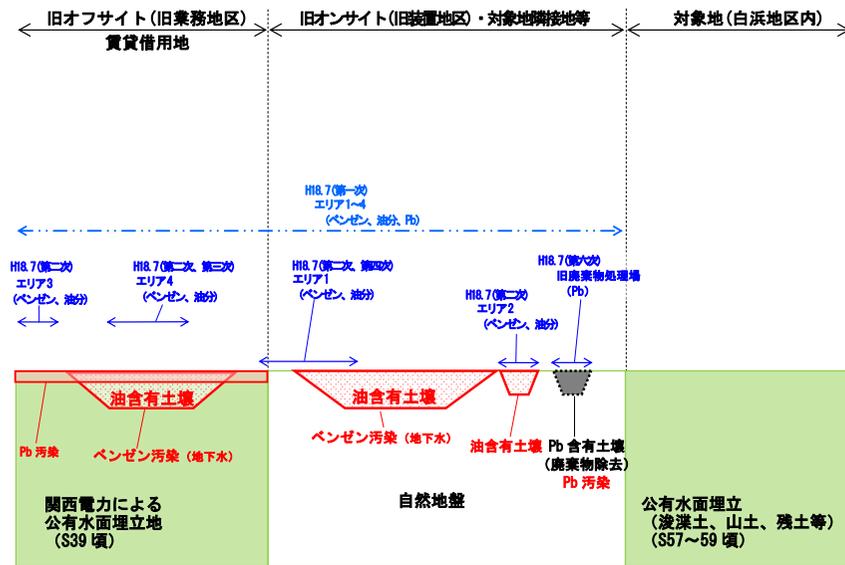
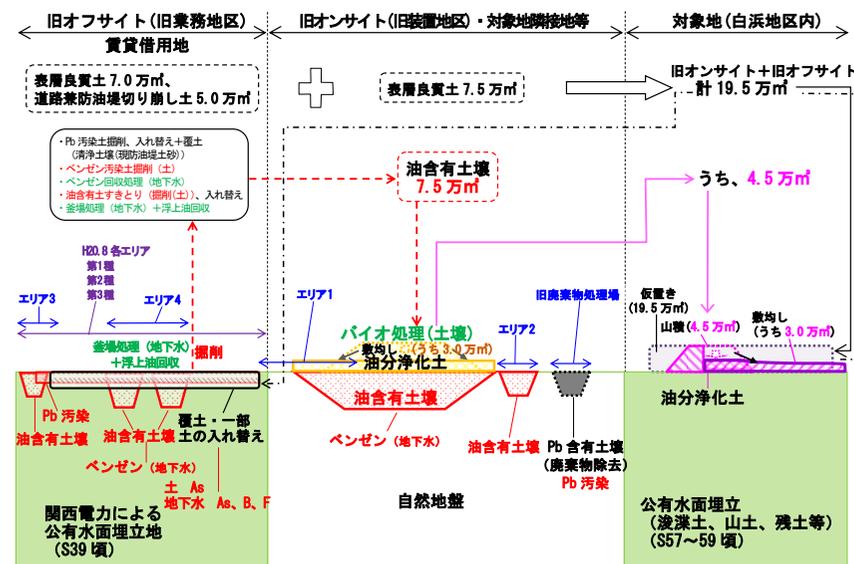
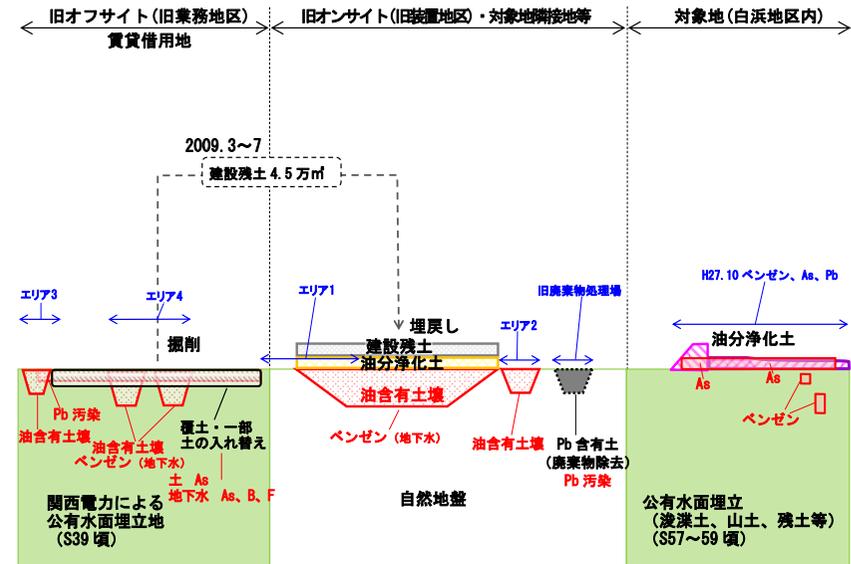
図 1.1.5 土地利用変遷の断面図

[土地利用変遷断面図 (概念図)] ① 2006 (H18).7 調査報告時点

[土地利用変遷断面図 (概念図)] ② 2008 (H20).8 調査報告時点

[土地利用変遷断面図 (概念図)] ③ 2015 (H27).10 調査報告時点 (白浜地区)

※ただし、周辺地 (対象地以外) は 2006 (H18).7、2008 (H20).8 調査報告時点

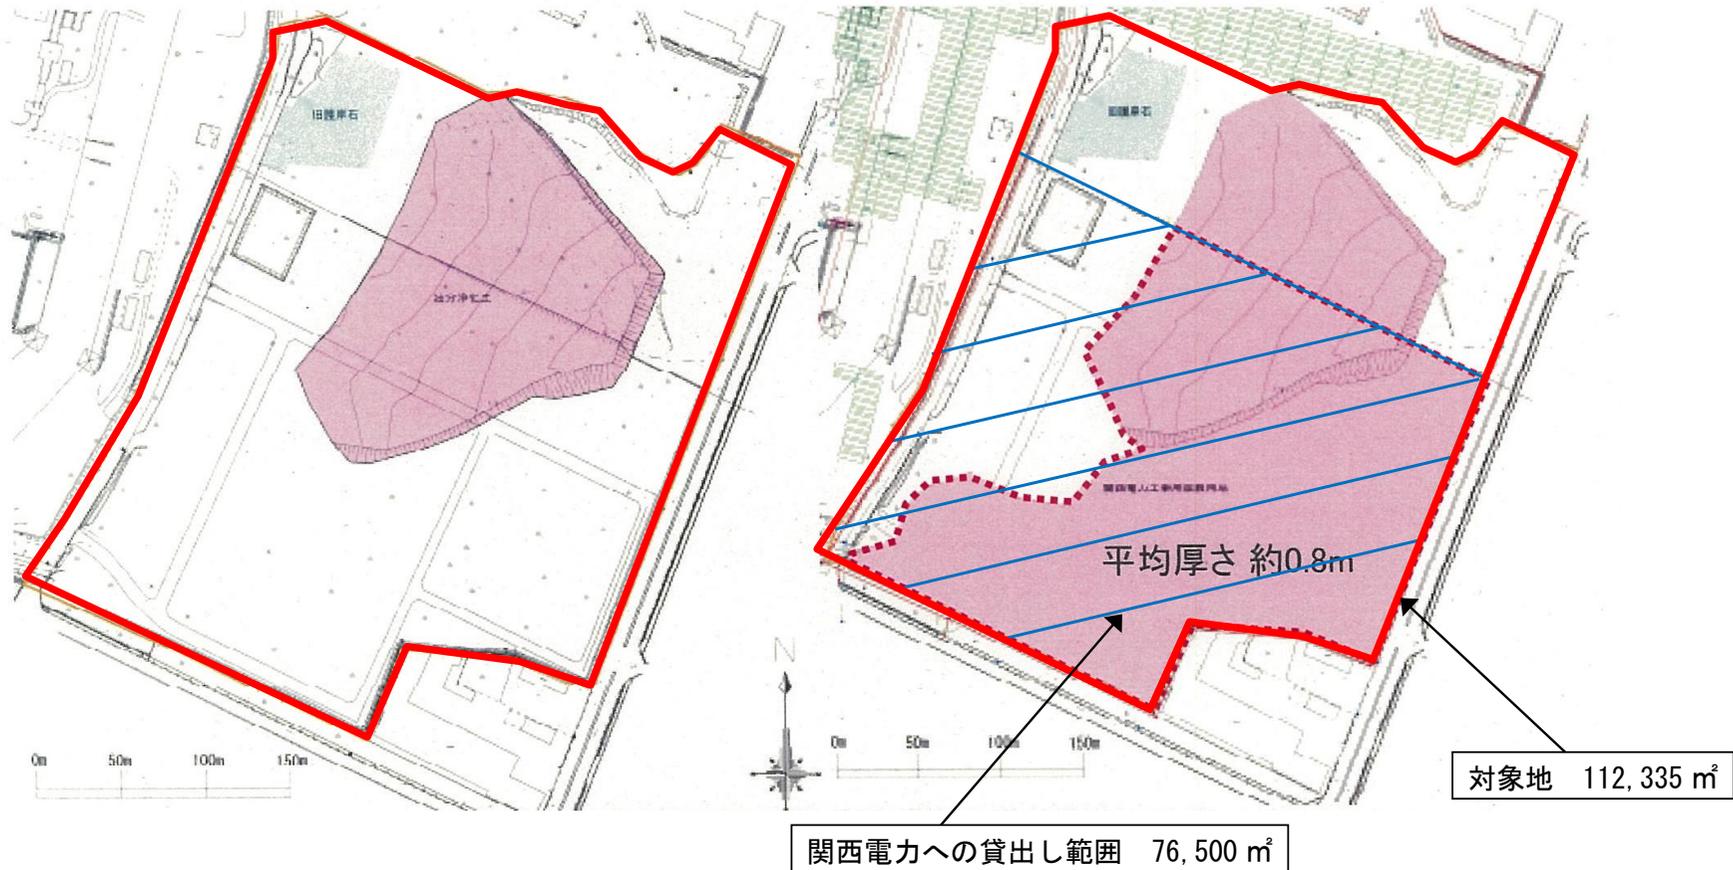
図 1.1.6 油処理土の搬入・敷き均し範囲（平面図）

その後、2010 (平成 22) 年 2 月~2015 (平成 27) 年 3 月の期間、対象地の一部 (76,500m<sup>2</sup>) が関西電力に貸し出され、関西電力の設備更新 (ガスタービン設置) のための作業所 (作業ヤード) として利用されたとされている (図 1.1.6)。

対象地に搬入された油処理土は対象地北側部分に山積みの状態となっていたが、2010 (平成 22) 年 2 月~6 月にかけて、関西電力の作業所設置のための造成工事が行われ、この際に山積みされた油処理土のうち南側の一部 (30,000m<sup>3</sup>) が対象地南側部分に敷き均されたとされている (図 1.1.6、図 1.1.7)。

浄化土4.5万m<sup>3</sup>搬入範囲(H20.8)

浄化土3万m<sup>3</sup>敷均し範囲(H22.3)

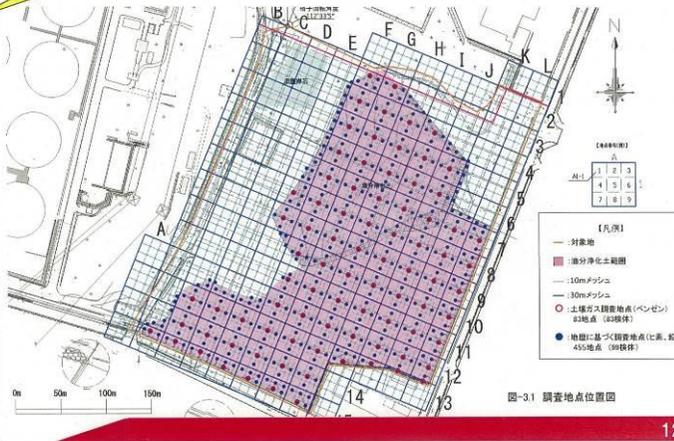
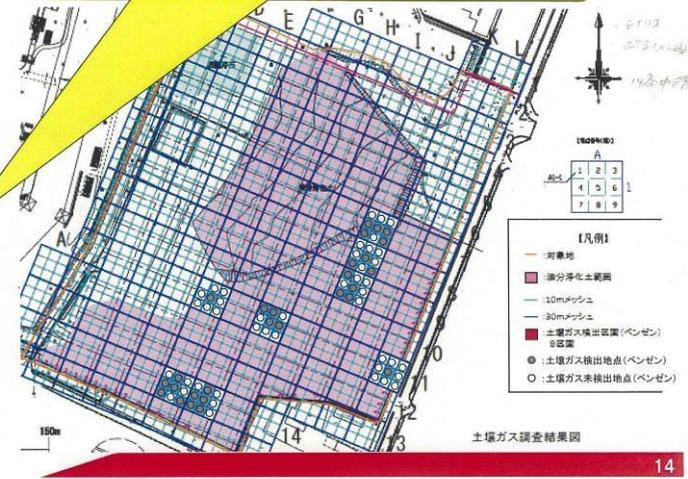
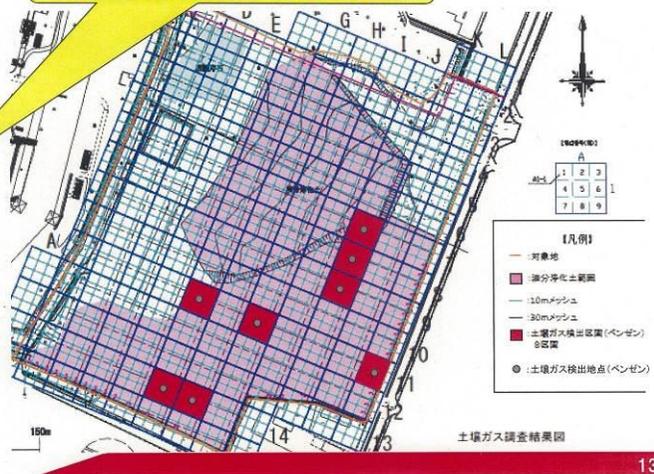
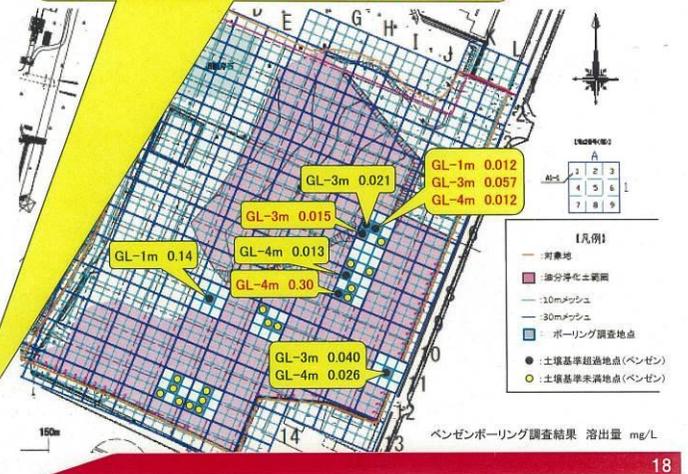
図 1.5.1 ベンゼンに関する土壤調査結果

この結果、土壌ガス中からベンゼンが検出（全146地点中、28地点）され、土壌ガス濃度検出地点における深度別土壌分析の結果、9地点から土壌溶出量基準を超過するベンゼンが検出された他、土壌溶出量基準の超過地点や対象地東側及び南側敷地境界付近の観測井戸内の地下水分析の結果、地下水基準を超過するベンゼンが検出（全18箇所中、7箇所）されている（図1.5.1、図1.5.2）。

ベンゼン:自主調査  
 行政からの要望  
 バナ用地から持ち込み土(汚染の恐れがない)  
 ⇒30m格子の中心の表層ガスを採取、分析

②ベンゼン:自主調査  
 63地点調査し、20地点でベンゼンガス検出(合計28地点)

②ベンゼン:自主調査  
 83地点調査し、8地点でベンゼンガス検出

②ベンゼン:自主調査  
 残り19地点調査し、3地点で基準超過(合計7地点)

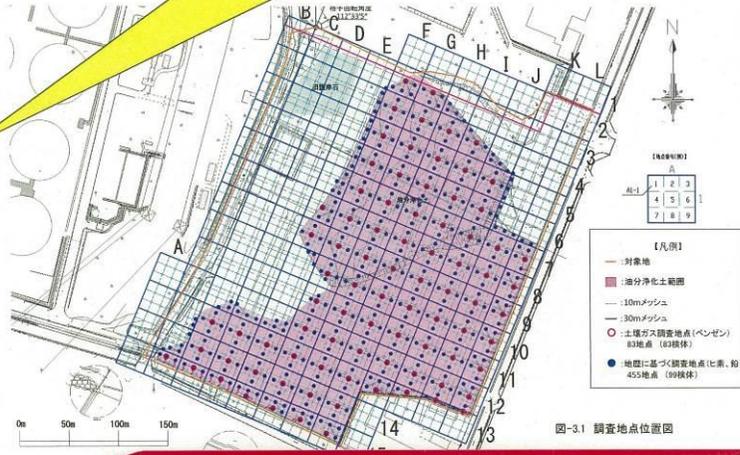
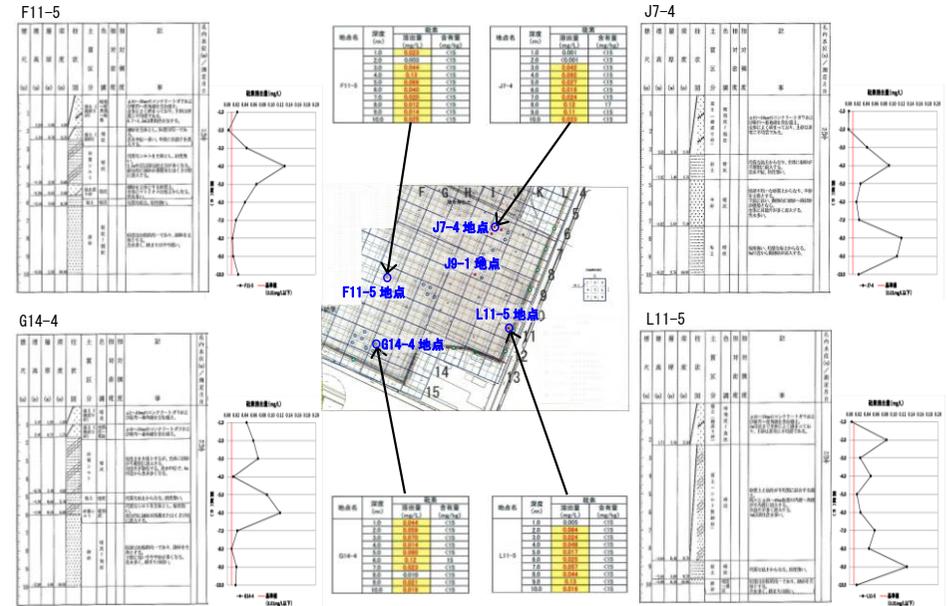
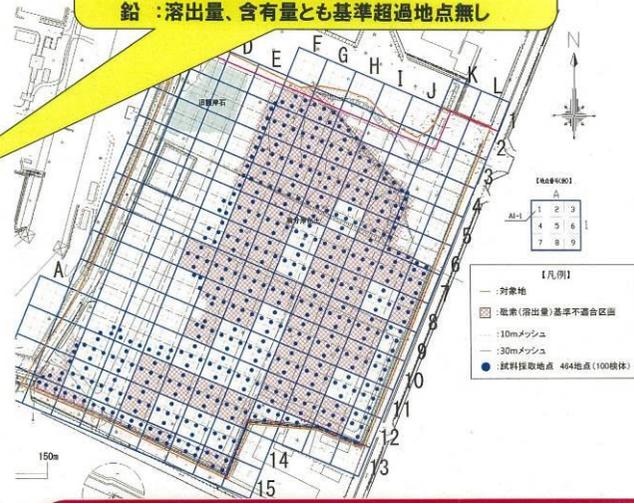
図 1.5.3 砒素に関する土壤調査結果

また、表層土壌において、鉛は土壌溶出量及び土壌含有量基準に適合が確認されたが、土壌溶出量基準を超過する砒素が検出（全100箇所の30m格子中、63箇所の30m格子）された他、ベンゼンの土壌ガス濃度が検出された地点のうち4地点において実施した深度別土壌分析により、調査対象とされた深度1～10mまでのほとんどの範囲で砒素の土壌溶出量基準の超過が確認されている（図1.5.3）。

砒素、鉛：法定調査(法第4条に基づく調査)  
 バナ用地から持ち込み土(汚染の恐れが少ない)  
 ⇒30m格子の5地点の表層土を採取、混合、分析

① 砒素、鉛：法定調査  
 砒素：溶出量99区画調査し、63区画で基準超過  
 含有量基準超過地点無し  
 鉛：溶出量、含有量とも基準超過地点無し

※99区画調査と記載されているが、図面から調査対象30m格子を計数すると100となっている。

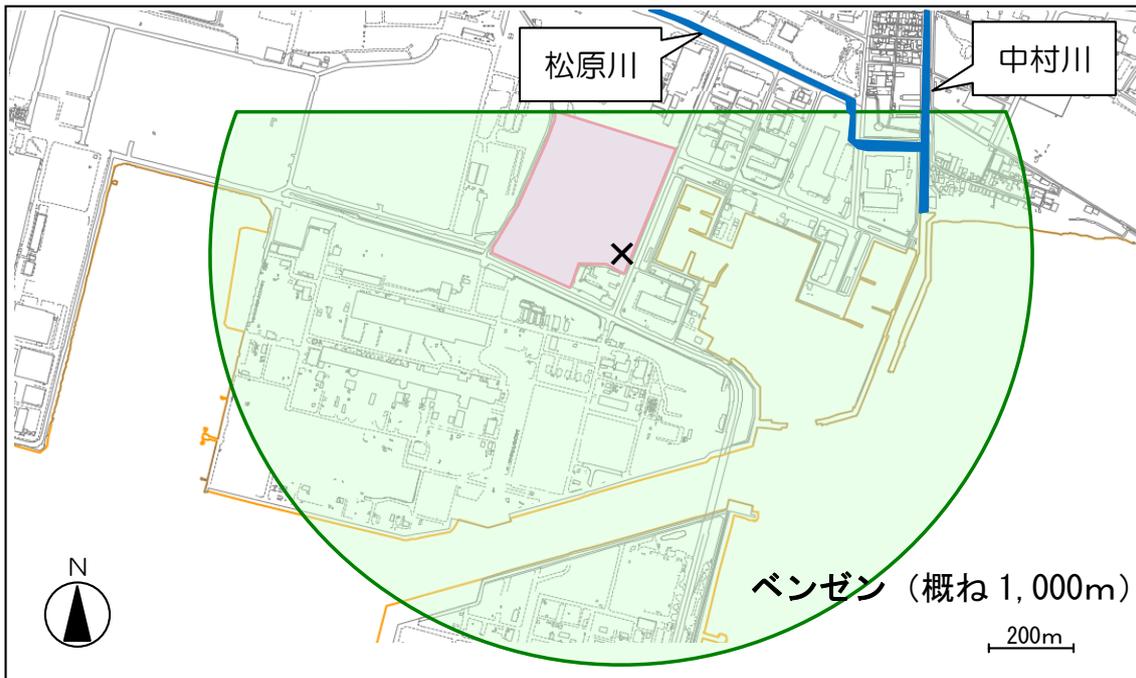
図 1.7.1 汚染地下水が到達する可能性が高い範囲（概略図）

この結果、対象地を中心とする半径1,000m、中村川を境界とした調査範囲について、地下水の利用状況等に飲用利用がないことが確認されている（図1.7.1）。
