中央卸売市場移転予定地における土壌汚染対策業務委託の進捗状況

資料-1

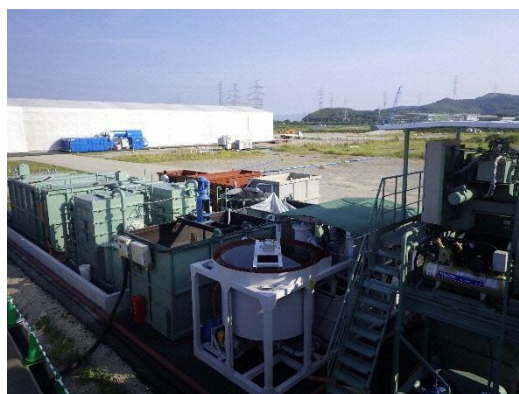
写真 2-1 排水処理施設

土壤汚染対策にてくみ上げた地下水等を処理する排水処理施設を設置した。

排水処理施設からの処理水（以下「排水処理水」）の pH と濁度の確認は毎日、ベンゼン濃度と塩化物イオン濃度の確認は 1 週間に 1 回行っている。排水処理施設の活性炭処理設備からの排気のベンゼン濃度の確認は毎日行っている。その結果を表 2-1 及び表 2-2 に示す。各項目における測定結果の詳細は参考資料-1 に示す。

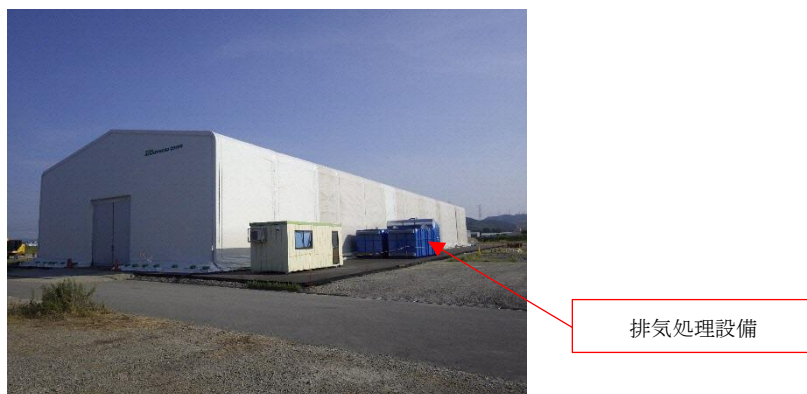
写真 3-1 仮設テント設置状況

ベンゼン基準値超過土壌の浄化をするための仮設テントを設置した。また、テント内の空気を大気へ放出する前の排気処理設備として、粉塵及びベンゼン処理を対象とした活性炭吸着設備を有する集塵機を設置した。

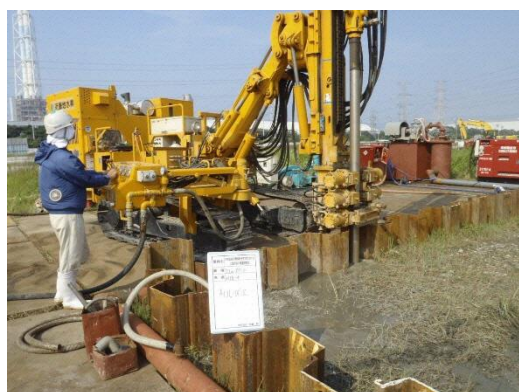
写真 3-2 ウェルポイント設置状況

掘削区画の周囲に鋼矢板を打設し、ウェルポイントにより地下水位を掘削底面より低下させた後に、掘削を行っている。ウェルポイントにて、くみ上げた地下水は、排水処理施設にて処理後、公共下水道に放流している。

地下水位の低下は、区画内のウェルポイント管内にて水位測定を行い、水位低下を確認している。

ウェルポイント
(地下水くみ上げ井戸)

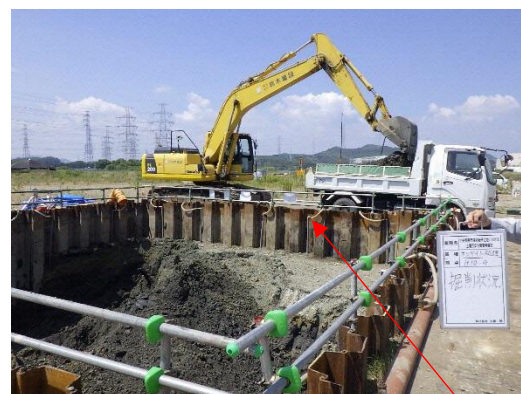
写真 3-3 掘削状況

掘削底面を安定させるための薬液注入は、掘削深度が 5m 以深の区画の掘削時に実施をしている。

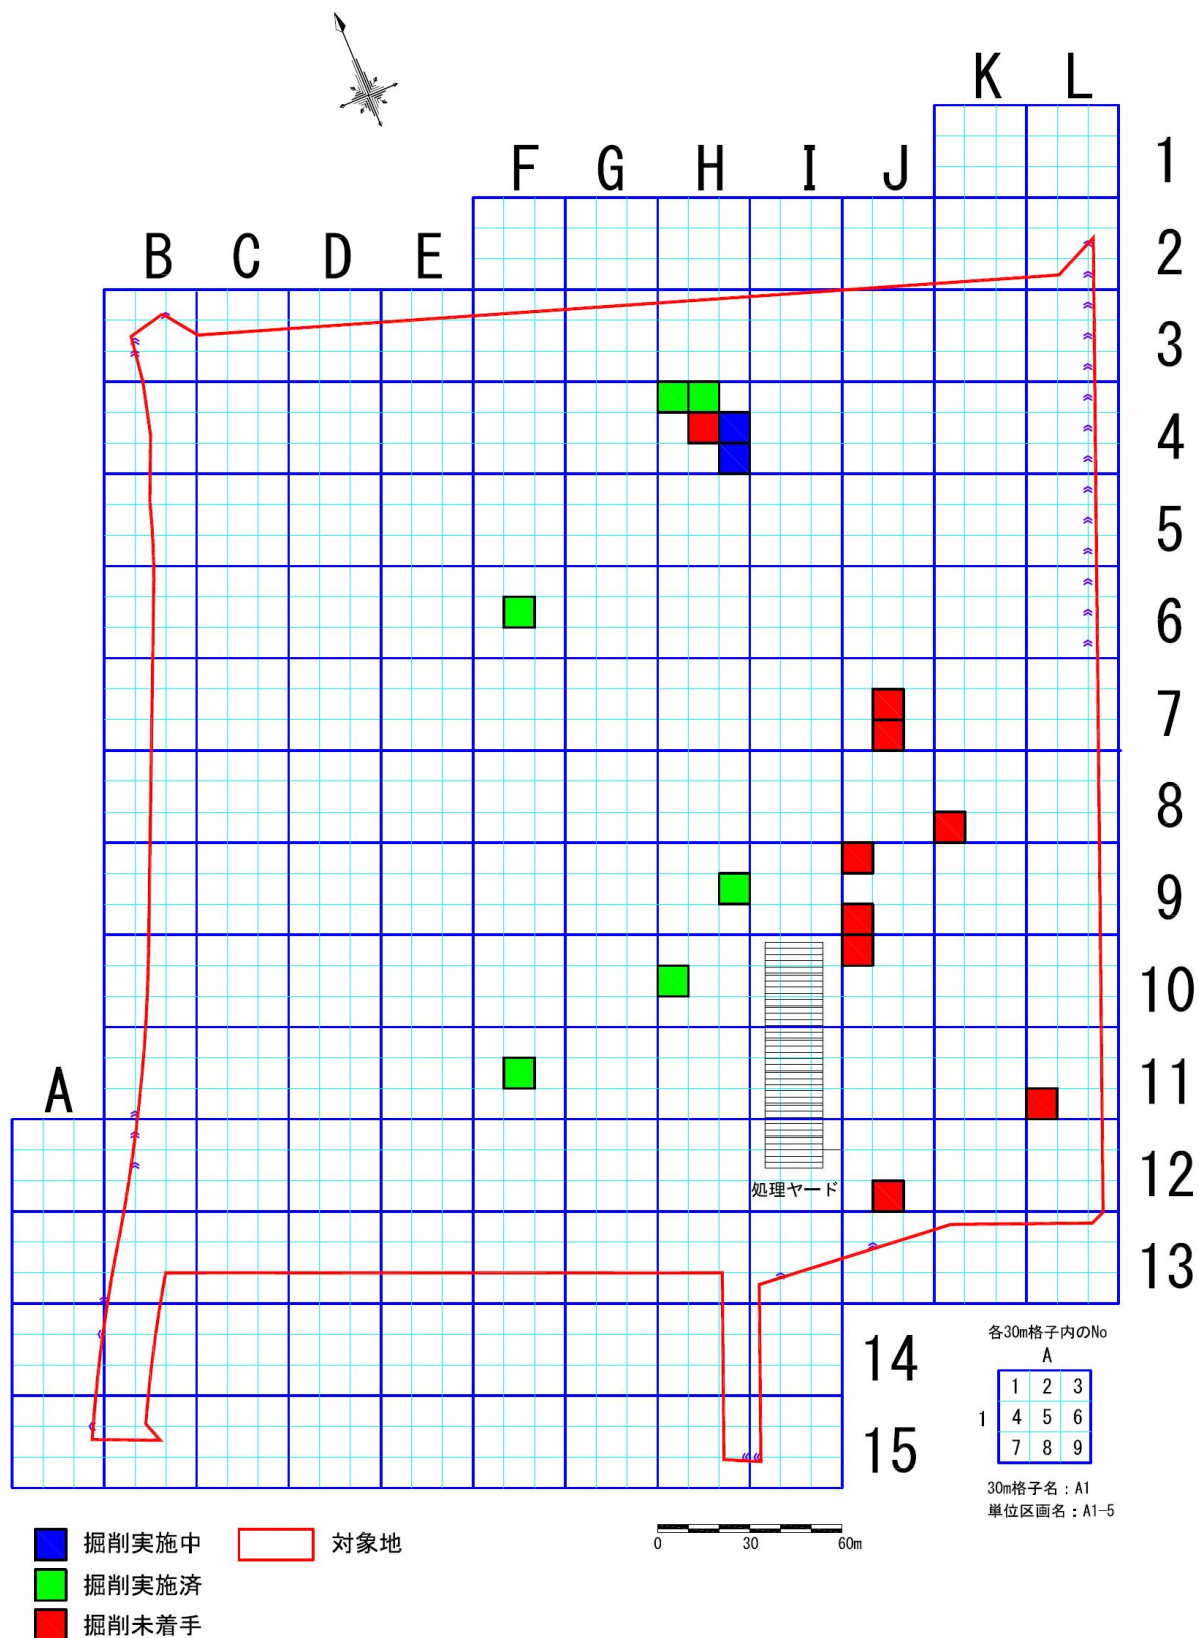
図 3-2 オンサイト業務対象区画

オンサイト処理業務を実施する全 17 区画のうち、6 区画（区画名：F6-5、F11-5、H4-1、H4-2、H9-6、H10-4）の掘削を完了した。（10 月 10 日現在）

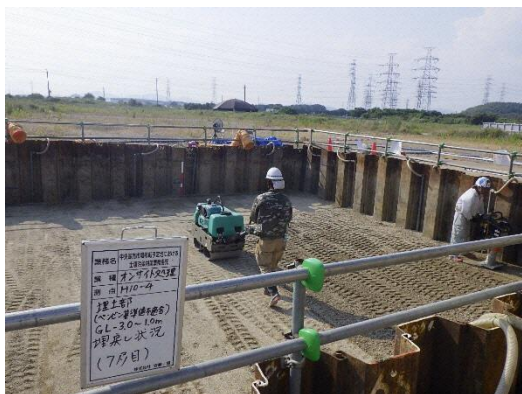
写真 3-6 埋め戻し、転圧状況

ベンゼン基準値超過土壌の掘削が完了した区画は、ベンゼン基準値適合を確認した浄化処理土又は購入土、区画近傍に仮置きしたベンゼン基準値適合の埋土、ベンゼン基準値適合の盛土の順番に埋め戻している。埋戻しにあたっては、撒き出し厚を 30cm 以下として機械転圧を行い、埋戻し材ごとに埋戻し後の出来形確認を行っている。

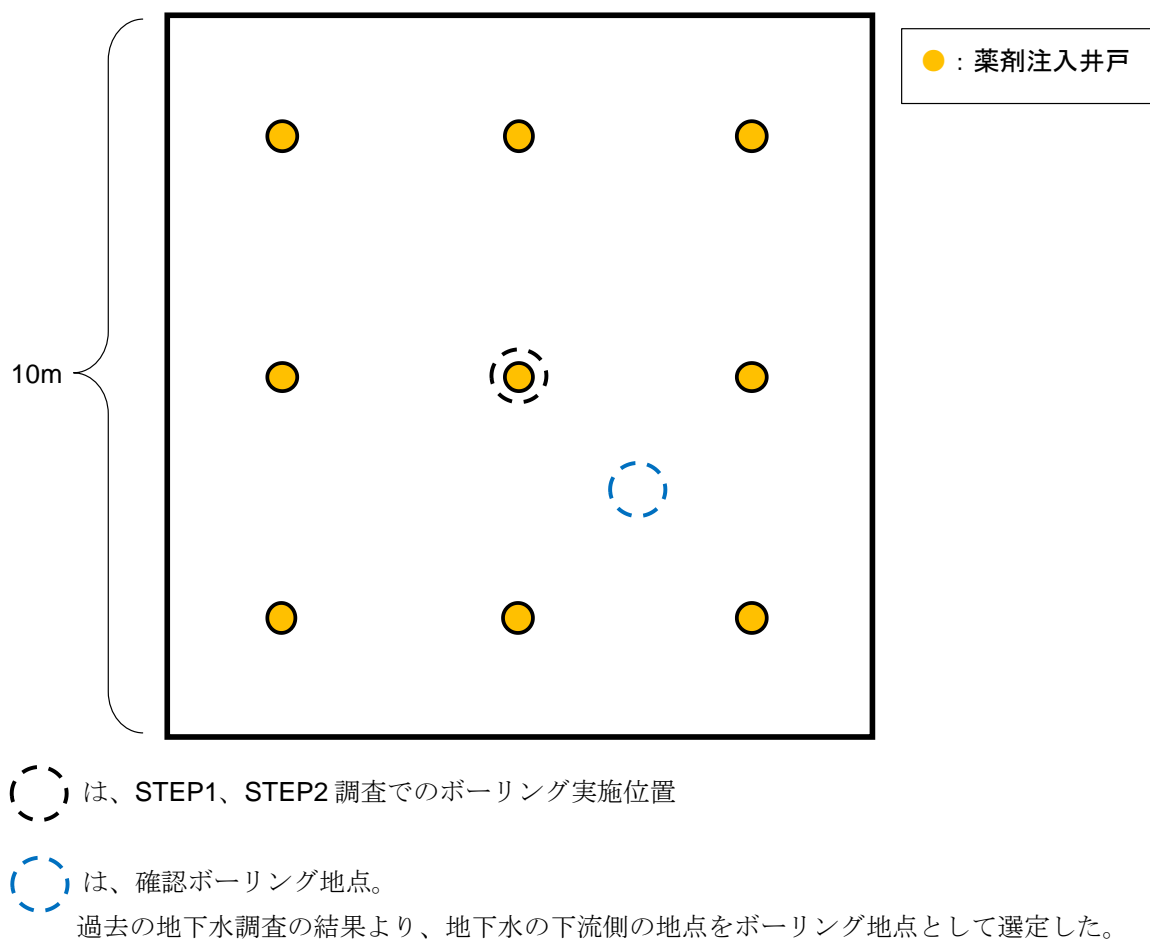
図 4-3 確認ボーリング位置

ベンゼン基準値超過が確認された深度を対象とするボーリング調査は、薬剤注入完了から 3 週間後となる 8 月 31 日に行った。なお、確認ボーリングを実施した地点は、最も浄化の効果が低いと考えられる位置（薬剤注入井戸から最も離れた位置）のうち、地下水の下流側とした。ボーリングの位置を図 4-3 に、分析結果を表 4-3 に示す。

各深度にてベンゼン濃度の分析結果は判断基準 (0.01mg/L) 以下であり、ベンゼン汚染浄化が確実に実施され、ベンゼンによる土壤汚染がないことを確認した。また、各深度にて pH の分析結果は判断基準 (6.7) 以上であり、フェントン薬剤注入により pH が有意に低下していないことを確認した。

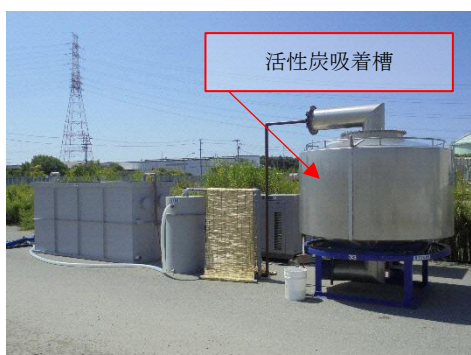
写真 5-1 エアースパージングユニット

空気注入用コンプレッサー、ガス吸引用ブロワー、気液分離槽、中継槽、活性炭吸着槽を 3 箇所に設置し、エアースパーキングを行う区画の空気注入管、ガス吸引管と接続した。

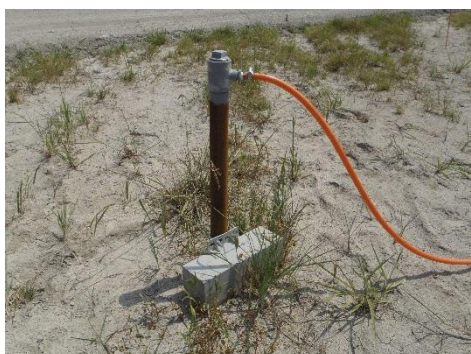
写真 5-3 空気注入管

空気注入井戸は、40A の配管用炭素鋼鋼管 (SGP) を用いて、対策深度下端-3m を目安に、1 区画あたり 9 本設置した。ガス吸引井戸は、φ50 の塩ビ管を用いて、対策深度の上端付近の不飽和層を目安に、1 区画あたり 4 本設置した。なお、K13-2 区画は、空気注入井戸を 6 本、ガス吸引井戸を 2 本設置した。

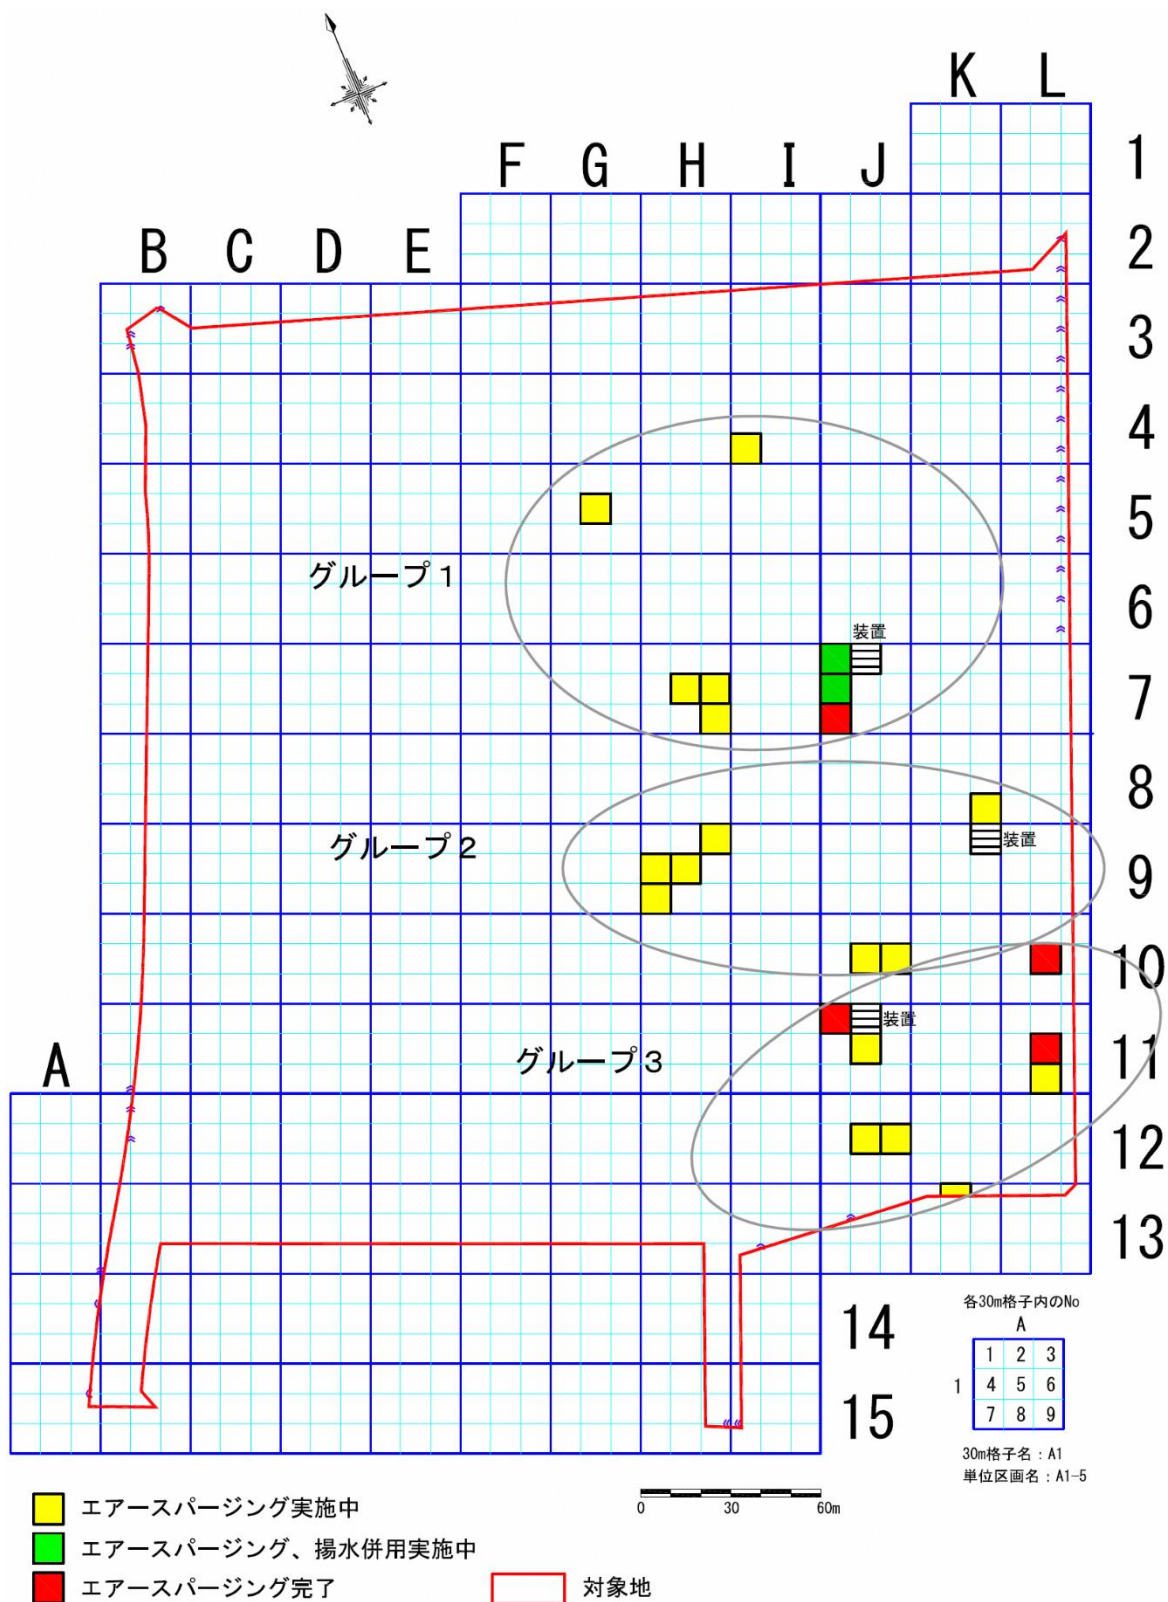
図 5-4 エアースパーキング対象区画

エアースパーキング業務を実施する全 23 区画のうち、4 区画（区画名：J7-7、J11-1、L10-5、L11-5）のエアースパーキングを完了した（10 月 10 日現在）。
