中央卸売市場移転予定地における土壌汚染対策業務委託の完了報告 資料-1

1. 全体業務フロー・対策範囲図

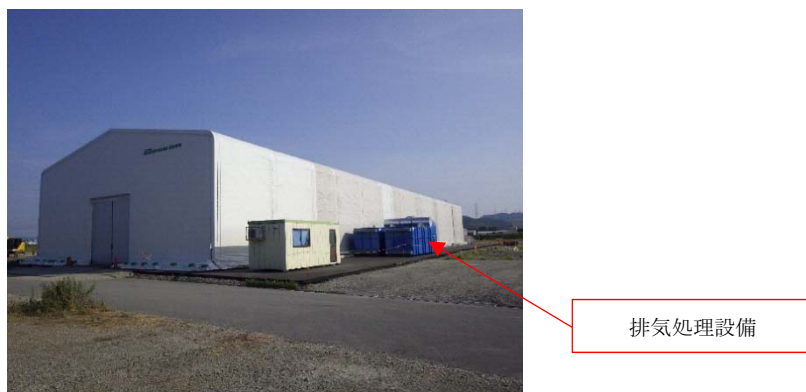
写真 2-1 仮設テント設置状況

ベンゼン基準値超過土壌の浄化をするための仮設テントを設置した。また、テント内の空気を大気へ放出する前の排気処理設備として、粉塵及びベンゼン処理を対象とした活性炭吸着設備を有する集塵機を設置した。

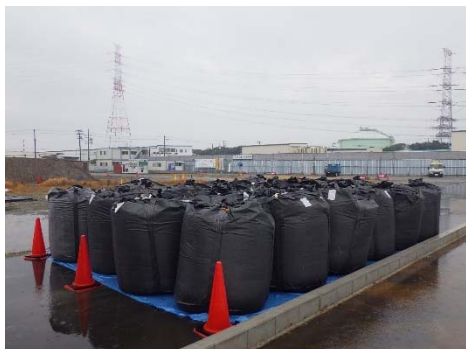
写真 2-2 集塵機使用済み活性炭

テント内空気処理用の排気処理設備の使用済み活性炭は内袋付きフレキシブルコンテナバッグに詰め込み、8t コンテナ車を用いて管理型最終処分場まで運搬し、埋立処分を行った。最終処分まで産業廃棄物管理票（マニフェスト票）による管理を行うことで、廃棄物処理法に従い適切に処理していることを確認した。活性炭処理の詳細は参考資料-1 に示す。

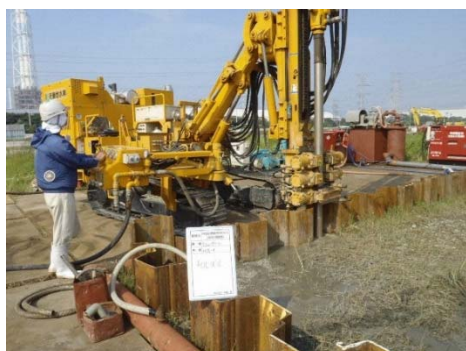
写真 2-4 ウェルポイント設置状況

掘削区画の周囲に鋼矢板を打設し、ウェルポイントにより地下水位を掘削底面より低下させた後に掘削を行った。ウェルポイントにて汲み上げた地下水は、排水処理施設にて処理後、公共下水道に放流した。

地下水位の低下は、区画内のウェルポイント管内にて水位測定を行い、水位低下を確認した。掘削底面を安定させるための薬液注入は、掘削深度が 5m 以深の区画の掘削前に実施をした。

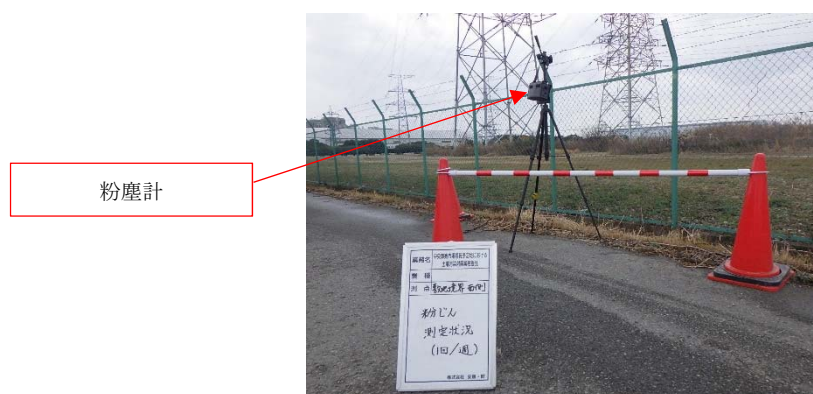
写真 2-7 粉塵量測定状況

大気中の粉塵量の確認は、敷地境界 4 地点で掘削作業期間中 1 週間に 1 回の頻度で行った。その結果を表 2-2 に示す。測定結果の詳細は参考資料-1 に示す。

※粉塵量の測定は、大気汚染に係る環境基準に定められている浮遊粒子状物質を含む、総粉塵量の測定を実施した。粉塵量の測定は、デジタル粉塵計（LD-32K）にて行った。

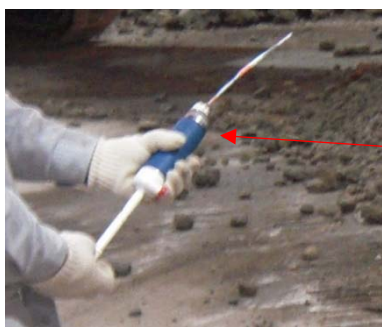
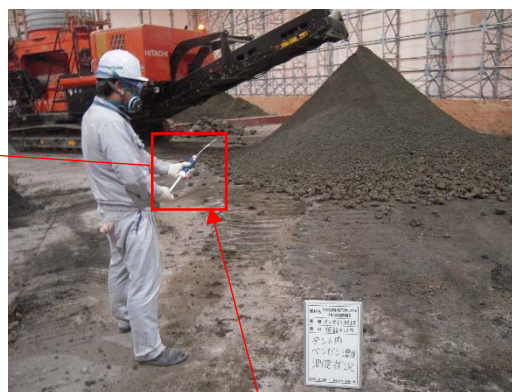
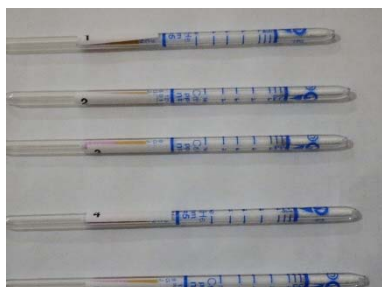
写真 2-10 テント内の空気中のベンゼン濃度測定状況

仮設テント内の作業員は、健康管理のため保護具を着用し作業を行った。仮設テント内の空气中のベンゼン濃度の確認は 1 か月に 1 回の頻度で行った。測定結果はいずれも作業環境評価基準 (1ppm) 未満であった。測定結果の詳細は参考資料-1 に示す。

テント内の空气中のベンゼン濃度の測定は、検知管法 (GASTEC 社ベンゼン 121L) にて行った。

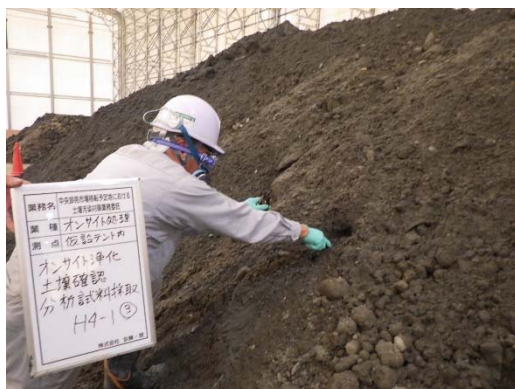
写真 2-11 分析試料採取状況

攪拌した土壌を 100 m³以下の土量につきに 1 検体としてベンゼン土壌溶出量を対象とした簡易分析を行った。簡易分析は土壌攪拌機による攪拌直後に 1 回と養生エリアで 1 週間に 1 回行い、その結果ベンゼン土壌溶出量基準値 (0.01mg/L 以下) に適合した土壌については、公定法分析を行った。分析は、簡易法 (HS-GC-PID/DELCD) にて行った。測定結果の詳細は参考資料-1 に示す。

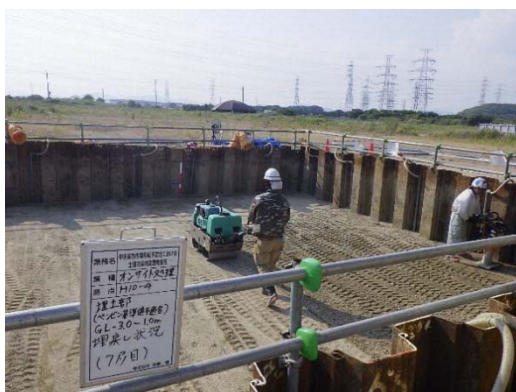
写真 2-12 埋め戻し、転圧状況

ベンゼン基準値超過土壌の掘削が完了した区画は、ベンゼン基準値適合を確認した浄化処理土又は購入土、区画近傍に仮置きしたベンゼン基準値適合の埋土、ベンゼン基準値適合の盛土の順番に埋め戻した。埋戻しにあたっては、撒き出し厚を 30cm 以下として機械転圧を行い、埋戻し材ごとに埋戻し後の出来形確認を行った。

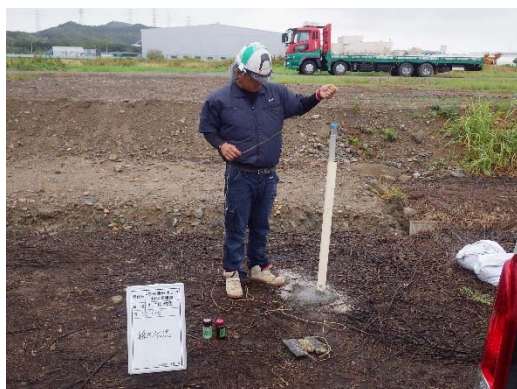
写真 2-14 地下水採水状況

新市場建屋計画範囲及びその近傍にあたる F6-5 区画及び F11-5 区画にて土壤の埋戻しを行った後に、地下水流向が北西から南東の方向であることから、地下水の下流側（南東の周縁の F6-8 区画および F11-8 区画）に井戸を設置し、地下水のベンゼン濃度について公定法分析を実施した。また、掘削土壤の運搬経路にあたる F6-2、F11-8、F12-2、F12-5、F12-6、G12-4、G12-5、G12-6、H12-4、H12-5 区画にて掘削土壤の運搬後に、土壤ガスのベンゼン濃度について公定法分析を実施した。試料の採取位置を図 2-2(1)～(2)に、分析結果を表 2-4 及び表 2-5 に示す。

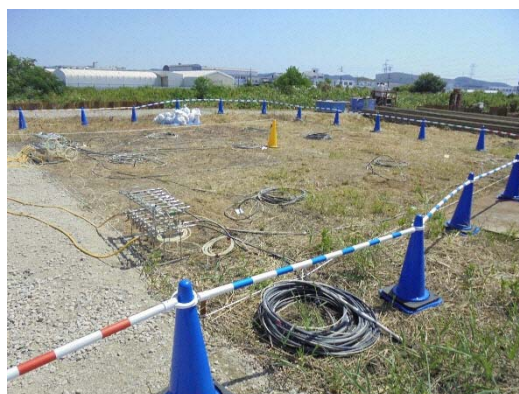
写真 3-2 注入状況

H4-5 区画を 9 つに分けたメッシュの中央に注入井戸を設置し、注入区間をダブルパッカー (注入区間の上下を封止し、特定の深度に薬剤の注入が可能な工法) によって 1m に対して 3 ステップごと (7.0m ~10.0m の 3 区間で合計 9 ステップ) に、注入速度 5L/分程度で設計量の触媒溶液及び酸化剤溶液を注入した。平面図・断面図を図 3-2 に、薬剤の注入量を表 3-1 に示す。

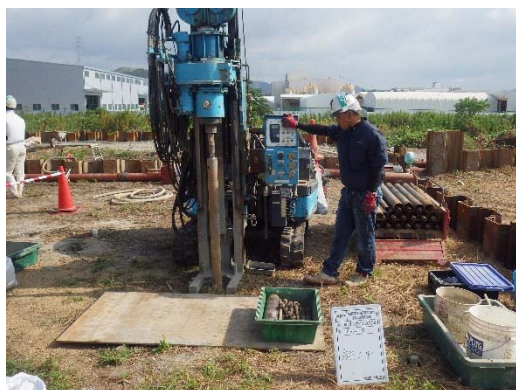
写真 3-3 確認ボーリング状況

ベンゼン基準値超過が確認された深度を対象とするボーリング調査は、薬剤注入完了から 3 週間後となる 8 月 31 日に行った。なお、確認ボーリングを実施した地点は、最も浄化の効果が低いと考えられる位置（薬剤注入井戸から最も離れた位置）のうち、地下水の下流側とした。ボーリングの位置を図 3-3 に、分析結果を表 3-3 に示す。

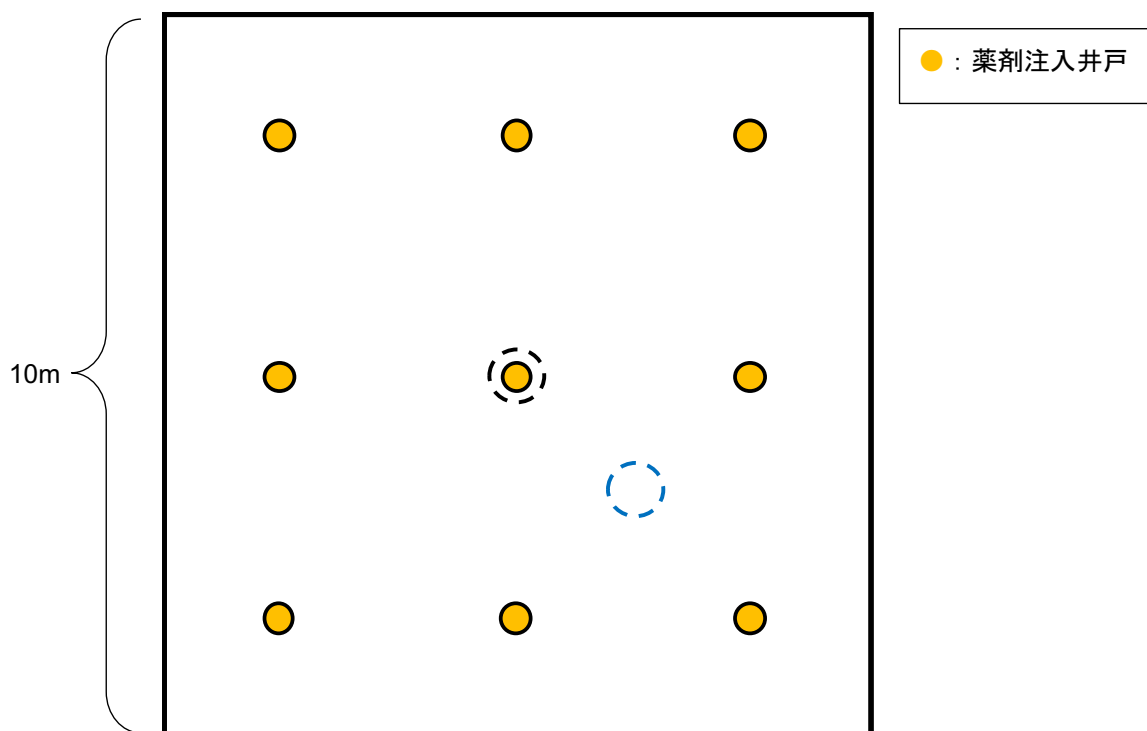
図 3-3 確認ボーリング位置

○ は、STEP1、STEP2 調査でのボーリング実施位置

○ は、確認ボーリング地点。

過去の地下水調査の結果より、地下水の下流側の地点をボーリング地点として選定した。

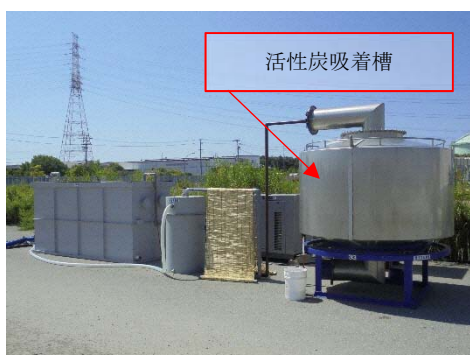
写真 4-1 エアースパーキングユニット

空気注入井戸は、40A の配管用炭素鋼鋼管 (SGP) を用いて、対策深度下端-3m を目安に、1 区画あたり 9 本設置した。ガス吸引井戸は、φ50 の塩ビ管を用いて、対策深度の上端付近の不飽和層を目安に、1 区画あたり 4 本設置した。なお、K13-2 区画は、空気注入井戸を 6 本、ガス吸引井戸を 2 本設置した。

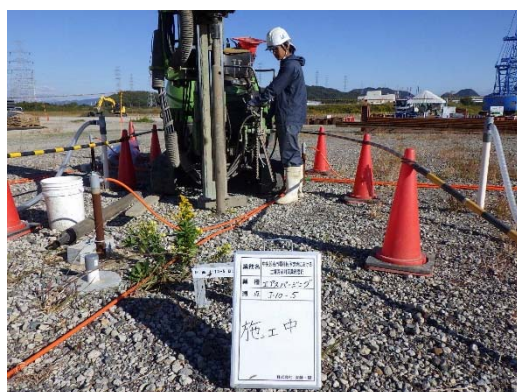
写真 4-7 確認ボーリング状況

ベンゼン基準値超過が確認された深度を対象とする確認ボーリングは、吸引ガスのベンゼン濃度の低減が確認された区画から監督員と協議のうえ実施した。ボーリング実施判断の目安としたガス吸引井戸ごとのベンゼン濃度測定結果とフロー図は参考資料-2 に示す。ボーリングの位置は各区画内で最も浄化の効果が低いと考えられる位置（ガス吸引井戸から最も離れた4箇所）のうち、相対的にベンゼン濃度が高いガス吸引井戸に近い地点（相対的にベンゼンが残存している可能性が高い）を選定した。区画内の空気注入・ガス吸引井戸と確認ボーリングの位置を図 4-6 に、分析結果を表 4-2(1)～(2)に示す。

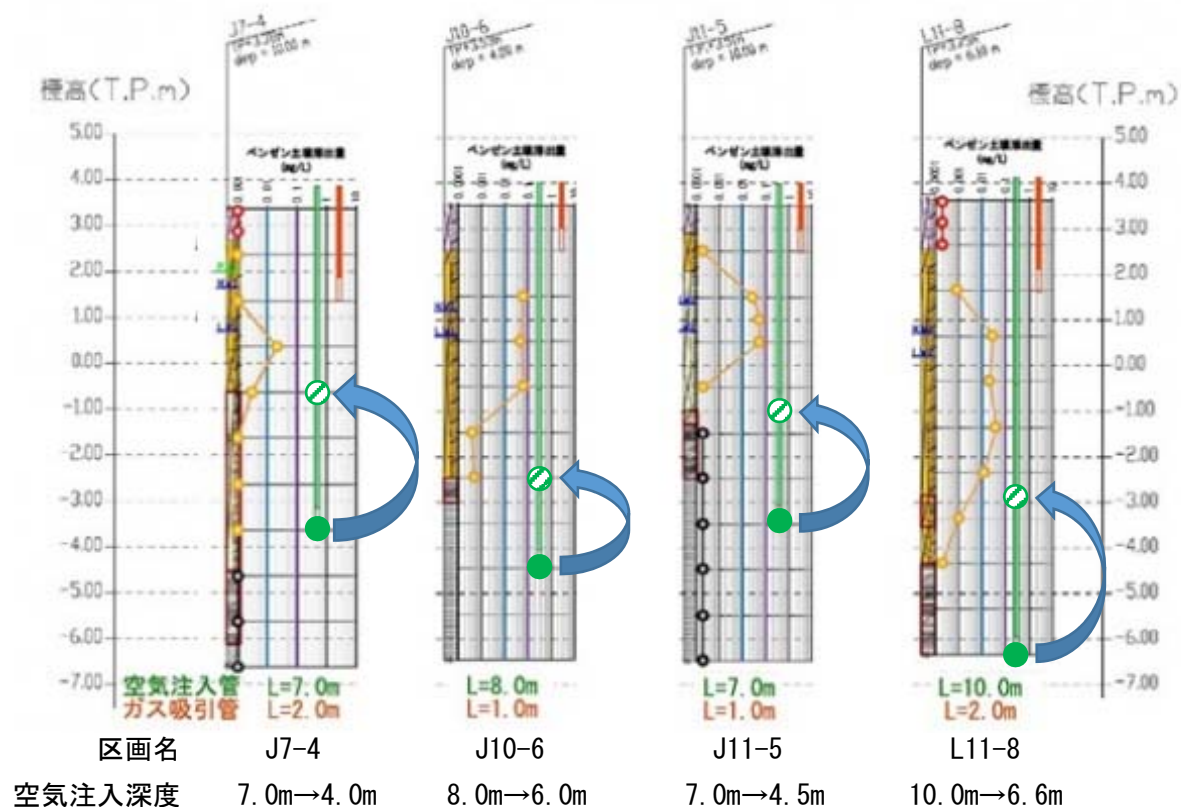
図 4-8 空気注入井戸設置深度の変更

9 月 13 日及び 11 月 1 日～5 日の確認ボーリングにて土壤のベンゼン溶出量の判断基準（0.01mg/L 以下）の超過が確認された J7-4、J10-6、J11-5、L11-8 区画において、空気注入管（9 本/区画）の設置深度を変更した。深度変更は、シルト又は粘土分を主体とする層の上部に設置することを監督員と協議の上、11 月 21 日に深度を変更し、エアースパーキング業務を継続して実施した。空気注入井戸の当初設置深度を図 4-7 に、設置深度の変更を図 4-8 に示す。

※ ● : 空気注入深度 (当初) ④ : 空気注入深度 (変更後)

確認ボーリングにて土壤のベンゼン溶出量の判断基準（0.01mg/L 以下）の超過を確認した区画については、判断基準（0.01mg/L 以下）を満たすまでエアースパーキングを継続した。

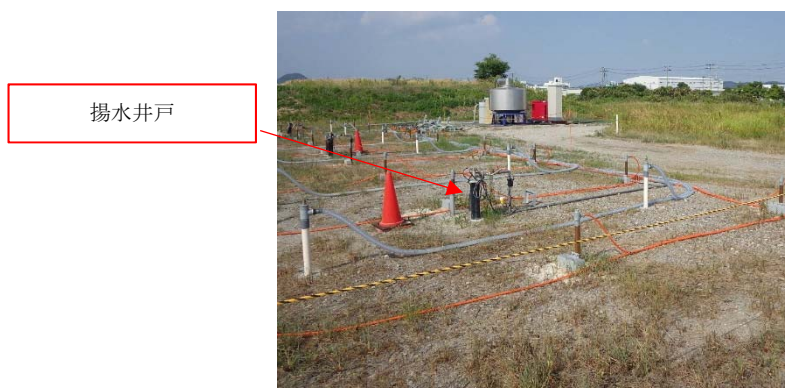
写真 5-1 揚水井戸

J7-1、J7-4、J7-7 区画に長さ 4m・φ100 の塩ビ管を用いて、1 区画あたり 1 本の揚水井戸を設置した。揚水井戸に水中ポンプを設置し、くみ上げた地下水は中継槽を経由して、排水処理施設にて処理後、公共下水道に放流した。

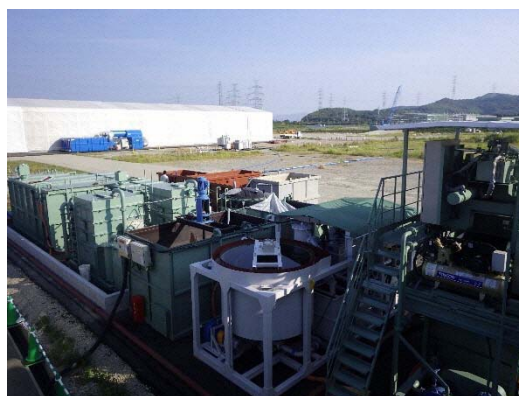
写真 6-1 排水処理施設

排水処理施設からの処理水（以下「排水処理水」）の pH と濁度の確認は毎日、ベンゼン濃度と塩化物イオン濃度の確認は 1 週間に 1 回行った。排水処理施設の活性炭処理設備からの排気のベンゼン濃度の確認は毎日行った。その結果を表 6-1 及び表 6-2 に示す。各項目における測定結果の詳細は参考資料-4 に示す。

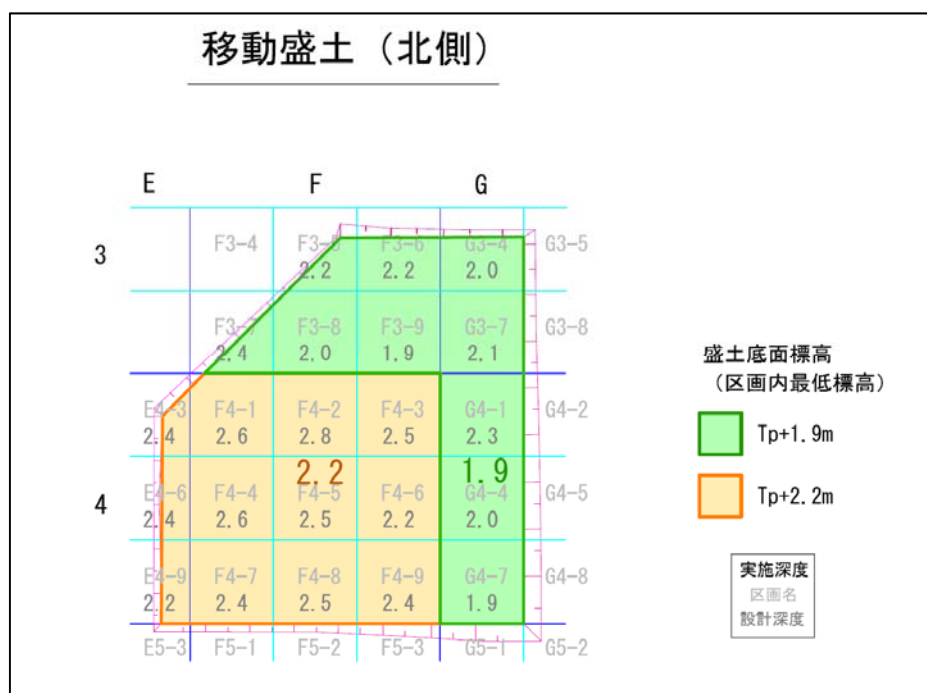
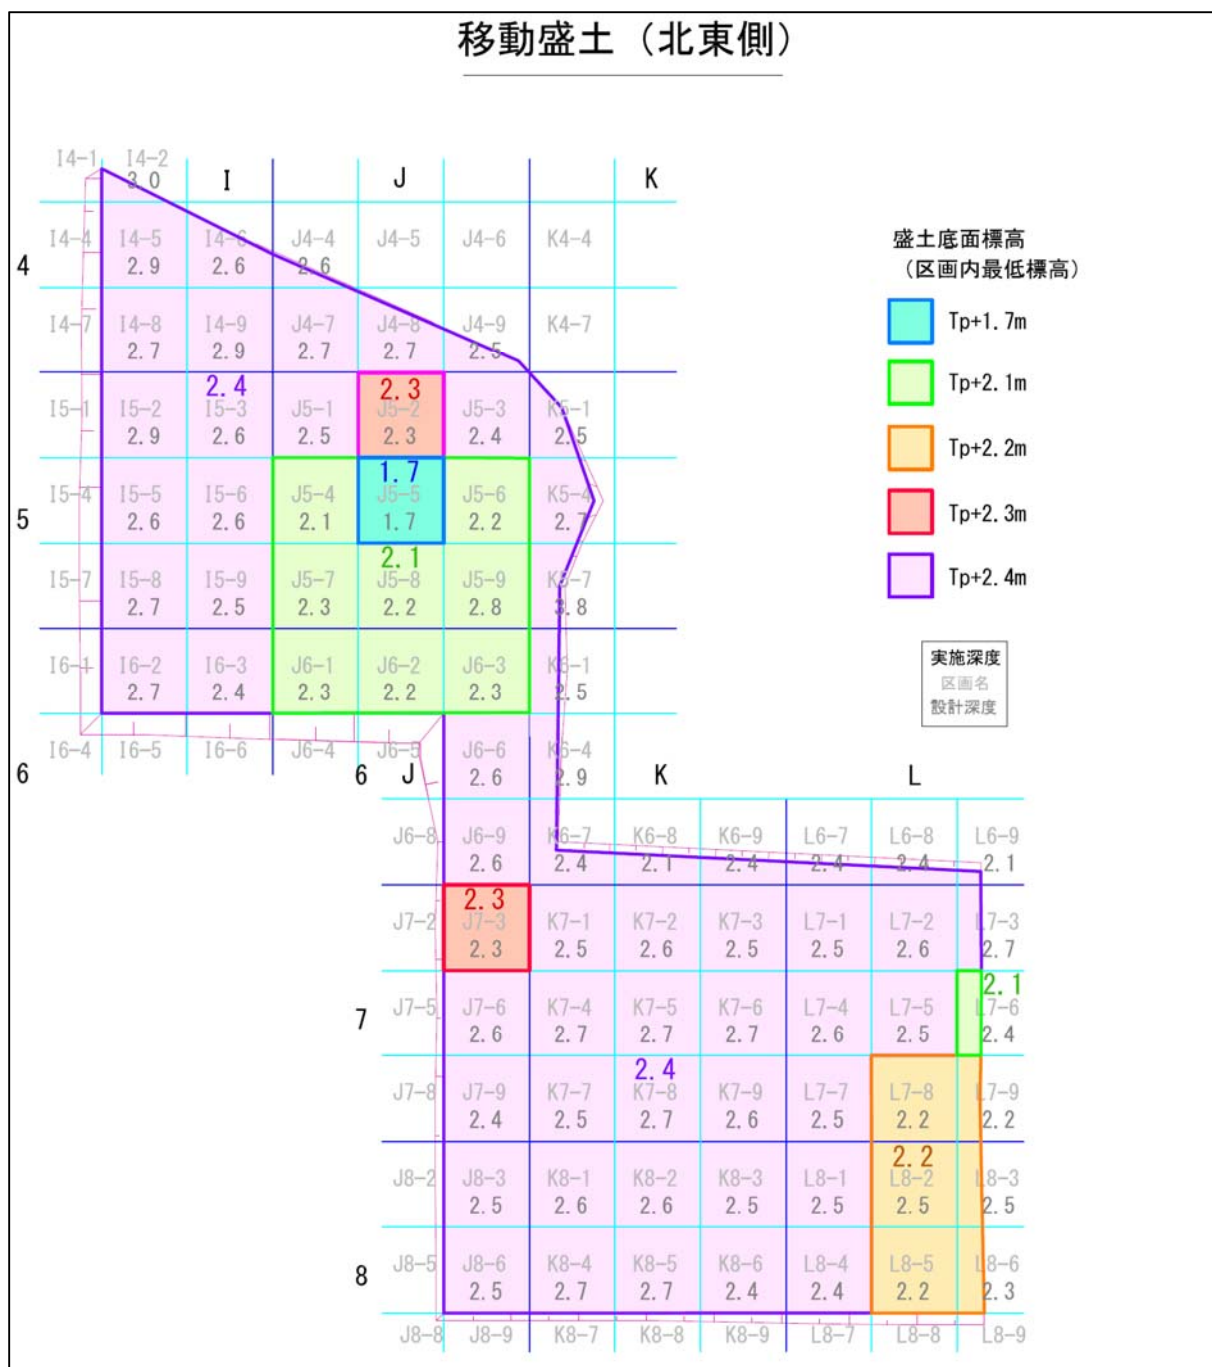
図 7-2(1) 盛土掘削底面標高の設定

掘削の際は、土壤汚染調査業務にて実施した単位区画ごとのボーリング調査結果より盛土底面の T.P. 標高を確認し、複数の単位区画をグループ化した掘削対象とする底面の標高（グループ内の単位区画のうち、最も低い T.P. 値を採用）を設定した。設計標高を図 7-2(1)～(2)に示す。

隣接する区画と設定高さが異なる場合は、設定高さの高い方の区画で切土勾配を設けた。対象範囲との境界部分には、対象範囲外側の区画で切土勾配を設けた。それにより、各単位区画内の盛土を確実に取り除いた。

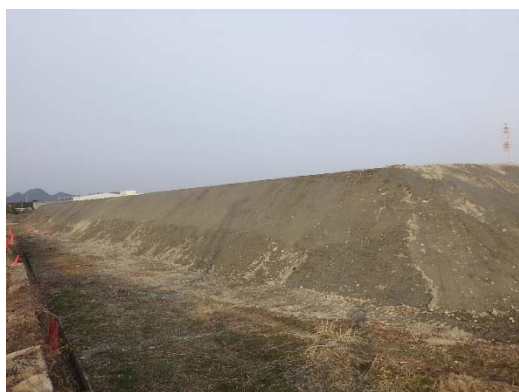
写真 7-2 盛土仮置場(1)
(敷地南西側)

掘削した盛土は図 7-1 に示す仮置き場所へ運搬した。敷地北側の盛土は敷地南西側の仮置場へ、敷地北東側のうち I, J, K, L-4, 5, 6, 7 区画の盛土は敷地南西側の仮置場へ、敷地北東側のうち K, L-7, 8 区画の盛土は敷地南東側の仮置場へ移動した。仮置場では、安全のため安定勾配(1:1.5 程度)で台形盛土を形成した。
