## 地下水位調査結果について

本書は、要求水準書資料 8 に示す情報を補完することを目的に参考資料として公表するものです。

本書記載の情報は、要求水準書資料 8 p 2～p 19 に示す地下水位観測孔において、令和 2 年 4 月 1 日～令和 3 年 3 月 31 日の間に実施した地下水位調査の結果です。なお、要求水準書資料 8 に示す観測孔 No. 6 においては調査を実施していません。

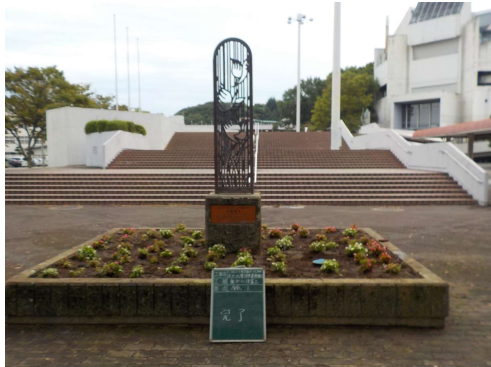
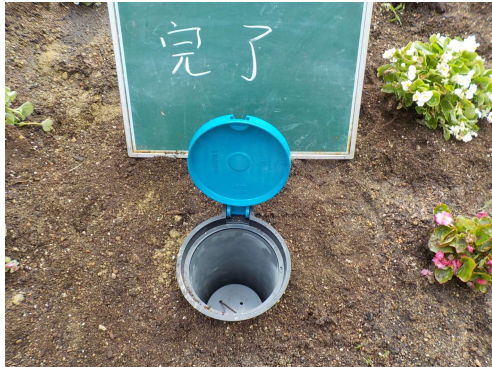
表 3.1-2 地下水位観測孔の詳細〔No. 1〕

| 観測孔番号 | No.1 | 場所 | 姫路市延末81 |

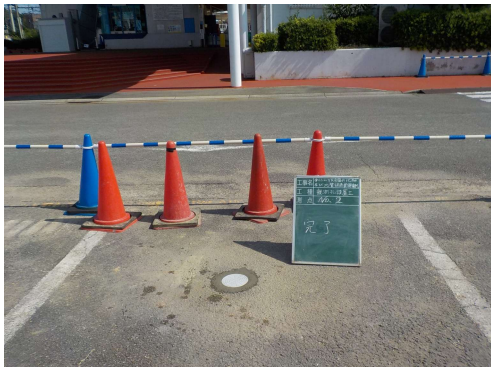
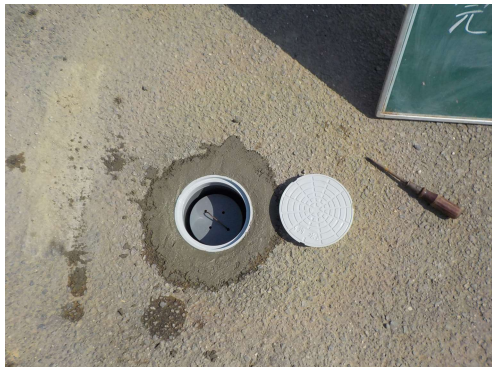
表 3.1-3 地下水位観測孔の詳細〔No. 2〕

| 観測孔番号 | No.2 | 場所 | 姫路市西延末44-1 |

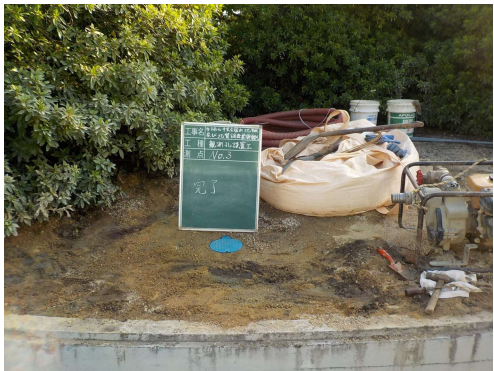
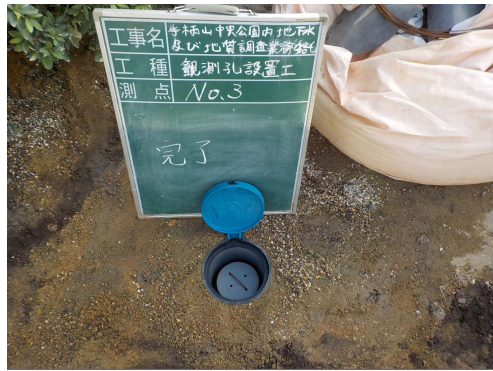
表 3.1-4 地下水位観測孔の詳細〔No. 3〕

| 観測孔番号 | No.3 | 場所 | 姫路市中地375-1 |

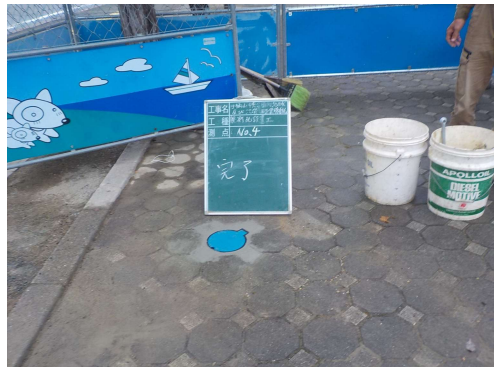
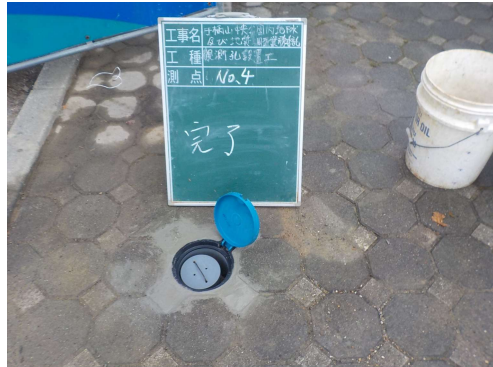
表 3.1-5 地下水位観測孔の詳細〔No. 4〕

| 観測孔番号 | No.4 | 場所 | 姫路市西延末90 |

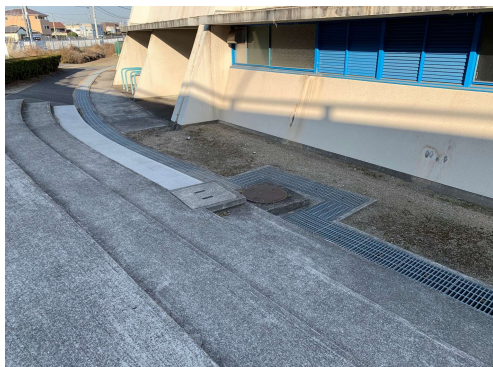
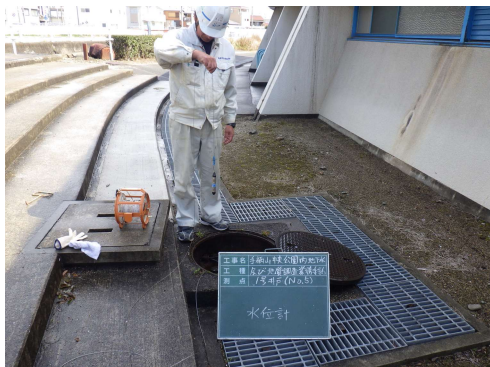
表 3.1-6 地下水位観測孔の詳細〔No. 5〕

| 観測孔番号 | No.5 | 場所 | 姫路市中地398-3 |

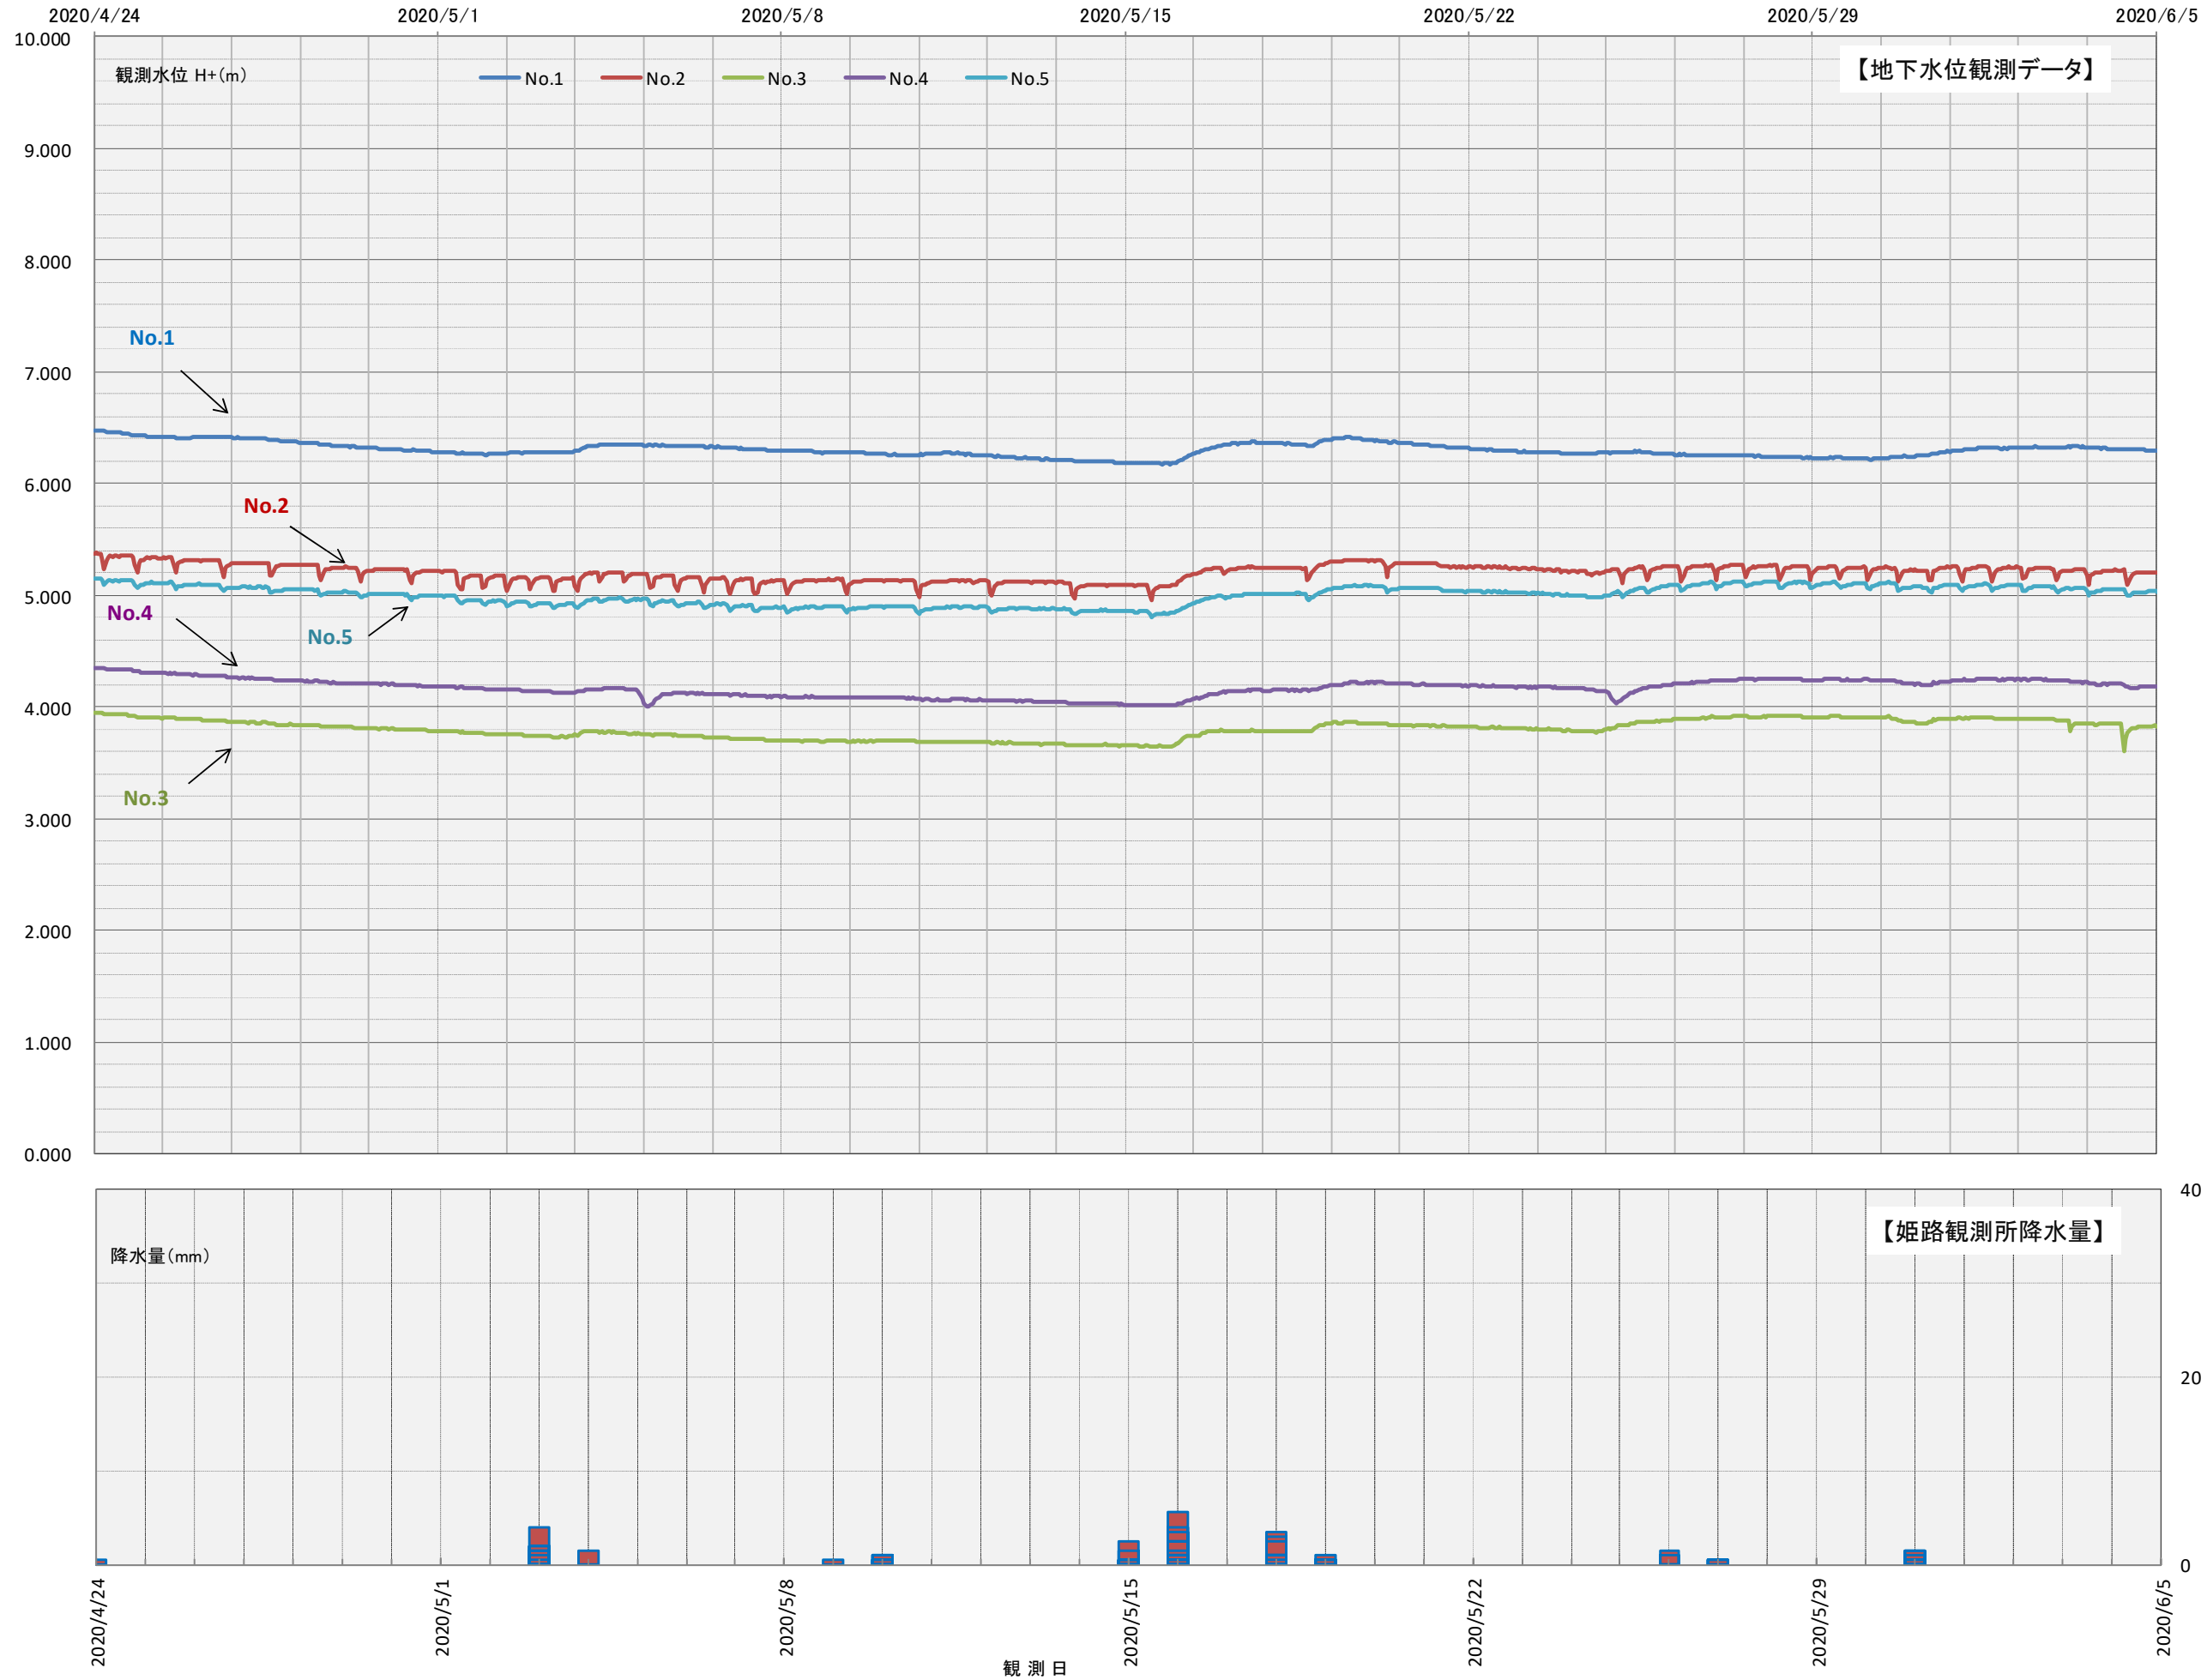
表 4.2-3 自記水位計観測データ（令和2年5月）

| 日時 | 降雨量<br>月集計合計<br>(mm) | 評価 |
|---|---|---|
| 令和 2 年 5 月 | 73.0 | 降雨はあるものの比較的少ない雨量のため、明確な水位変動は確認できない。 |

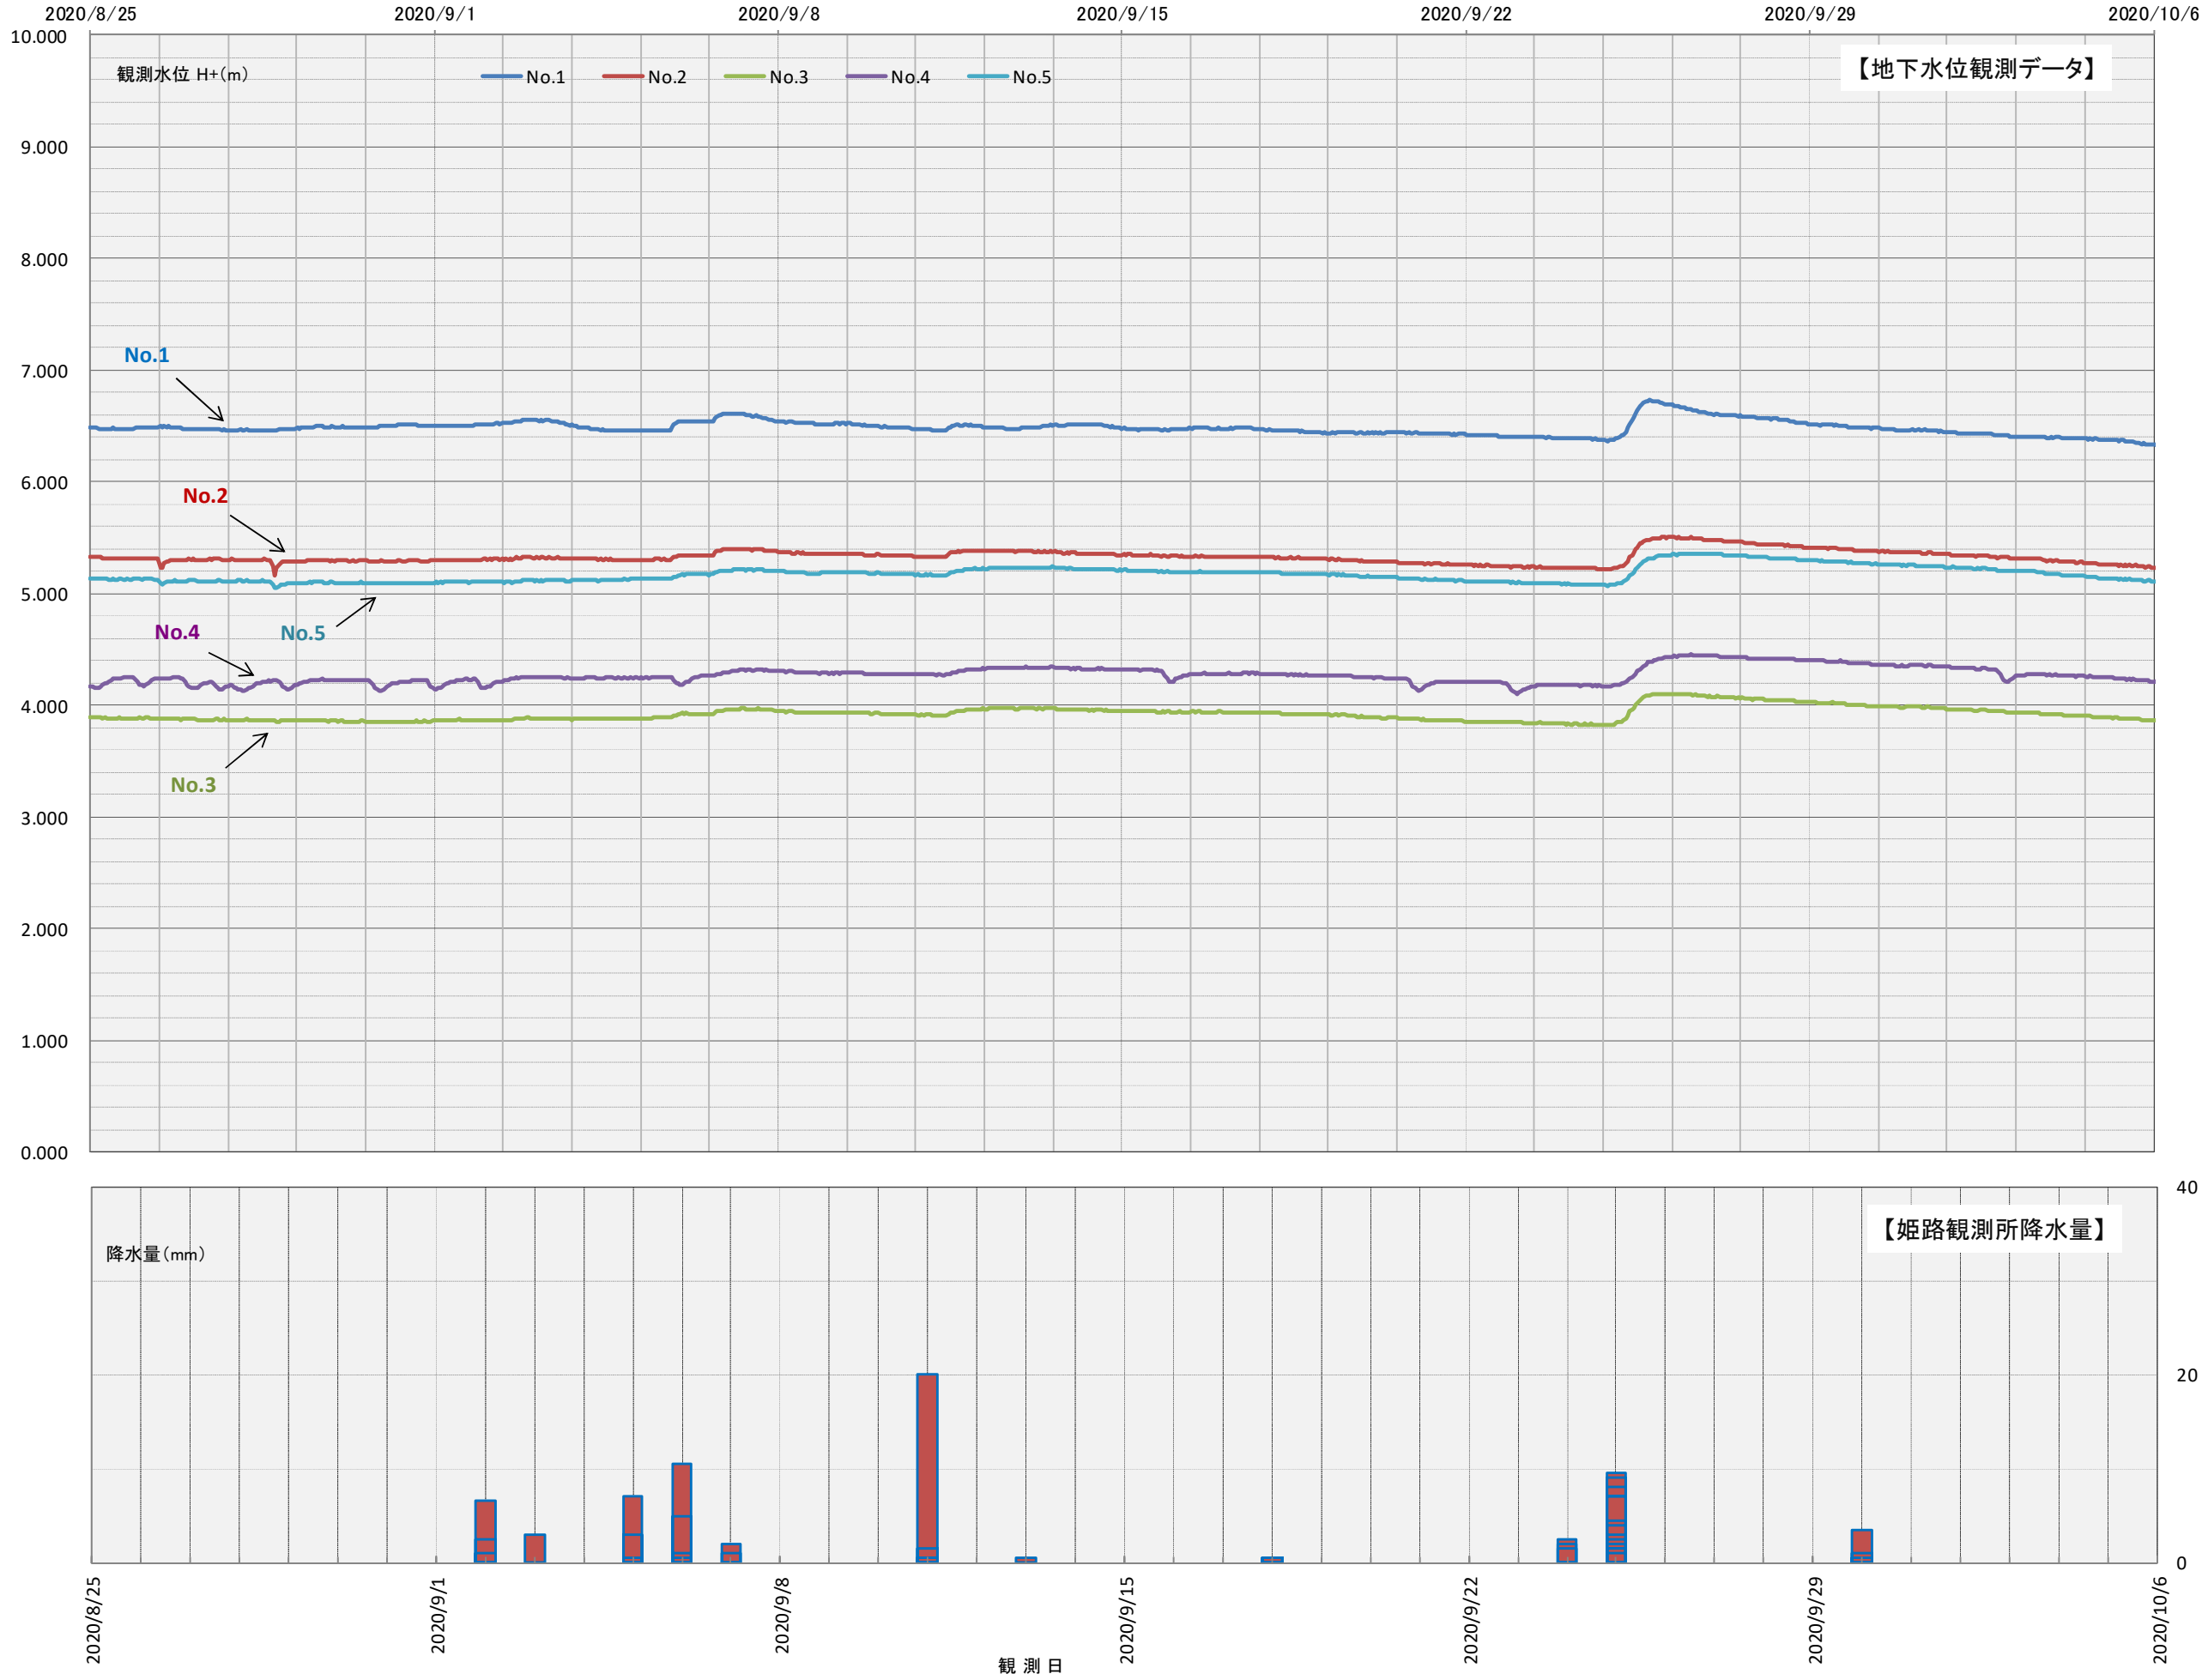
表 4.2-7 自記水位計観測データ（令和2年9月）

| 日時 | 降雨量<br>月集計合計<br>(mm) | 評価 |
|---|---|---|
| 令和 2 年 9 月 | 140.0 | 降雨はあるものの、明確な水位変動は確認できない。 |

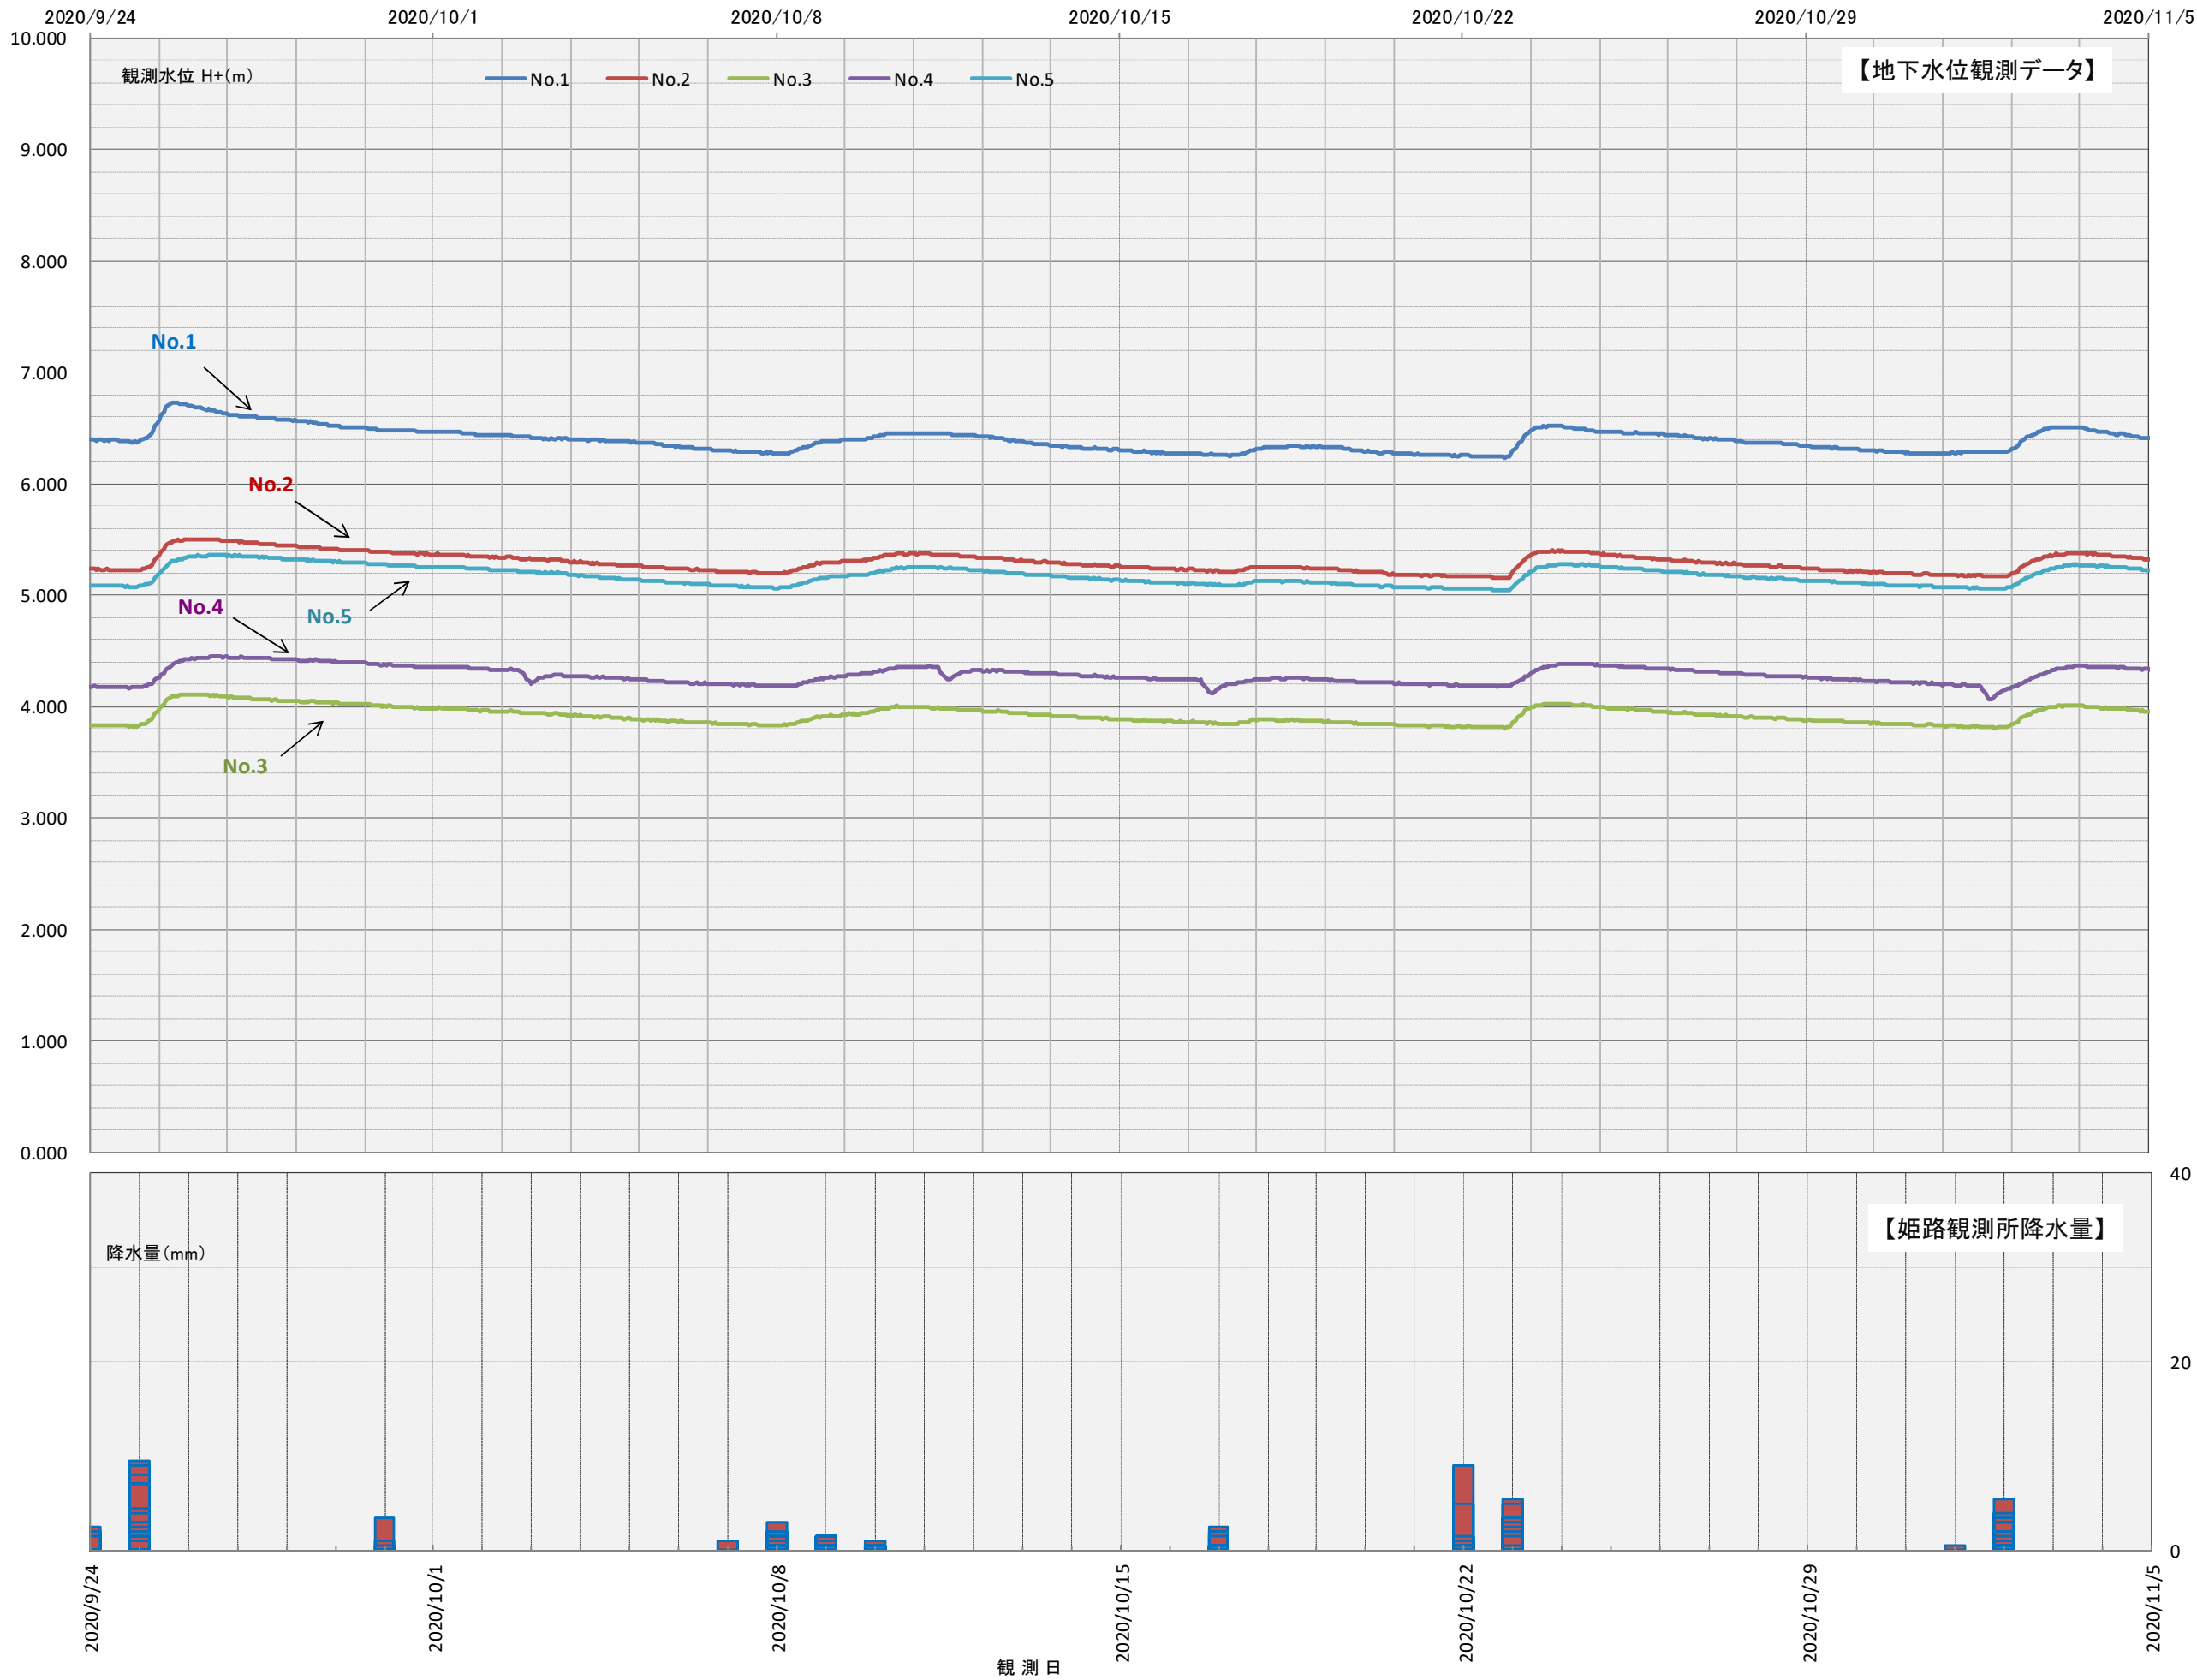
表 4.2-8 自記水位計観測データ（令和 2 年 10 月）

| 日時 | 降雨量<br>月集計合計<br>(mm) | 評価 |
|---|---|---|
| 令和 2 年 10 月 | 91.0 | 降雨はあるものの比較的少ない雨量のため、明確な水位変動は確認できない。 |
