# 清水門跡の石垣

## 石垣修理工事に伴う現地説明から

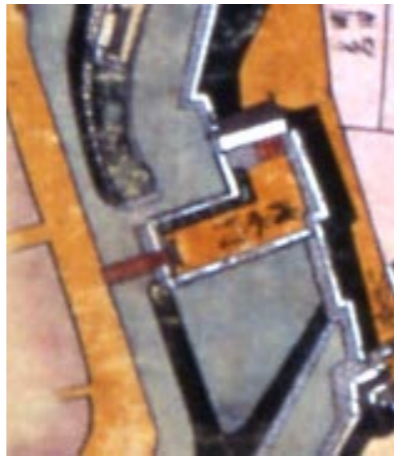
清水門(しみずもん)跡は、特別史跡姫路城跡の北西部に位置し、江戸時代には中曲輪から船場(せんば)川を越えて西側の城外へと通じる出入り口です。内門と外門に守られた枡形という形式になっていました。池田時代(17世紀初頭)の「播州姫路城図」(岡山大学附属図書館蔵)にはすでに出入り口が描かれています。ただ、絵図の描写からは、枡形の石垣は本多時代以後に築かれた可能性があります。特に今回の修理対象のうち、南端の石垣は池田時代の絵図では北部内堀へと続く堀の一部となっており、本多時代以後に北勢隠門(きたせがくしもん)の土橋設置にあわせて築かれた可能性が高いと思われます。
