内船場蔵南石垣の修理工事

1 姫路城内船場蔵南石垣の概要

2 石垣保存修理工事の概要

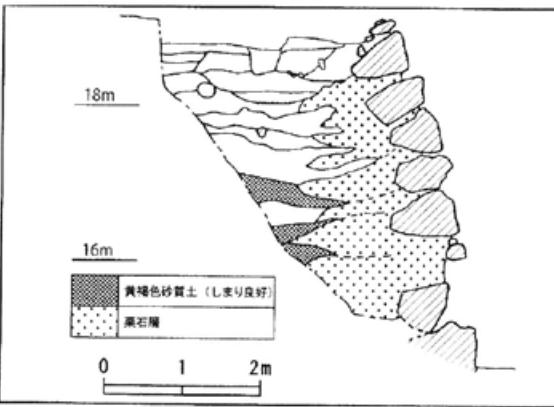
石垣の断面図（清水門内門西側）

石垣を解体したところ、解体した範囲では、裏込の栗石層の幅が30cm以下で一部途

切れているところもありました。平均50cmから1m程は厚みがある姫路城の他の石垣よりもやや狭いようです。ただ、今回の解体修理箇所より下では、栗石層の幅も広くなるようです。

栗石層は石垣内部の排水機能を高め、緩衝材としての役割を果たすのですが、姫路城内でも場所により石垣施工の状況に差があったことになります。
