『姫路城・昭和の修理をふりかえる・I』

【姫路城昭和修理の始まり】

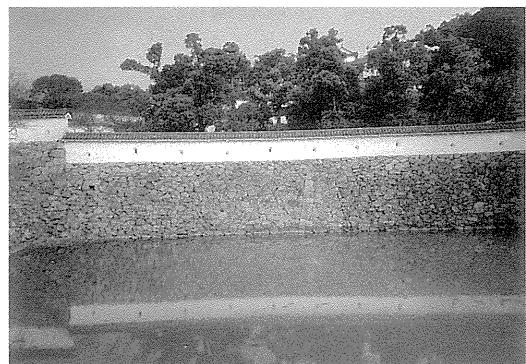
三国濠北面石垣

の、延べ160石の内郭側石垣が上下二段に分けて積まれていることでした。

下段の石垣高さは約4石、上段石垣が2.5石、下段石垣上の内郭側に、巾2石程度の通路状の台地が設けられています。では、なぜ台地上に築かれる郭なのに二段積み石垣にされたかというところが問題だと思われます。
