『姫路城・昭和の修理をふりかえる・Ⅲ』

【第二期工事に至るあらし】

さて、今回の第三回目シリーズが最終回となりますが、前回シリーズに続いて第二期計画として、昭和31年度から同39年度にいたる、天守郭群を中心とする昭和修理の最終工区にあたる建造物の修理工事です。

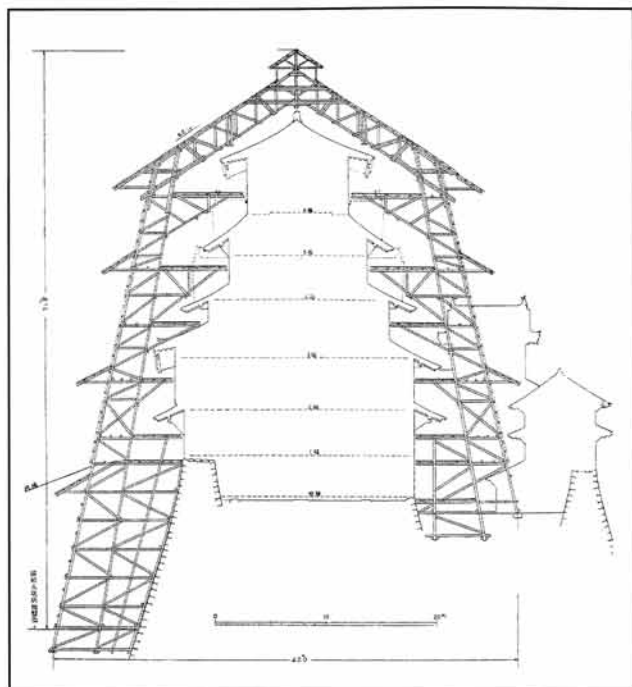
【大天守素屋根架構断面図】

大天守に架設される素屋根は、石垣を含めて約57mもの高さで、大天守をスッポリと覆わなければならない、尚且つ、8年の工事期間を耐え得るものでなければなりません。そして、大天守の解体後は、素屋根の内部は全くの空洞となりますが、素屋根の各重周囲に解体材を現場保留されていますから、素屋根自体を安全に保持させなければなりません。そのためには、上部より建物の解体に合わせて、素屋根の内部を丸太で頑丈に補強が施されます。その上、台風時にも耐え得る強度(風速30m/sでの実験)をもつものでなければなりません。予め設計模型(天守郭群の1/100)をつくり、風圧テストがおこなわれました。

素屋根は、アセント 檜丸太組、掘立抱き合わせ柱、複合組立てとする。各継手はボルト及び鉄線拵みとし、屋根入母屋造り越屋根付き。周囲庇三段、垂鉛渡大波ヒシカナアシバ、オビテツオサ 鉄板葺き。周囲壁面菱金網張、帯鉄押えボルト締付け、内部足代五段、各足代関連には連絡用栈橋付き、正面(南面)に「リフト」一箇所が設置されました。

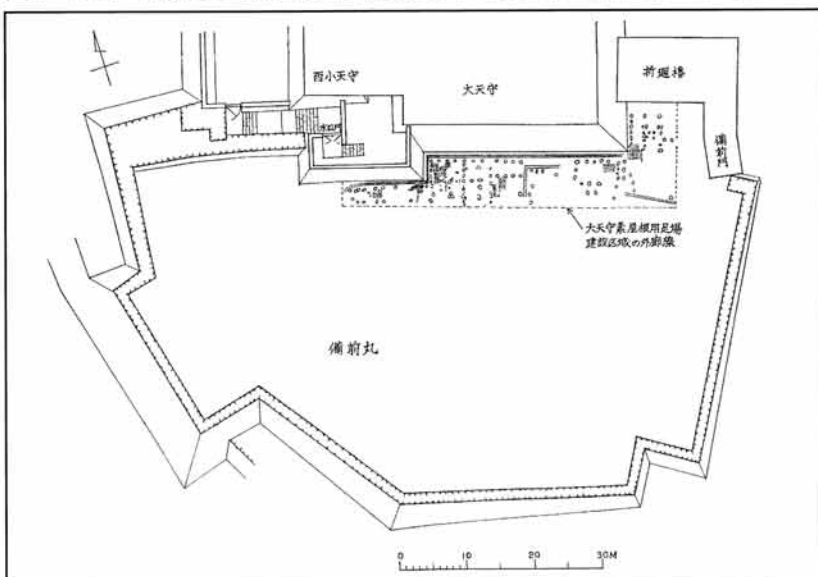
【大天守南面石垣足元発掘調査図】

の発見遺構としましては、かつて、この地域にあった居館の遺構とみられる礎石の配列や、瓦を用いた軒雨落ちの排水溝施設の一部でした。恐らく、この遺構は明治15年に焼失した建物のもと考えられますが、慶長年間池田輝政の造営した御殿のものかどうかについては、この時点の調査では明らかにすることはできませんでした。

備前丸の遺構では、その上の堆積土が1m以上もあり、かなり厚い層ですが、これは明治15年火災の際や、同43年～44年の修理の際の廃棄土が、城外に排出されずに、そのまま、此处に堆積されたためであろうと考えられました。[注・備前丸は、昭和の修理でも幾らかの堆積土が増えたことと、その上、近年になって行われた登閣者用通路と美観整備で又々、土量は一段と増えたことは事実です。]

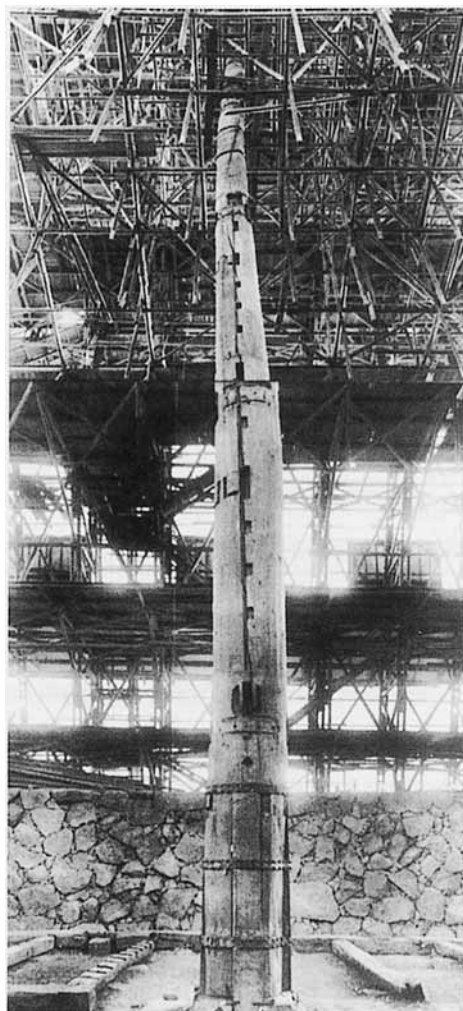
【解体で最後まで残された東大柱】

が、大天守の組立に掛かった辺りから浮上し始めました。東西二本の大柱のうち、東大柱は一本材ですが、地階の腐朽部分に根継ぎを施せば再用に耐え得るのですが、西大柱は当初から三階で二本継ぎになっていて、上下材ともに中心部の腐朽による空洞化で、取替えなければならない状態でした。二本の大柱は、築城完成後、わずかに50年を経た明暦2年(1656)に、大柱根元の地階部分に発生した腐朽が原因での建物の変動で、大々的な補強策が講じられました。相次いで貞享4年(1687)に再度補強が加えられていました。その後は部分補強が施されて、

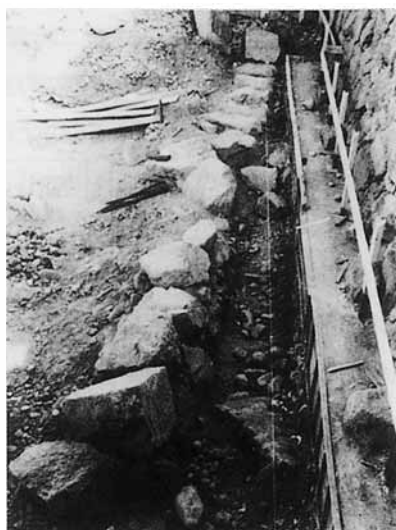
【大天守地階東辺に見つけた旧秀吉三層天守石垣列】

この基礎工事中に、現在の地盤面よりも下方から、現在の大天守と関係のない旧石垣や、旧礎石の遺構が検出されました。それと共に、土器・古瓦・石塔類などの伴出遺物も発見されました。旧石垣は地階東辺で、現在の建物の軸線とはやや異なった方向に南北に連なり、その石積みの上部列が露出されましたが、その下底がどこまで続いているかの調査はできませんでした。また遺構、遺物も何種類かのものが混合し、その殆どは、現在の天守成立以前、天正年間羽柴秀吉築城の天守に関連するものであろうと考えられました。

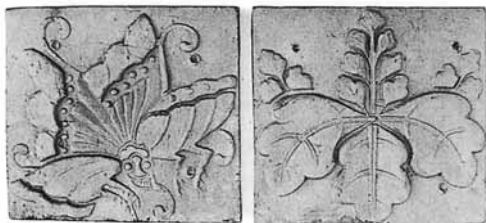
【大天守石垣南面足元より出土の揚羽蝶文と桐文瓦】

この石垣根元排水溝の側伏瓦に交じって、揚羽蝶紋と桐紋(七・三桐、大きさは約30 $\frac{1}{2}$ 角×厚さ3 $\frac{1}{2}$)の薄肉押し出しの四半瓦が発見されました。紋様はいずれも木型によって押されたもので、表面に四個の小穴が開けられているものの、その用途は定かではありませんが、大きさや細部の作りからみて、大棟の棟積み側面の飾り瓦ではなかったかと考えられます。大天守の五重並びに二重南面唐破風の棟鬼瓦の紋様が、この出土四半瓦の紋様と同一型で押されたものであって、輝政築城期の桐紋の形式を知る手本的存在の紋瓦であるといえます。

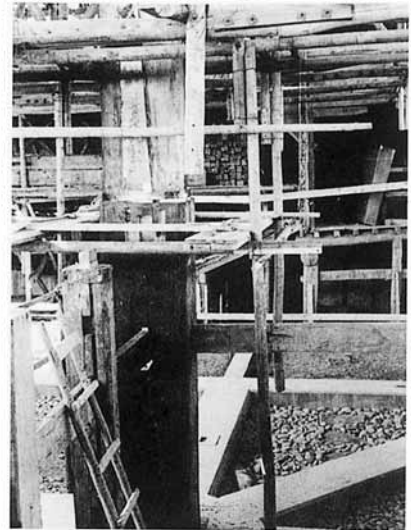
【東大柱の根継ぎ完成】

かったことになっていました。ですから、根継ぎの作業も、現場の素屋根に宙釣りて施工して事無きを得ました。

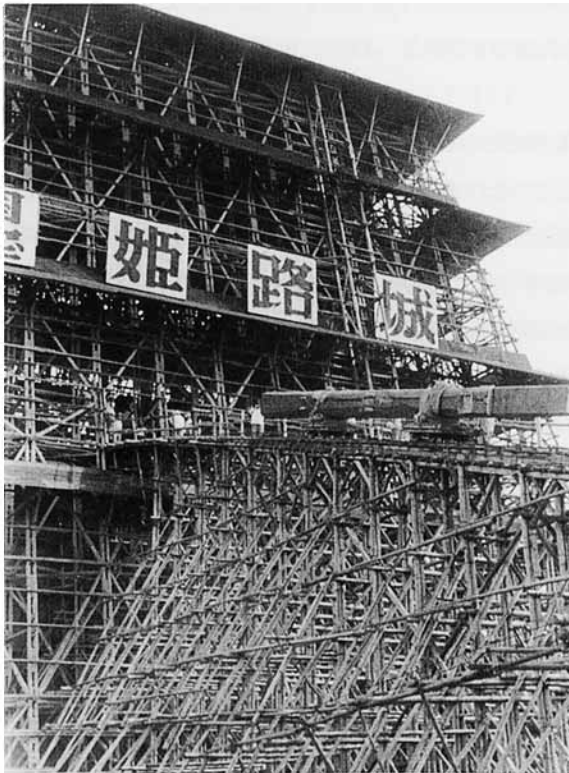
【西大柱補足材の現場への搬入】

でも、捨てる神ばかりではなく、助ける神もありました。(これは、和田棟梁が言われた言葉でもあります。)本来ならば、西大柱用の26mを超える長さの原木が入荷するはずだったのですが、搬送途中で折損してしまったのです。これが、もしも折れずに一本で現場に入ってきていたとしたら、それこそ大変な事態が起っていたことになります。

先ず、木造りをした材を、天守に持ち込むためには、素屋根の中へ運び込まなければなりません。実は、それでは材が長すぎて入れることは不可能だったことです。次には一本材では建てられない最大の要件としては、先にも述べましたが、西大柱は最初から二本で継がなければならない工法で建てられていました。

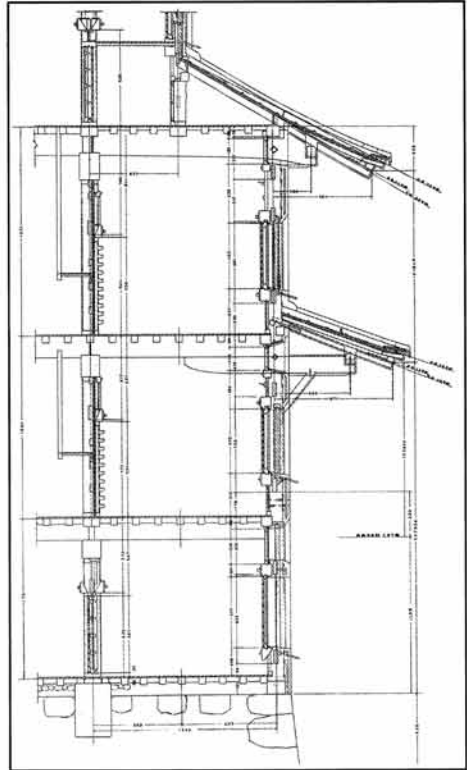
【初重軒部の矩計図】

これらの結果、建物の沿革の項で述べましたが、築城後、最初の修理がおこなわれたのが、寛永3年(1626)の初重軒の垂下によるものでした。この時の修理では肘木を大きくして補強が施されていましたが、昭和の

修理時点の軒の垂下と、肘木の柱心での折損が目立ちました。昭和の補強策としては、軒先の垂下防止に帯鉄板を鉄筋に変えて、柱内部の腰長押下で三角座金に締付けをおこなって保持されました。

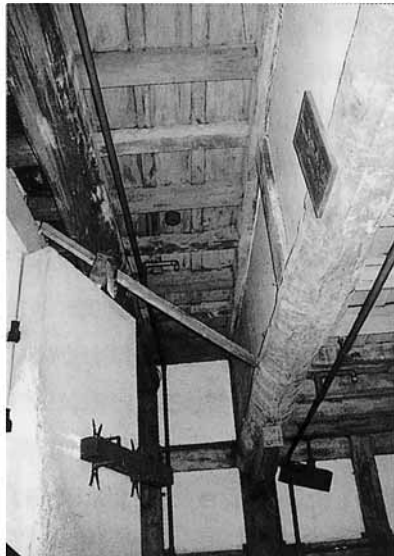
【大天守とこの渡櫓の取合部の納まり】

渡櫓と大天守の取り合い部分の施工のことについては、小天守廻りの解体前にも分かっていた、直ぐに壊せるような仕事かしてあると話には聞いていました。でも、その理由は、敵勢に攻め込まれた時に、大天守だけを独立させるためのものだというのが大勢の意見だったのです。ところが、それとは全く異なった理由からだったと気付いたのは、

天守一階床からこの渡櫓の一階床までは約1 $\frac{1}{2}$ 40 $\%$ 下がっています。そして、大天守の出入口の高さが2 $\frac{1}{2}$ 近くありまして、この渡櫓の階高が約3 $\frac{1}{2}$ 20 $\%$ ですから、出入口扉を開けると、この渡櫓の二階の床に僅かですが当たる計算になります。ところが最初の床掛けはこの渡櫓の床を、そのままの高さで張り通して納められた痕跡が、現在も現場の柱の埋木や、梁に残された根太欠跡に残されている和釘が、昔日の仕事を語っています。

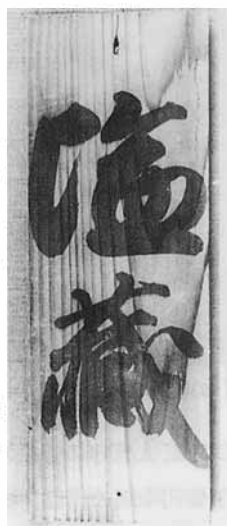
【塩蔵の木札】

れます。】が開けられていましたし、同じく一階の長押の中から塩蔵と書かれた木札が出て来ています。これは恐らく、北腰曲輪のハの渡櫓(塩櫓)から塩を小出しにして直接、城内で保管するための場所だったと考えられます。

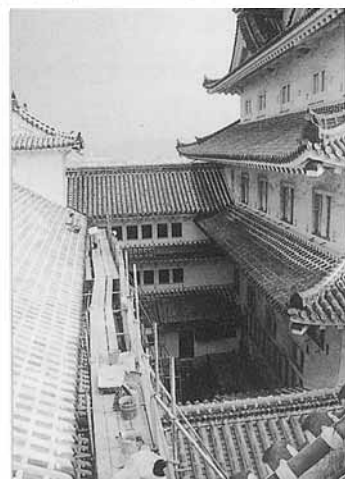
【大天守の北側内庭部】

先ず最初が、昭和修理の時点で、天守郭の内郭部(下屋の部分)の腐朽が甚だしく、復原をするために大変な時間と資料を要しました。その原因といいますのは、大天守の屋根から大量の雨水の落下によるための被害ですが、特に酷いのがイの渡櫓から乾小天守にかけての狭少な内庭の範囲です。

内郭部が狭少で大天守から落下する雨水が、時節によっては、周辺を建物で囲まれて、風の動きもなくて、霧を発生させて滝壺同様と化しています。そのうえ、日当たりが悪く風が通らないときですから、

これらの総てが建物に悪い条件ばかりが揃っています。

大量の雨水の落下場所における屋根の防護対策としては、葺き瓦の上に、雨水の落下する位置に「敷き瓦」を並べる工法が、最善ではなからうかと考えられます。実は、松本城の各重の軒先にも「敷き瓦」で保護されていますが、ご存知のように松本城は、雨よりも雪の落下での変動と破壊防止が目的です。
