# 網干健康増進センター事故に係る調査報告書

## 資 料 編

資料1ー12 破損状況写真

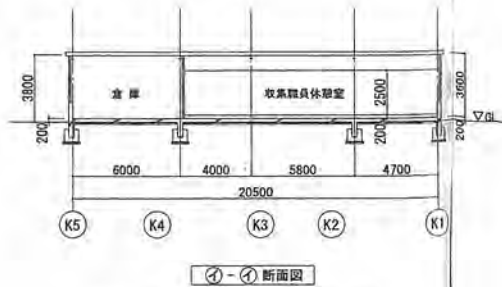
## 資料3-17 安全対策設置箇所図

## 收集職員休憩所

● ガス検知器 2箇所

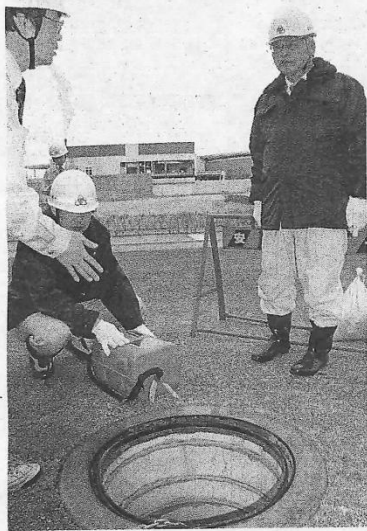
高濃度の可燃性ガスが検出されたマンホールを視察する平野東大名誉教授（右端）＝姫路市のエコパークあぼし

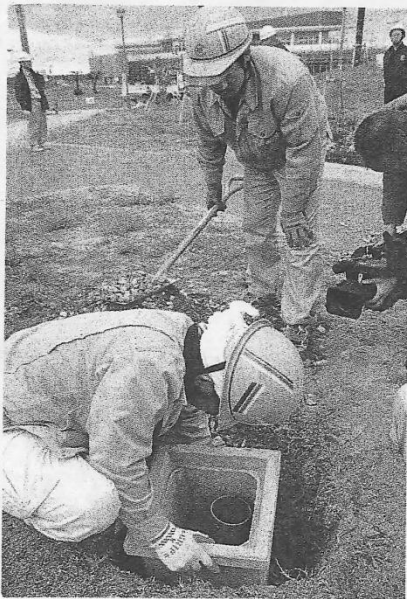
可燃性ガスを空気中に放出するため、敷地内に埋設された集水管に穴を開ける作業員ら  
＝姫路市のエコパークあぼし

今年9月から運転を停止している姫路市のごみ焼却施設・再資源化施設「エコパークあぼし」で23日、安全対策の工事が始まった。作業員らが埋め立て地から自然発生しているとみられる可燃性ガスを地上空气中に抜くため、敷地内の地下に張り巡らされた雨水集水管に穴を開けていた。市は28日ごろまでに工事を完了させ、早期のごみ焼却施設の運転再開を目指す。
