出光興産（株）が実施した周辺地における土壤・地下水調査 (2006（平成18）年7月報告)

対象地（白浜地区のうち卸売中央市場移転予定地部分）の周辺地では、出光興産株式会社が自主調査の位置づけにより、ベンゼン、油分を対象とした土壤・地下水調査、鉛を対象とした土壤調査を実施している。

出光興産（株）が実施した周辺地における土壌・地下水汚染対策工事 (2008（平成20）年2～5月実施)

出光興産（株）が実施した周辺地における土壤・地下水調査 （平成20年8月報告）

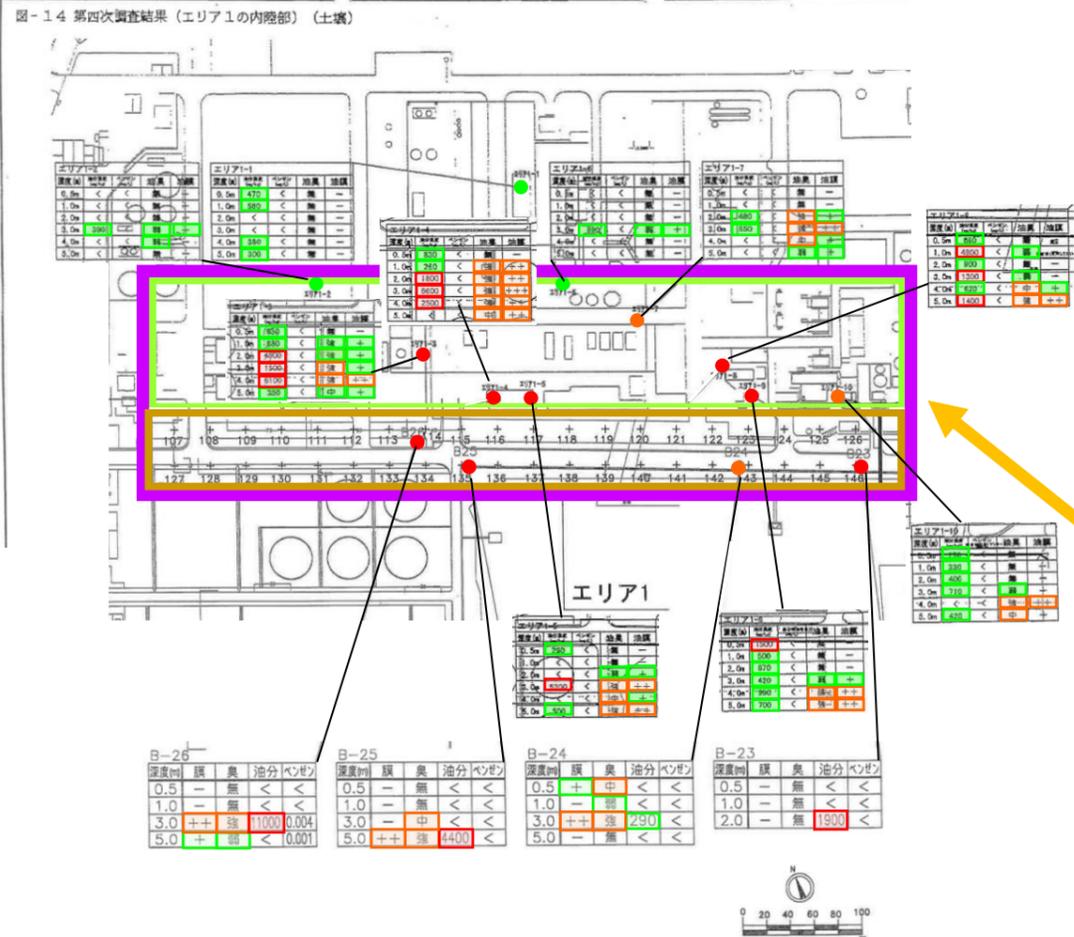
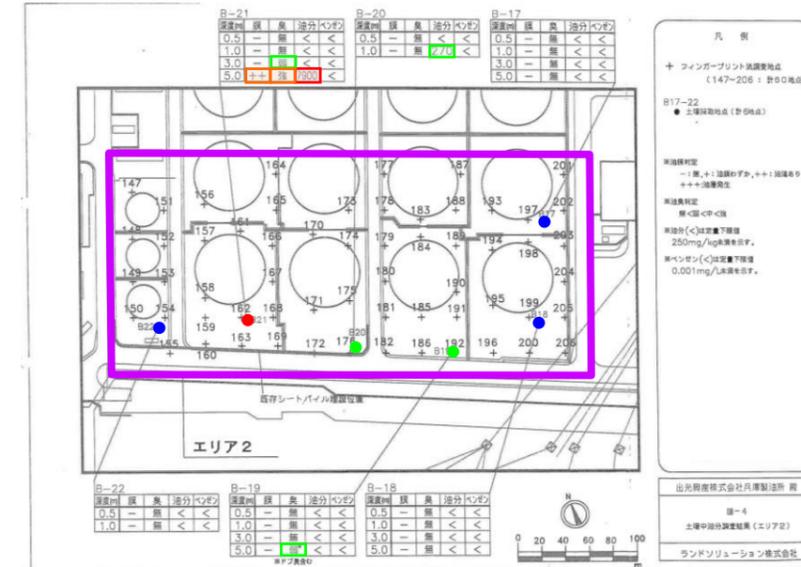
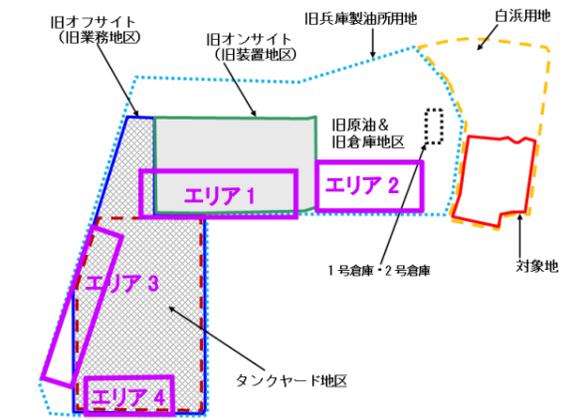
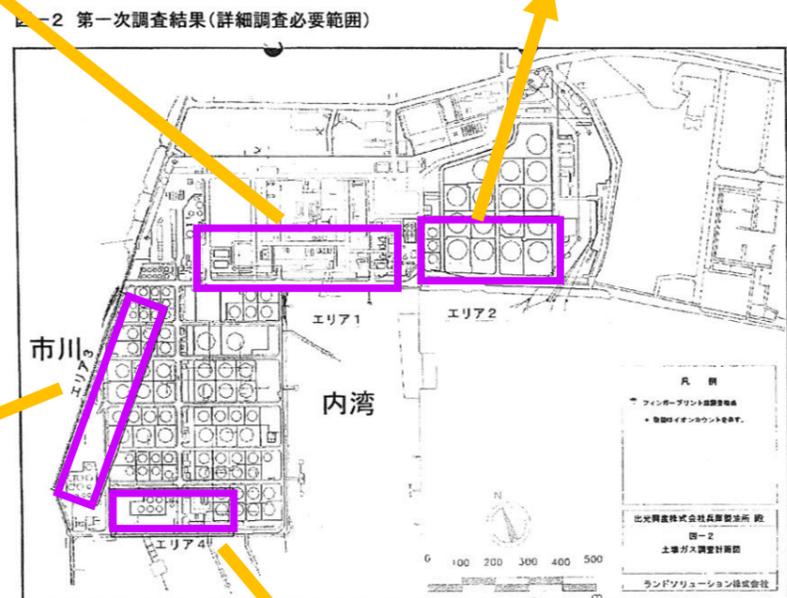
図 6.4 第二次調査（土壌）結果概要図

深度(m)	油分濃度 mg/kg	ベンゼン mg/L	油臭	油膜
0.5m	830	<	無	-
1.0m	280	<	強	++
2.0m	1800	<	強	++
3.0m	8600	<	強	+++
4.0m	2500	<	強	++
5.0m	<	<	中	++

B-25

深度(m)	検	臭	油分	ベンゼン
0.5	-	無	<	<
1.0	-	無	<	<
3.0	-	中	<	<
5.0	++	強	4400	<

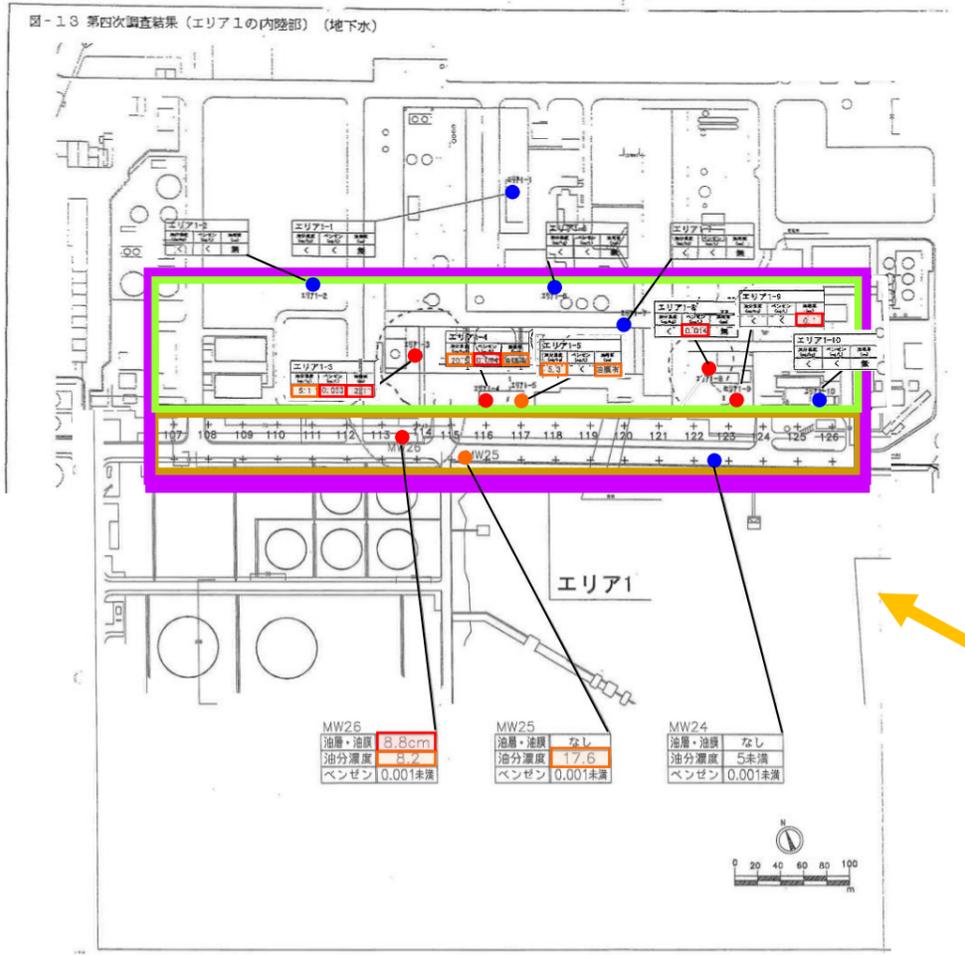
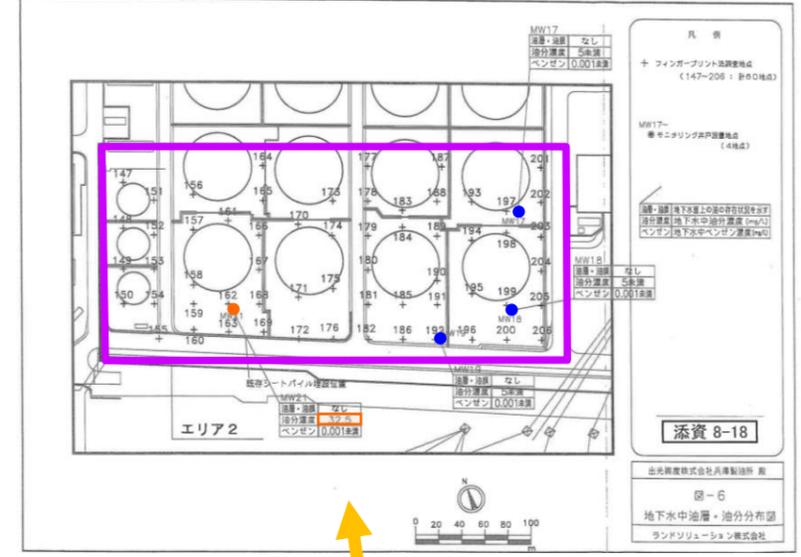
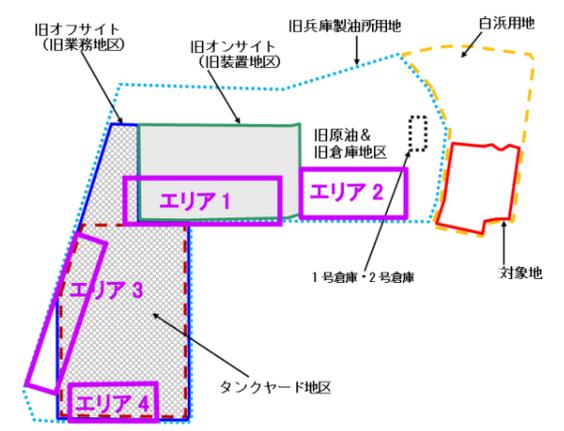
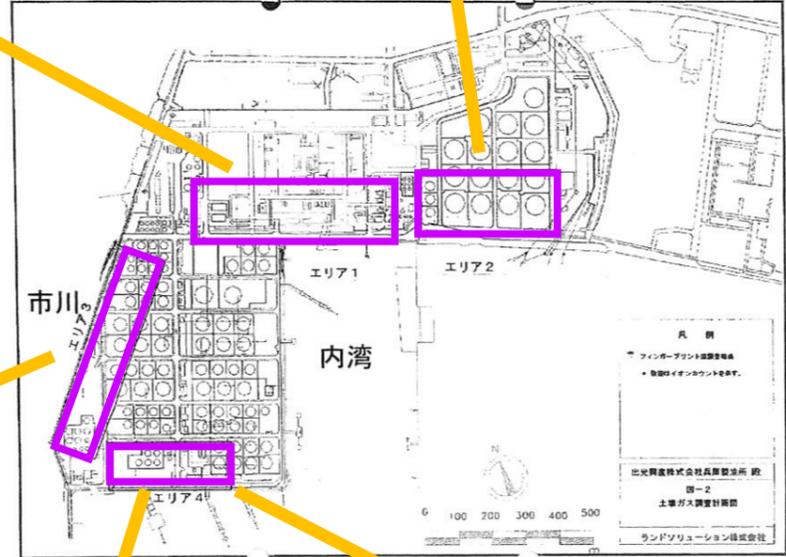
図 6.5 第二次調査及び第四次調査(地下水)結果概要図

油分濃度 mg/kg	ベンゼン mg/L	油臭・油膜
5.3	<	油膜有

MW11
油層・油膜 なし
油分濃度 <
ベンゼン 0.001未満

GWS-3
油層・油膜 なし
ベンゼン 0.001未満

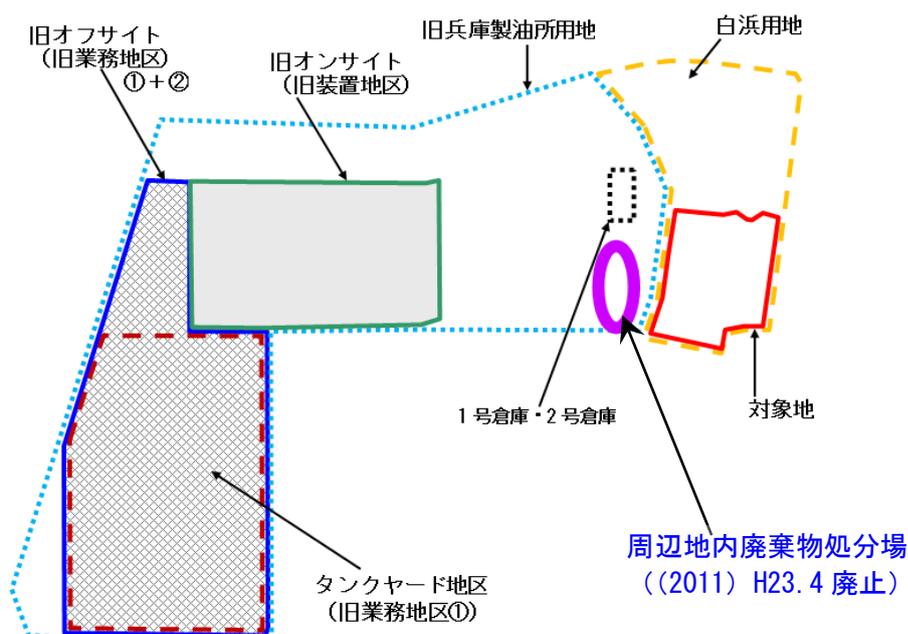
図1 周辺地内廃棄物処分場と対象地との位置関

地下水分析の結果によると、砒素、ふっ素、ほう素が地下水環境基準を数倍程度超過する濃度が確認されていたが、これらの原因は海洋浚渫土による埋め立てに起因するものとされている。

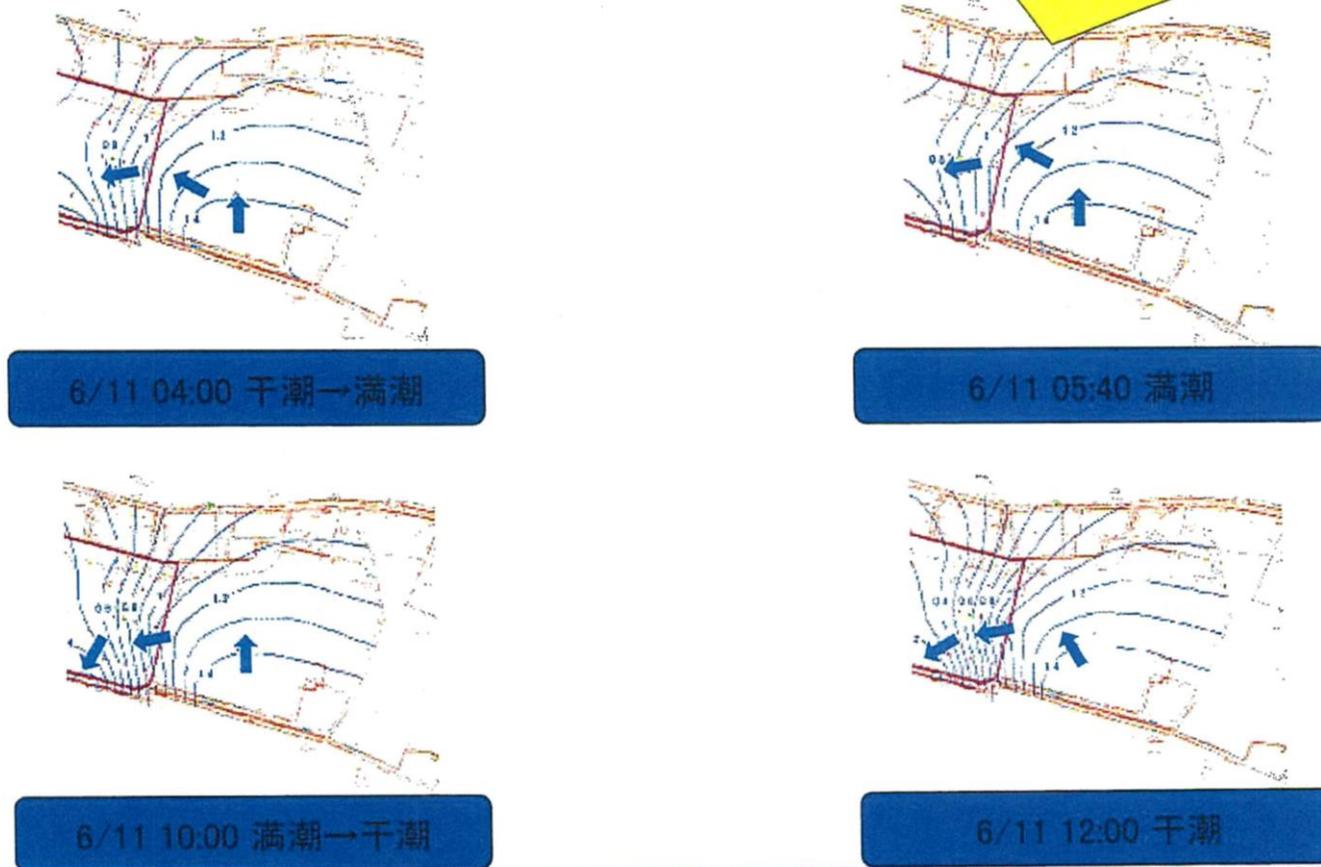
図4 対象地西方の旧オンサイト地区周辺における地下水流向推定図

潮位によらず、関西電力→カソーラー→旧オンサイトの流れが安定

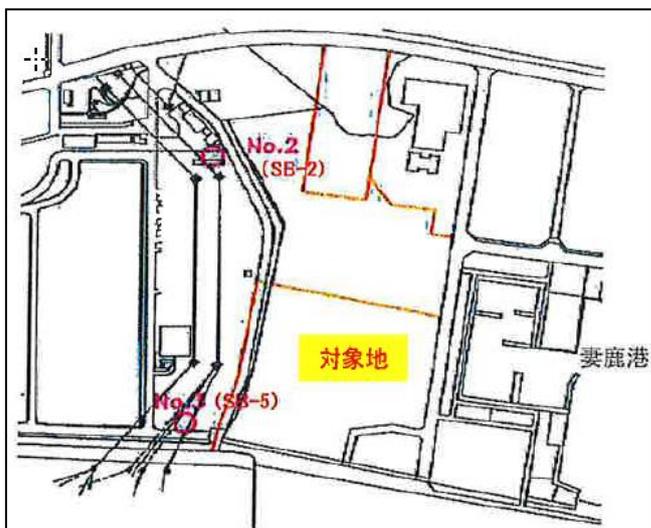
図6 場内廃棄物処分場付近の地下水観測井戸の位置

これまでの地下水モニタリングの結果によると、2箇所の地下水観測井戸において、ベンゼン、鉛は地下水中にいずれも検出されておらず、油臭、油膜いずれも確認されていない。
