# 石垣の中の博物館

## 仙台城の調査から

## 石垣の排水施設を発見

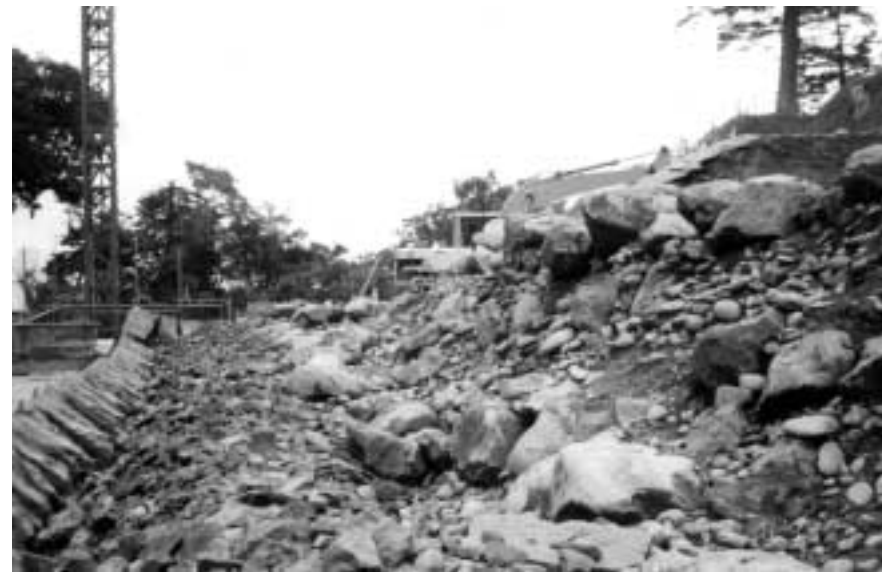
図5 階段状石列の残存状況

1999年8月末時点の状況。調査が進み、だいたいの石は外されている。栗石よりも大きな、積み石になりうる大きさの石を階段状に積んでいる。石垣構築の際、その内部に石を積んで埋め込み、石垣の強度を高めるものか。金沢城、肥前名護屋城、丸亀城などでも同様に、「内部石垣」の遺構が出土している。
