兵庫縣

姫路城天守修理歩地壹貳階東西断面圖

圖名	兵庫縣
調査機関	11
調査者	川合栄一
調査年月日	33年5月
資料番号	5

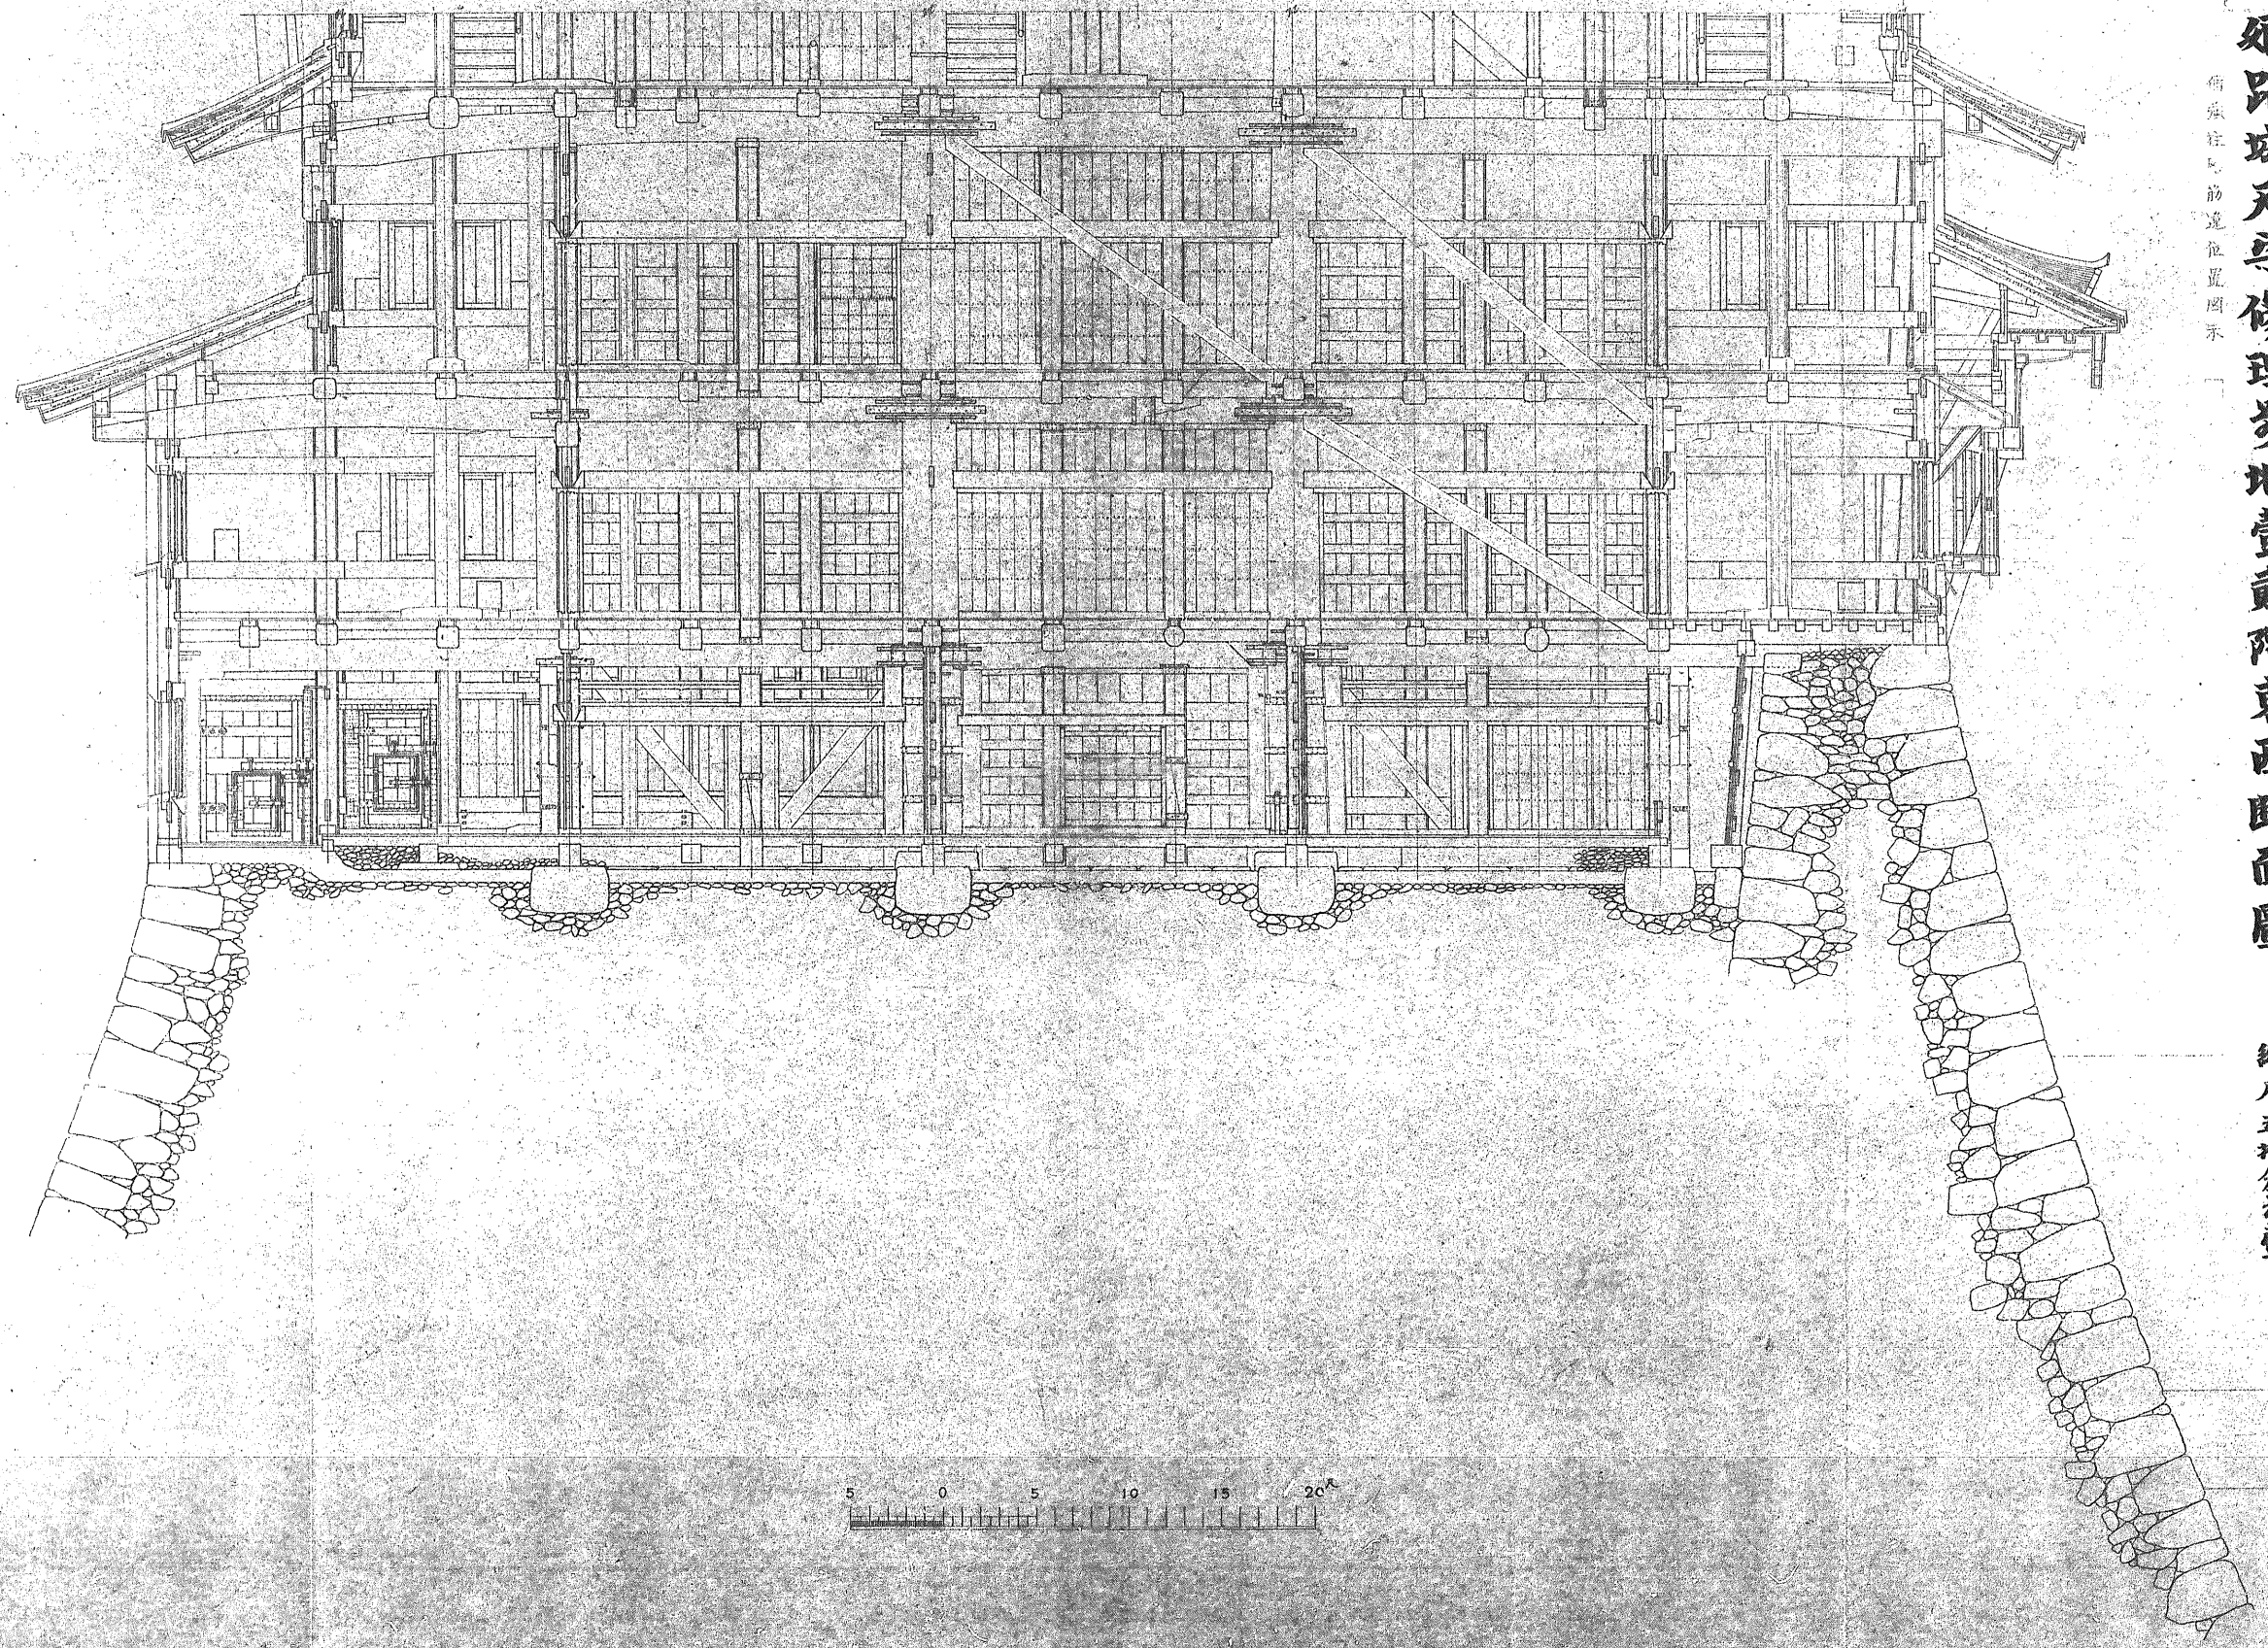
備註：筋違位置圖示
