TSUBOHORI

平成13年度(2001)

姫路市埋蔵文化財調査略報

姫路市教育委員会

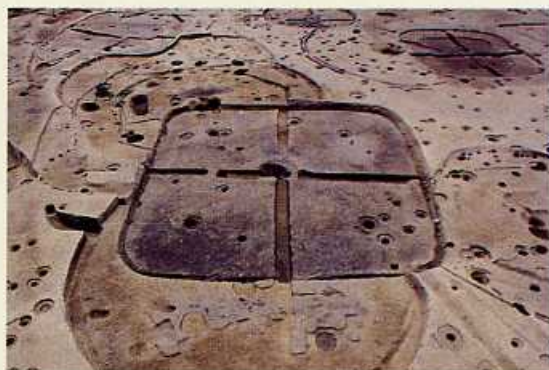
勾玉が出土した竪穴住居跡

見つかったのは竪穴住居跡の柱穴からです。古墳時代初め頃の、一辺が8mもある大型の方形住居でした。出土した土器も、器台等日用品以外のものが目立つことから、普通の村人の住まいではなかったようです。

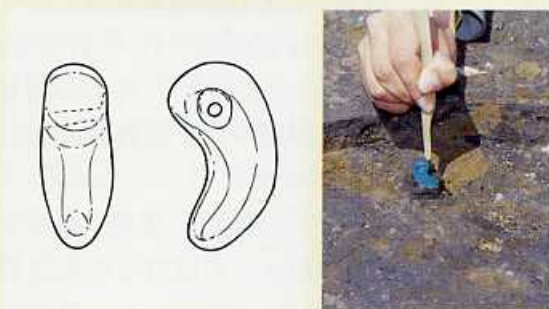
実測図 (s=1:1)

出土状況

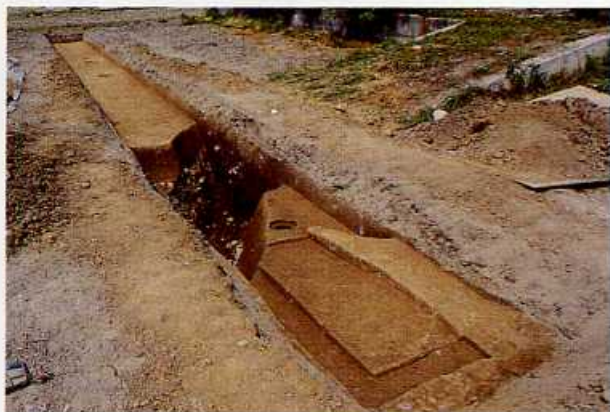
第5トレンチ全景(南西から)

調査は、幅1mのトレンチを南北に5本と東西に1本設定した。このうち東側の第1・5トレンチでは、ほぼ耕土直下で黄褐色の地山が確認でき、土坑やピット等の遺構も検出されている。第5トレンチ南端には、北東から南西方向の弥生時代後期の溝が見つかった。溝は幅約1.6m、深さ約1mのV字断面をしている。下層の粘質土より上層に弥生土器の壺等が多量に含まれていた。

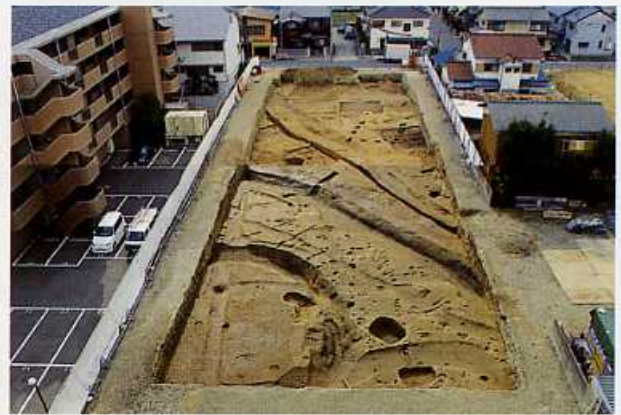
調査区全景(北から)

調査箇所は第6地点でも南側の、遺構が集中する場所にあっていた。見つかったのは弥生時代後期～古墳時代と中世の遺構である。このうち弥生時代後期の遺構は、竪穴住居跡、溝、土坑、および船場川東区整遺跡では初めての円形周溝墓を確認した。円形周溝墓とは、円形の盛土の周りに溝を巡らせた墓である。一般的に大きさは4～22mと様々であるが、大きいものは弥生時代の首長墓と考えられている。今回確認されたのは隣接する2基の円形周溝墓の一部である。盛土は削平されていたため、確認できたのは周溝のみであった。復元径は、約18mと大きく、溝の幅は約2.5m、深さは北側の墓(SD08)が約20cm、南側(SD09)が約1.2mである。造られた時期は弥生時代後期前半頃と考えられる。同じ時期の遺構は、円形周溝墓の西側を南北に走る溝(SD10)と柵(SD11-2)である。溝は幅約3m、深さ約1.5mと大型で、断面はV字状を呈していた。柵は掘方の幅が約1m、深さは60cmを越える布掘りで、径10cm程度の杭を並べたものであった。杭は直線的にはなく、ジグザグに並べられていた可能性がある。この他、弥生時代後期の竪穴住居跡は全部で7棟を確認したが、周溝墓と同時期の住居跡は南隅で検出されたSH12-2と考えられる。形は隅丸方形で、支柱穴は2本である。ベッド状遺構は全周し、燃焼施設は円形の土坑と楕円形の土坑がセットとなる「10土坑」であった。残りの住居跡はすべて方形でベッド状遺構を持ち、燃焼施設は「10土坑」である。このうちSH04-1と05には張り出しがついていた。

古墳時代の遺構は竪穴住居跡5棟、掘立柱建物跡4棟、溝4条等がある。このうち竪穴住居跡3棟と溝1条は、古墳時代初頭の遺構であった。住居跡は全て方形で支柱穴は2本である。ベッド状遺構は2方と全周するものがあるが、燃焼施設は全て円形の浅い土坑のみに変化していた。3棟のうちSH11からは、吉備型甕が出土した。古墳時代中頃に造られたのは、竪穴住居跡2棟、掘立柱建物跡3棟、溝3条である。このうち掘立柱建物跡は2×3間2棟、2×2間1棟が並んで確認された。一辺4～5mで、主軸は全てN-20°-Wである。溝は南北方向に走るSD11-1と、コの字状のSD28と36を確認した。SD11-1は幅約2m深さ約30cmである。SD28は幅2m前後、深さ約20cmで一辺約1mである。SD36は一辺20m前後で、幅は3～5m、深さ20cm～40cmである。SD36からは馬の歯が出土した。いずれも時期は5世紀末から6世紀初頭と考えられる。古墳時代後期の遺構は3間四方の掘立柱建物跡1棟を確認した。規模は5.6×6.8mで、主軸はN-40°-Eである。時期は6世紀後半とみられる。

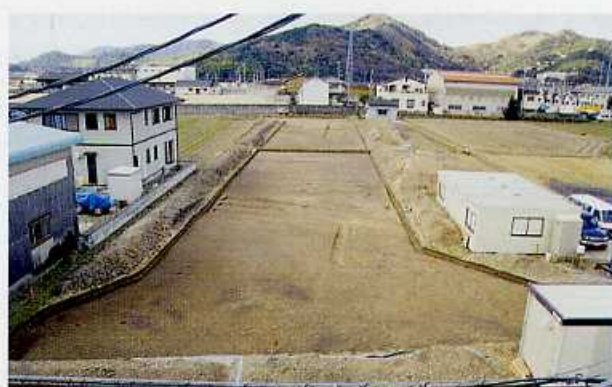
1・2区全景(東から)

1・2区では、大きく弥生時代と中世の遺構が見つかった。前者には、土坑(SK01・08)と不定形な溝状遺構(SX01・02)がある。SK01は、調査区東端に位置し、不整形の平面で、径約90cm、深さ約20cm、前期中葉の甕等が出土した。SK08は、調査区中程にあり、長円形平面で約1.5×1m、深さ約10cm、後期の甕等がある。溝状遺構は、1区中程に位置し、平行する幅1m程度の溝3本とその西側に続く不整形の落ち込みからなり、全体で東西約30mとなる。方位は、おおよそ東北東に方位を持ち、深さ約20cmを測る。詳細時期は不明。後者には、溝(SD01～06)、竪穴状遺構(SX04)、ピット多数がある。溝は、東西(01、04～06)および南北(02、03)の方位をとり、姫路平野で顕著に観察される飾磨郡条里型地割の方位(N-22°-E)にほぼ一致する。この中で最大となるSD06は、2区の大半を占め、東西約24m、幅約70cm、深さ約10cmを測る。平安時代末～鎌倉時代の東播系須恵器、土師器に加え韃の羽口、鉾滓などの鍛冶関連遺物も出土した。SX04はSD06の南に位置し、平面長方形で南北約4m、東西約2.5m、深さ約30cmを測る。中央部底面に薄く炭が堆積する。出土遺物には、東播系須恵器、土師器、貿易陶磁器(龍泉窯系青磁碗)等があり、SD06とほぼ同時期と考えられる。これらの周囲には、多数のピットが集中し、数棟の掘立柱建物になると考えられるが、切り合いが無く時的な前後関係は判然としない。3～6区では、南に向かって地盤が序々に下がる。中世のピット数基と江戸時代の土坑8基を検出したが、全体に遺構の密度は低い。7区は、微高地を外れ水田としての利用が想定される。

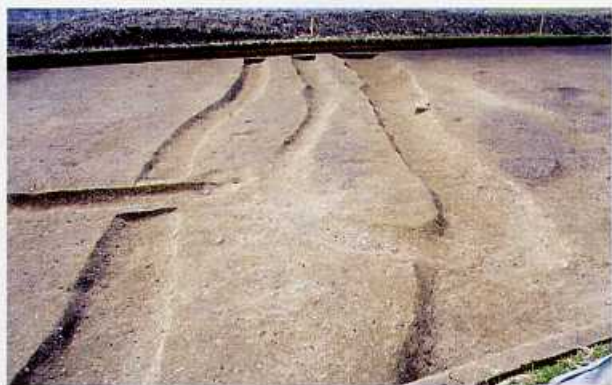
1区SX01・02(北から)

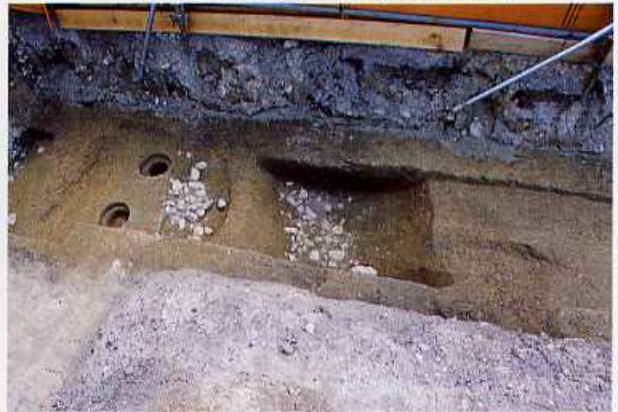
奈良時代の溝(北から)

今回の調査区は、その大半が旧河道にあっていた。この河道は、弥生時代中期頃埋没した市川の支流と考えられ昨年度南隣で実施された調査でも確認されている。この周辺が安定したのは約700年後の奈良時代と考えられ、調査区の東側で南北方向の溝を確認した。その他、平安時代後期の土坑からは瓦片のほか、鉾津が出土した。この付近に鍛冶施設が存在していたと考えられる。これらの遺構は、市之郷廃寺に関連するものだろうか。

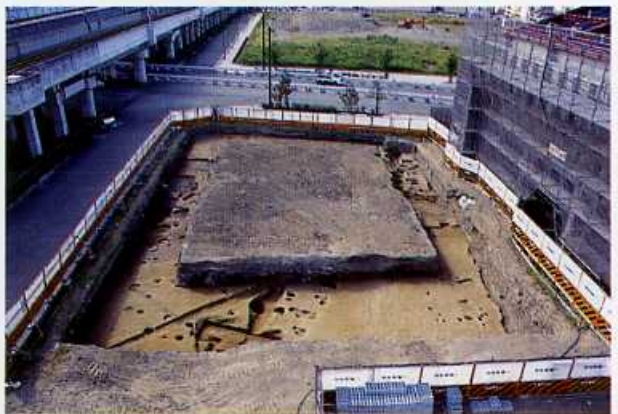
調査区全景(東から)

前年度に調査を実施した、すこやかセンターの敷地内で、全天候型スポーツ施設の建設に伴って実施された。調査の結果、古墳時代の竪穴住居跡1棟、7世紀末頃の柱穴・溝、中世の溝・土坑などを確認した。竪穴住居跡は一辺約7mの方形である。住居の西壁と南壁付近の検出にとどまったが、西壁の中央部ではカマドが見つかった。地面を削りだして作られたカマドの壁の基底部が残存しており、周辺からは土師器の破片が大量に出土した。7世紀末頃の柱穴は、柱の並びから3～4棟の掘立柱建物跡の一部であると考えられる。また、東西方向に流れる平安時代の溝からは、瓦片が出土した。建物跡や溝は、奈良～平安時代この付近に存在した、市之郷廃寺に関連する遺構である可能性もある。

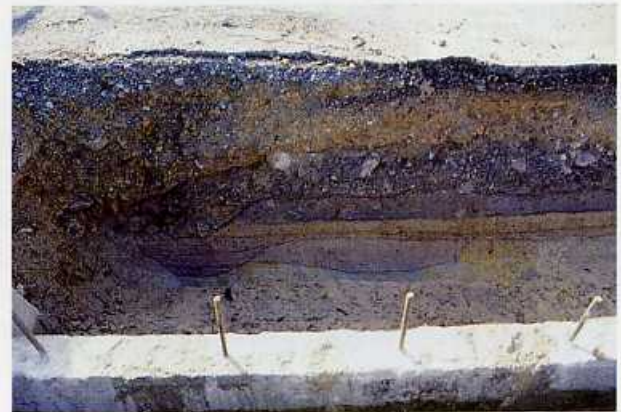
溝の検出状況(東から)

今回の調査は市道の補修工事に伴い、南北方向の道路の両脇に幅50cmの調査区を設定して実施した。延長は西側が102m、東側が126mである。調査の結果、調査範囲の大半では、工事による掘削が地山より上の盛土層までにとどまることがわかった。しかし南端10m前後の範囲では、遺構検出面である明灰色粘土層を確認し、東西両調査区の南端では東西方向の溝を検出した。幅約1.5m、深さ25cmで、奈良時代の土師器甕が出土した。

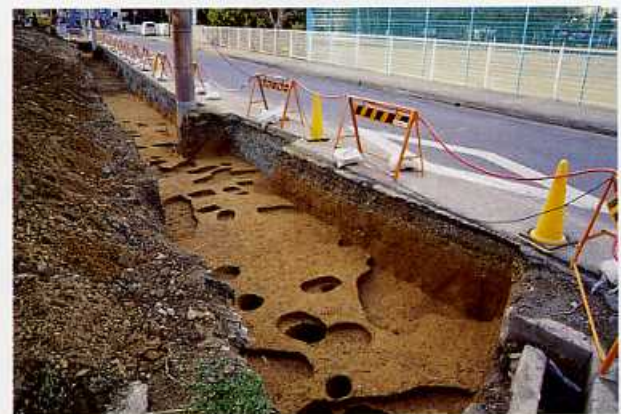
2区全景(南東から)

道路盛土を取り除くと旧耕土が確認され、その下には約20cmの厚さで須恵器などの破片を含んだ黄褐色ないしオリーブ褐色の層がある。地山は黒褐色の砂礫土で、一部は黄褐色の粘質土となる。

地山面からは、暗褐色土で埋まったピットや土坑が40基近く検出されている。正確な時期は不明であるが、須恵器の細片などが出土している。明確な建物などは見つからなかったものの古代から中世にかけての遺跡とみられる。

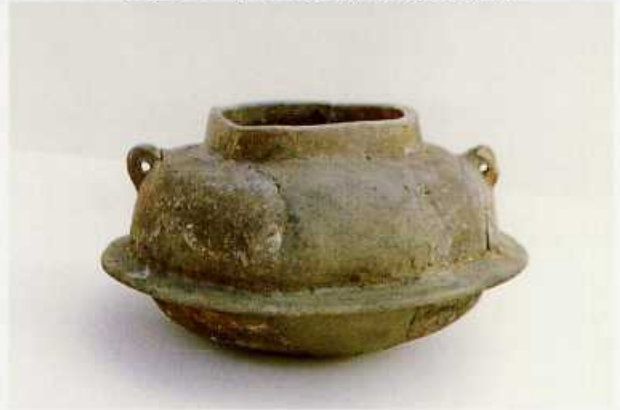
土坑17出土遺物(江戸時代初頭)

発掘調査で前記の3面の遺構面を確認した。また、現地表から約45cm下で江戸時代の遺構面を認め、石組み井戸・溝・土坑・掘立柱柱穴などの遺構を確認した。これらの遺構は飾磨門から飾磨港に通じる飾磨街道沿いに形成された町家の遺構で、ゴミ穴から町家の形成時期を考察するうえで貴重な江戸時代初頭の遺物も一括出土した。

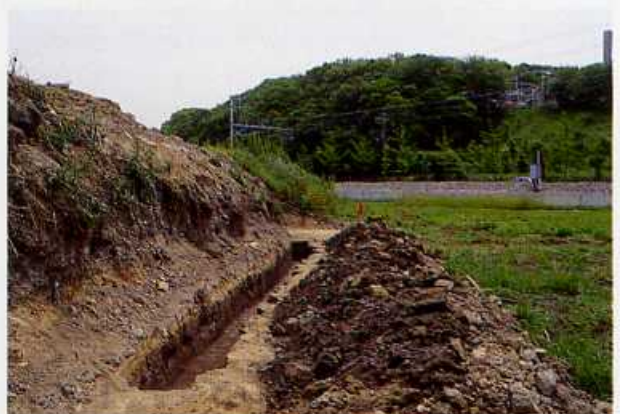
調査状況(北西から)

調査は、JR山陽本線北側の駐車場予定地の擁壁部分について実施した。耕土直下には、中世以降の水田面と見られる厚さ約15cmの黄褐色層がある。その下は、厚さ約25cmの褐灰色ないし黒褐色の粘質土層を経て黒褐色の砂・シルト混じりの粘質土にいたる。遺構や遺物は発見されなかった。

下層の砂・シルト混じりの粘質土は、水尾川かその支流の旧河道埋没土と推定される。西側に近接する兵庫県の調査成果とあわせると、背後に山を控え、川に面した弥生時代集落の景観が想定される。

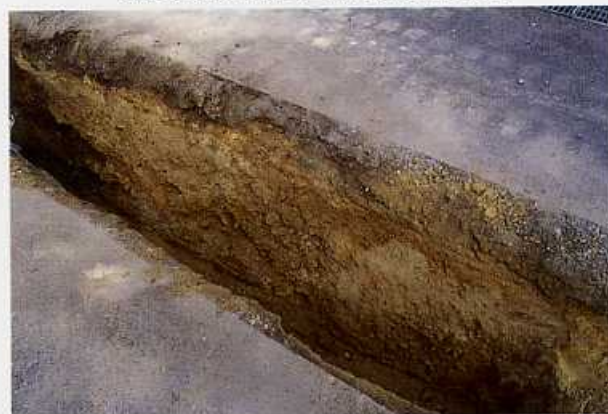
調査地の土層状況

道路下は、黄灰色の礫混じり中砂土の盛土が約10～30cmあり、黄色土の地山にいたる。道路は東側の谷中央へ傾斜しており、道路直下で地山が検出される個所もある。盛土は道路造成に伴うものと推定され、遺構・遺物ともに確認できない。

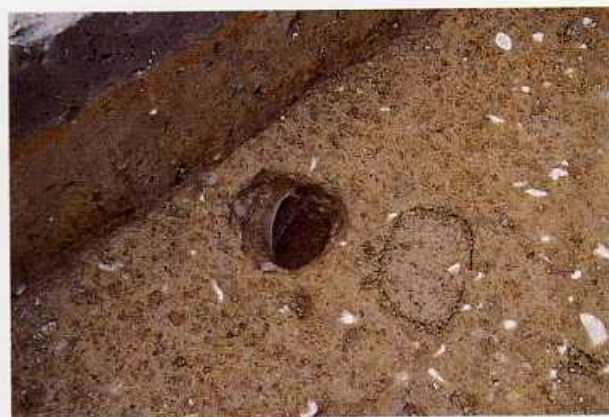
第65坪 須恵器出土状況(南東から)

西部の北側では、緑釉碗や布目瓦を含む多くの須恵器・土師器が出土しており、市之郷廃寺に関連する遺跡が存在したと考えられる。また、阿保神社周辺でも時期は不明ながらピットを検出しており、第1地点遺跡が東側へ広がっていたことが明らかになった。

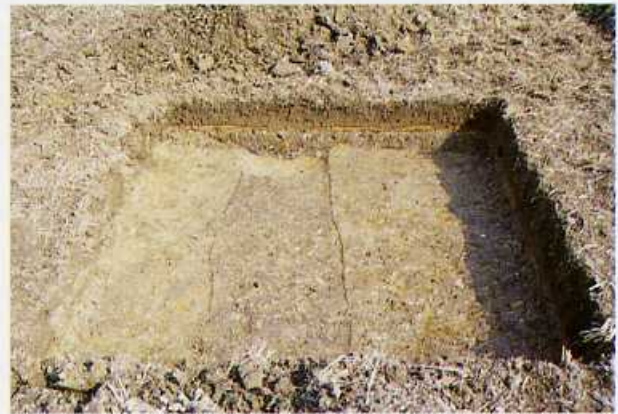
第76坪(第4地点)南から

事業面積約69haにおよぶ区画整理に伴う試掘調査は、平成12年度から3ヵ年計画で始まった。初年度には3ヶ所の遺跡を発見し、英賀保駅周辺遺跡第1～3地点と命名した。2年目にあたる今回の調査は、事業地西部の飾磨区山崎・付城地区、中部の苫編、東部の町坪と大きく3地区を対象とした。西部では、西半部が旧夢前川による自然堤防上となるが、遺構は見つからなかった。ここから東半部に向かって後背湿地となっていくが、その中間でピットを発見し、第1地点がさらに西へ延びることを確認した。中部では、黒褐色礫混じりシルトの安定したベースが全域に広がり、各所で中世の溝・ピット等を発見した。新たな遺跡として、第4地点と命名した。東部では、中世の遺構を発見し、第3地点が北へさらに延びることを確かめた。

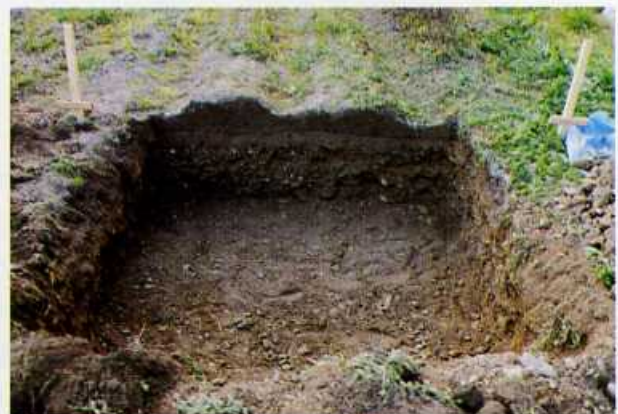
第15坪全景(南から)

調査は2×2mの試掘坪によって行った。基本的な層序は耕土、床土、灰色の砂層を経て砂礫層に至る。

調査地の地形は南北に走る道路をはさんで、西側が高く、東側がやや低い。東側の試掘坪においては、地表から概ね約50cmで砂礫層が確認された。西側では耕作土直下に砂礫層が確認される場所もあるなど、微高地状の高まりは単に盛土によるものであることが判明した。遺構、遺物とも確認されず、遺跡は存在していない可能性が高い。

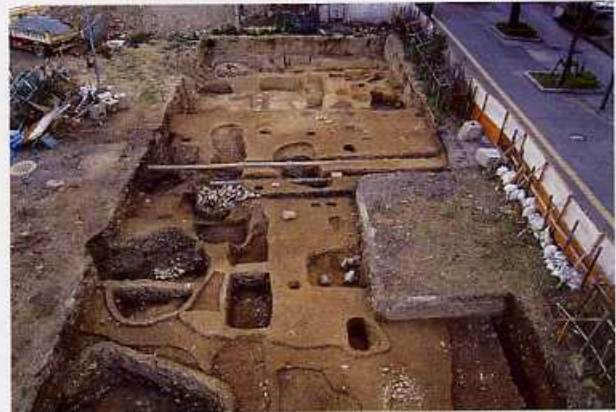
調査区全景(南から)

調査区内では江戸時代のものを中心に各期の遺構が重複していた。検出した遺構は土坑を主体とし、他に井戸・柵・石組み土坑等がある。土坑は調査区のほぼ全域で検出しているが、とくに南部では幕末～明治期のものとみられる大型廃棄坑が多く認められ、内部から東山焼を含む陶磁器類や瓦が大量に出土している。また、これらの土坑に切られるかたちで17世紀代の土坑も確認した。柵は最大長30cm前後の河原石を55～65cm間隔で南北一列に並べたもので、江戸時代の井戸に切られている。石組み土坑は東西140cm×南北80cm・最大高45cmの河原石組みを有し、内部から朝鮮王朝製の白磁輪花皿が1点出土した。

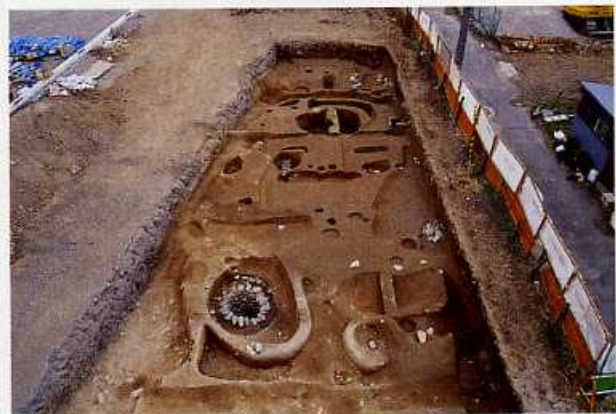
調査区全景(西から)

今回の調査で検出した遺構には、土坑・井戸・石組み遺構等がある。検出面は須恵器や布目瓦の細片を包含する黄灰色土層上面で、この層の上には唐津焼溝縁皿や瀬戸美濃焼織部向付といった17世紀前半期の遺物を包含する整地土がみられた。出土遺物が少なく、時期の特定が困難な遺構もあるが、明確に17世紀後半以降に下るものは認められない。整地土から出土した遺物の時期を勘案すると、これらは基本的には17世紀前半期を下限とする遺構群とみてよいであろう。

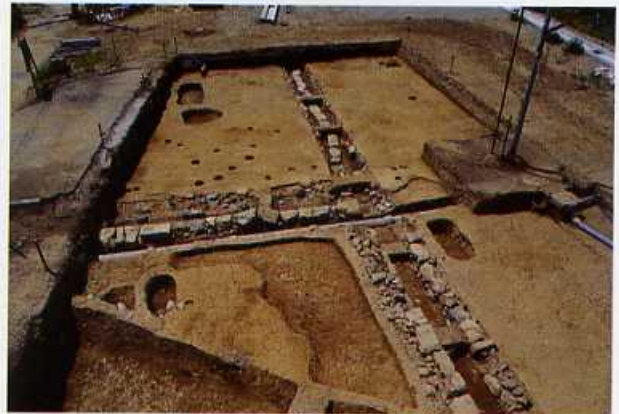
調査区全景(東から)

街路遺構の保存状態は比較的良好で、第188次調査の成果とあわせてその構造を把握することができた。東西の側溝部を含めた街路幅は約17mを測る。路面は礫混じりの砂質土で固めており、数回の改修が想定される。なお、街路の西側には明確な石組み側溝が付属していたが、今回検出した東側では西面(街路側)の石組みが不明瞭である。水流の量等に応じて排水施設の構造に差をつけていたことも考慮されよう。

第188次調査で一部確認した石敷きの暗渠状遺構は、街路の下を横断し、東側の屋敷地北の石組み溝に接続していることが判明した。

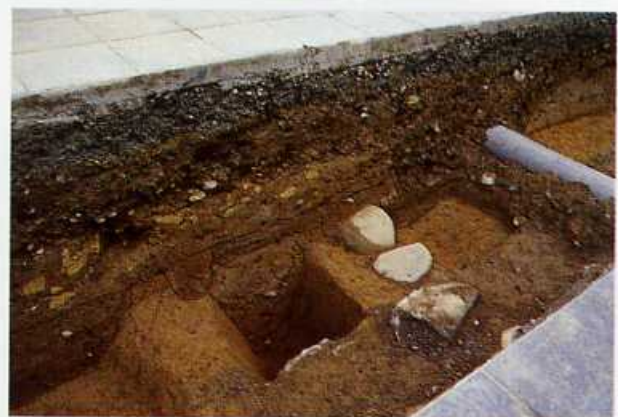
南北街路想定部石組み(南西から)

調査地内では埋設管路の攪乱が著しく、遺構は極めて限られた範囲にしか残っていない状況であった。検出した遺構は土坑・溝・ピット等で、武家屋敷建物の遺構や久長門の礎石は確認していない。調査地中央付近には南北街路が想定されるが、側溝の一部とみられる石組みを検出したにとどまった。なお、土層の観察により、久長門付近では黄褐色土地山の検出レベルが高く、微高地になっていたことが判明した。一方、調査地西部は江戸時代以前には水田など、湿地状の様相を呈していたとみられる。

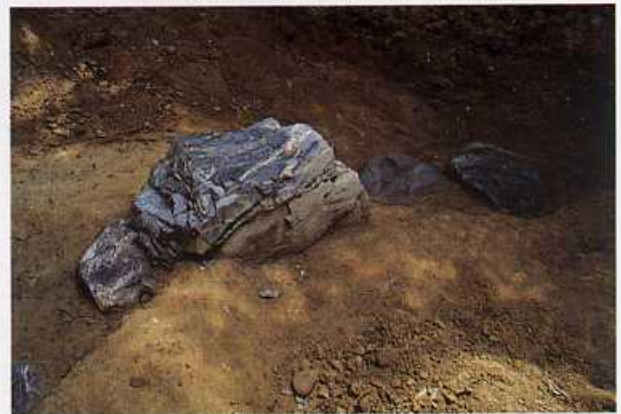
石材検出状況(西から)

調査の結果、調査区中央付近ではほぼ南北方向に並ぶ4点の石材を検出した。流紋岩系の岩石を立体的に配置しており、何らかの修景的な意図をうかがわせる。また、石材より西側には大きな落込みがあり、内部から17世紀後半～18世紀の肥前陶磁器片が少量出土した。

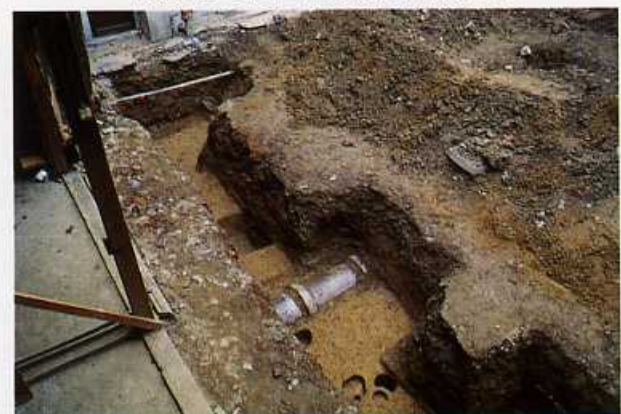
調査区全景(南西から)

調査区内では、表土および明治時代以降の盛土の下に灰黄褐色土層(厚さ20～40cm)が見られ、少量の土器片を包含する黄灰色土層(厚さ10～15cm)を経て、現地表面から80～100cm下で黄褐色土地山に達する。検出した遺構は、17世紀後半～18世紀の溝1条のほか、土坑・ピット等がある。建物礎石や土塀基礎、井戸といった武家屋敷の施設に関する遺構は確認できなかった。隣接する特別史跡姫路城跡D地区(お城本町地区)の調査成果を考慮すると、当該地では19世紀後半期の土地改変により、江戸時代の生活面が失われたことも想定される。

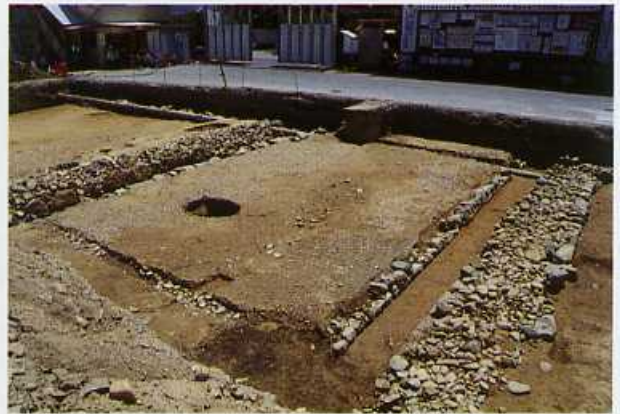
上岐阜町通(北西から)

調査地点は絵図によれば、喜斎門から久長門を東西に結ぶ街路と「上岐阜町通」との交差点に該当する。調査区のほぼ中央で「上岐阜町通」が確認された。街路面の幅は約6m、東西に幅約50cmの側溝を持ち、屋敷側には幅約1mの土塀基礎が検出された。街路面には小礫の叩きが確認されるなど良好な保存状態であった。東西街路は街路の北側部分の側溝と土塀基礎とが確認された。街路西側の屋敷内からは第8次調査で確認されていた池の続きが検出された。池の下部からは、18世紀前半頃に埋まったと考えられる井戸が見つかり、池の構築はこの時期を上限とすることが判明した。

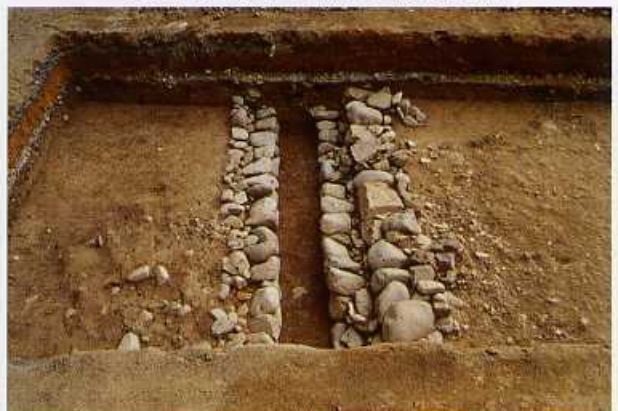
土塁際街路側溝(北から)

調査地は絵図によると、南北に走る2本の街路と5軒の屋敷のそれぞれ一部分に該当する。西側の街路遺構「下岐阜町通」は、街路の両側の側溝が確認され、東側の土塁際街路は街路側溝と土塀の基礎とが良好に残っていた。屋敷内からは石室や井戸といった、屋敷に伴う付属施設が確認された。調査区のほぼ中央で池の護岸状の石列が確認され、屋敷内の池と想定される。他に江戸時代後半のゴミ穴を多数検出したが、トレンチ調査であるため全容は不明である。また調査地は盛土直下に地山が検出され、微高地上に遺跡が立地していることがわかった。

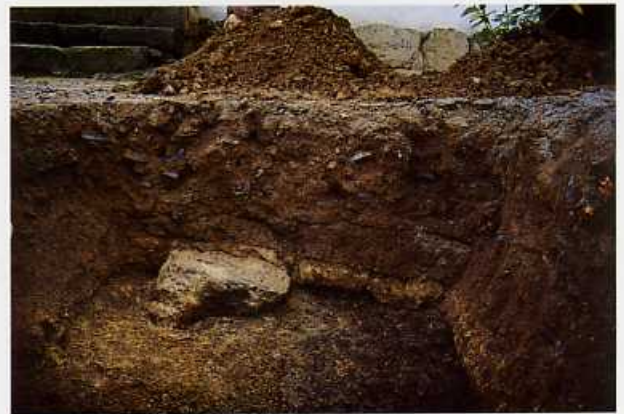
西の丸礎石検出状況

備前丸と西の丸において礎石を検出した。絵図から、それぞれ櫓と倉庫のものである可能性が高い。上山里曲輪では瓦の廃棄土坑が見つかった。多数の軒瓦の他、鯨瓦や鬼瓦等が出土し、鯨瓦の背面には製作者と考えられる人物名が、鬼瓦には「文化十三年」の銘があった。類似資料から2つの瓦は同一人物作成の可能性があり、姫路城の修理に使用されたものと考えられる。井戸曲輪上部の通路では、盛土直下に栗石が検出され、この部分の曲輪が自然地形を利用したものではなく、人為的に造り出されたものであることが明らかとなった。

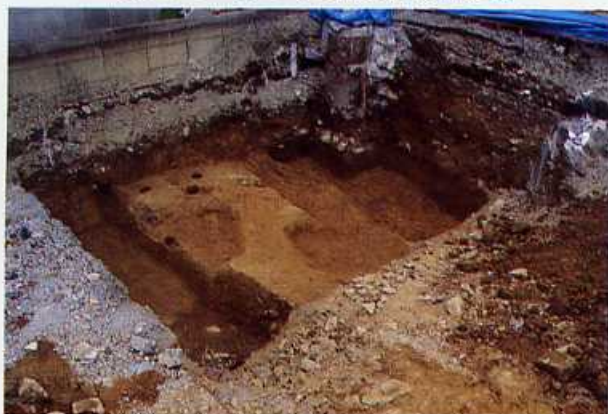
1区全景(南東から)

調査区は基本的に40cm程の盛土直下に黄褐色の地山があり、遺構は全てこの面で見つかった。調査区の東半分にあたる2区と3区は攪乱を受けていたが、西側の1区と4区からは遺構が検出された。1区では布目瓦を含む、素掘りの溝と2基の江戸時代の土坑を検出した。この溝は東西に延び2区の壁面でも観察された。溝は調査区外に延びるため全容は不明であるが、幅は最大で2m、深さは60cmを測る。平安時代頃のものと考えられ、播磨国府と関連する、何らかの区画溝である可能性が考えられる。江戸時代の土坑からは、瓦片などが出土した。

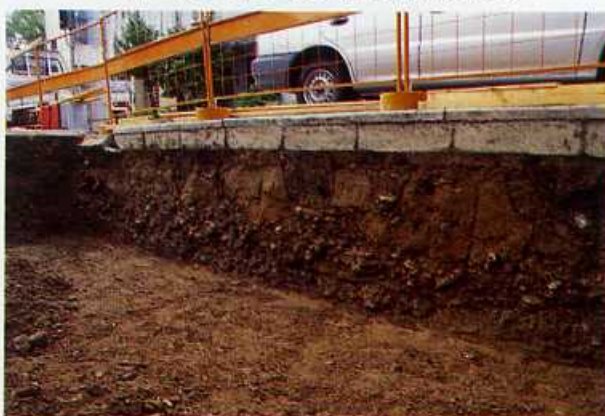
調査区南壁土層断面

調査区内では大部分が江戸時代後期以後に掘削されたと考えられる大型の掘込みの中に入り、本町遺跡に関わる奈良～平安時代の遺構や中世以後の播磨国惣社関連の遺構は検出できなかった。こうした大型の掘込みは、近接する特別史跡姫路城跡D地区の調査でも確認しており、幕末から明治時代にかけての土地改変に伴う遺構の可能性もある。また、掘込みから外れた調査区西端部では現地表面から55～60cm下で黄褐色土地山を確認しており、周辺部の調査事例を考慮すると、江戸時代およびそれ以前の遺構面は比較的浅い位置に存在したものとみられる。

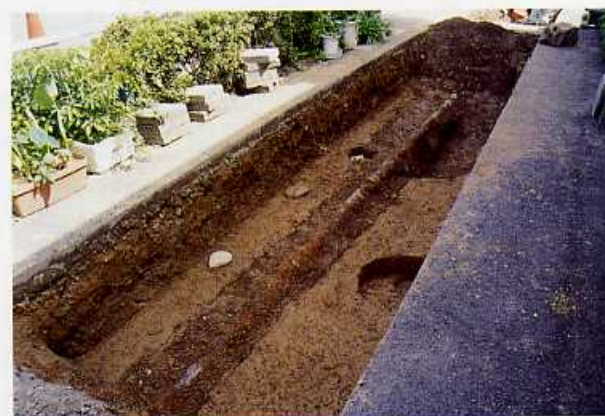
4区礎石検出状況(南西から)

ガス管や下水の支管など、全体的に攪乱を受けており遺構の残りはよくなかった。基本的には舗装の下に戦災整地土を含む近現代の盛土があり、約15～50cmの江戸時代と推定される暗灰黄色層を経て褐色土の地山に至る。

遺構はピットや土坑、石組み溝などが検出された。溝の一つは、絵図による寺町と町家境界の推定と一致する。ピットや土坑も多くは江戸時代の遺物が出土しており、城下町に伴うものと推定される。ただ、一部は須恵器細片などを含み古代から中世にかけての遺跡も存在した可能性がある。

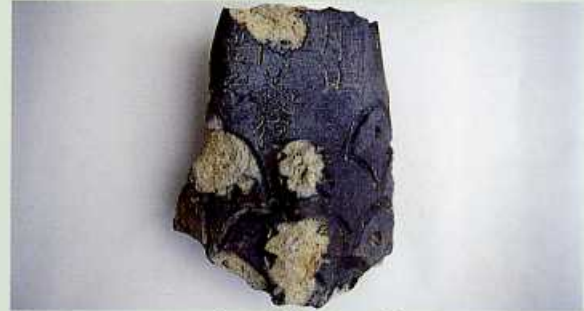
上山里曲輪出土鯨瓦

「お菊井戸」のある上山里曲輪では、瓦の廃棄土坑から鯨の胴と尾鰭の境目部分の破片が見つかります。背鰭と尾鰭との間には、「月日門義種造之」との銘文がヘラで刻まれていました。義種とは姫路御城瓦師の大古瀬市左衛門のことです。有本隆氏の研究によれば、義種は文化年間(1804~1818)頃に活躍していました。同じ土坑からは藩主酒井家の家紋入りの「文化十三年」銘の鬼板瓦も見つかっており、同じ頃に作られたものと推定されます。

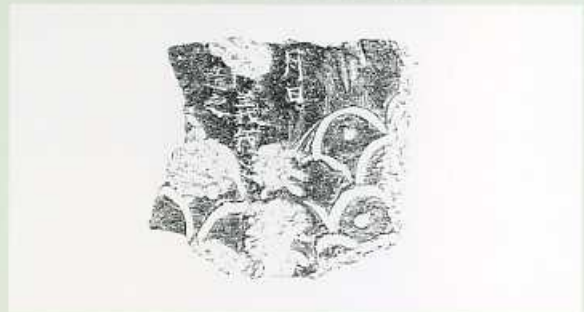
上山里曲輪出土鯨瓦銘文拓本
