第5章 姫路城の現状と課題

第1節 保存管理・活用整備の経緯

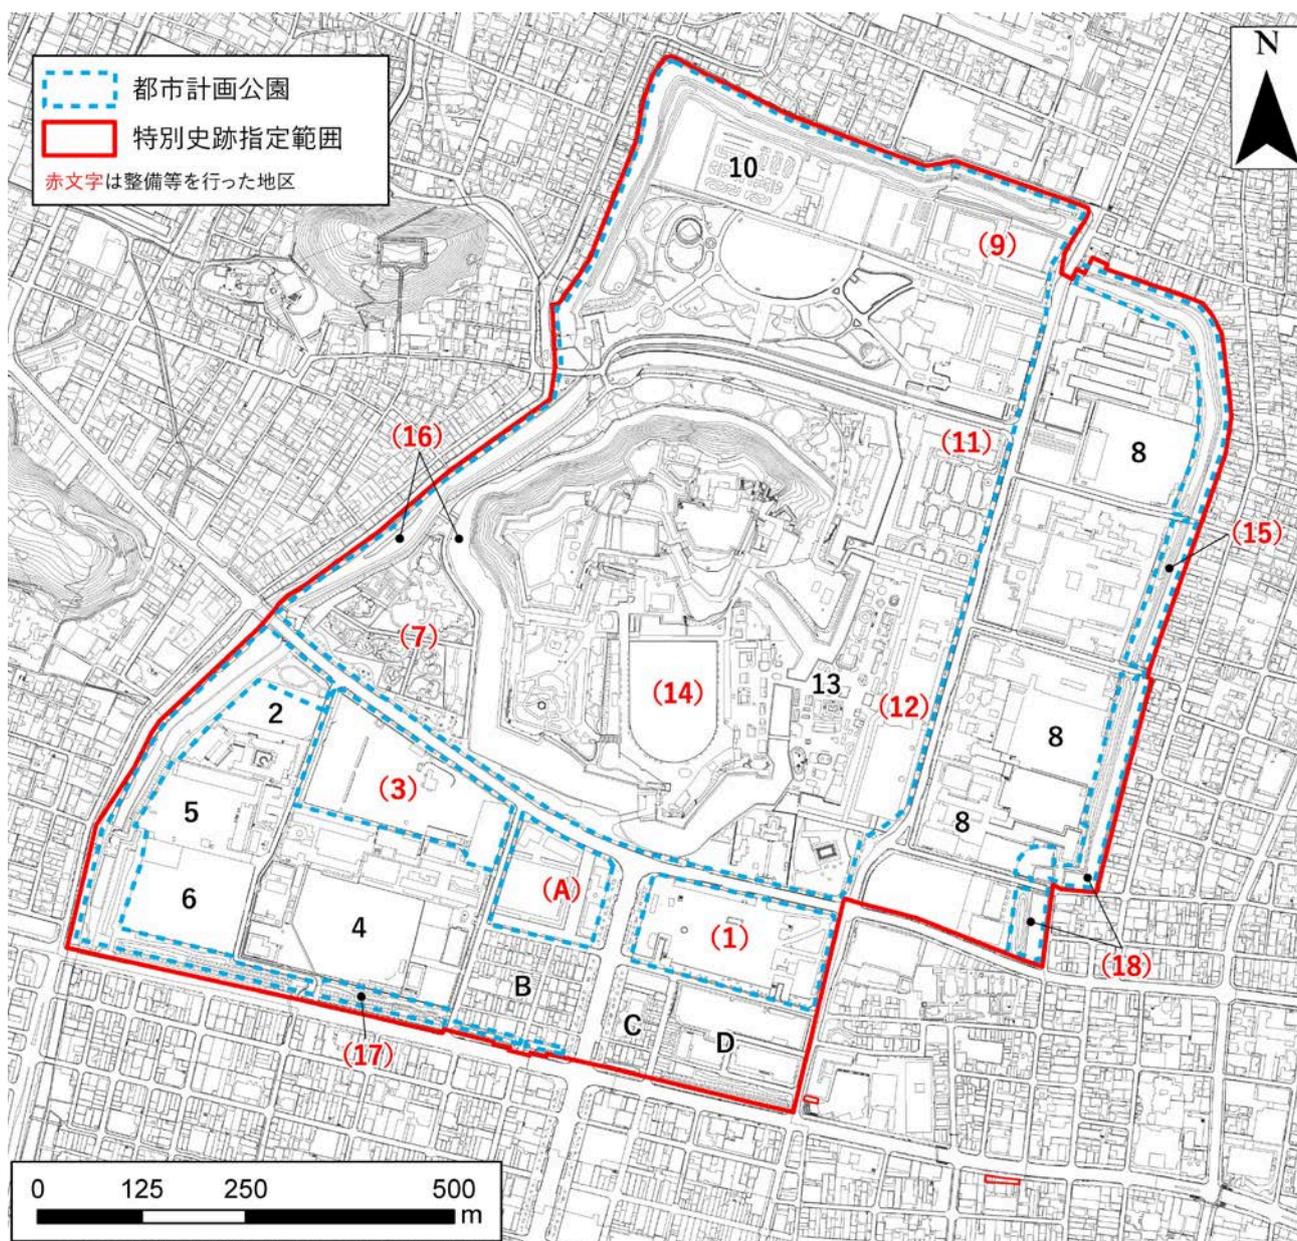
図：「四者協定」（昭和44年）の概況図

この「四者協定」において、公園化区域は諸施設の移転を図りながら史跡公園化を目指すこととし、特別史跡の指定区域を20の地域に区分してそれぞれの地域ごとに管理方針が定められた。

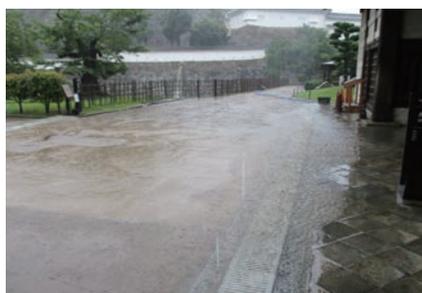
雨天時の状況

各曲輪とも、適切に維持管理されているが、近年は、豪雨により、従来機能していた側溝等では雨水を排出しきれない状況も発生している。最終的には園路を通じて排水されるか、地中に染み込んでいると思われるが、石垣背後を通じて上方から下方の曲輪へ流れている箇所も存在する可能性が高い。各曲輪を構成する石垣中には排水口が設けられているが、現状では排水口からの排水が見られない箇所もあり、曲輪造成段階と排水経路が変化している可能性もある。また、櫓や土塀の近傍には雨落ち溝が設置されているが、古瓦を再利用し、史跡の景観に馴染んだ整備となっているものの、古瓦に垂れた雨水が建造物の外壁下部等への水弾きとなり、黒カビ等が発生する要因の一つとなっていると考えられる。

課題：曲輪の維持管理、石垣の保存の観点からも、曲輪内における水の流れ等を把握する調査を実施する必要がある。曲輪内を流れる水の実態は未調査のため不明であるが、江戸時代の排水経路から変化している場合、石垣の緩みや孕み等の要因ともなる。本丸等区域は多くの見学者が訪れるため、安全確保の観点からも各曲輪における排水経路の確認が必要である。曲輪内の排水溝も兼ねている建造物等の近傍の雨落ち溝についても、建造物への影響を鑑みて、前述の曲輪内の排水経路の把握と併せて既存の雨落ち溝のあり方を検討する必要がある。

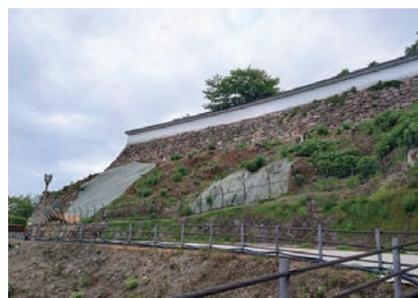
上山里曲輪東方斜面

なお、姫山の旧地形は、姫山樹林区域と本丸等区域の上山里曲輪東斜面に見られる。この部分は樹木等が繁茂し、斜面に直接雨水等の影響を受けない状態で維持されてきたが、近年の樹木管理による伐採の進捗により法面が直接雨を受ける部分もあり、斜面の環境が変化している箇所がある。

また、自然斜面については、樹木管理と合わせて、斜面の状態の確認を行い、現状維持を図っていく必要がある。斜面状態に変化が生じた場合は、維持ができる方策を検討していく必要がある。

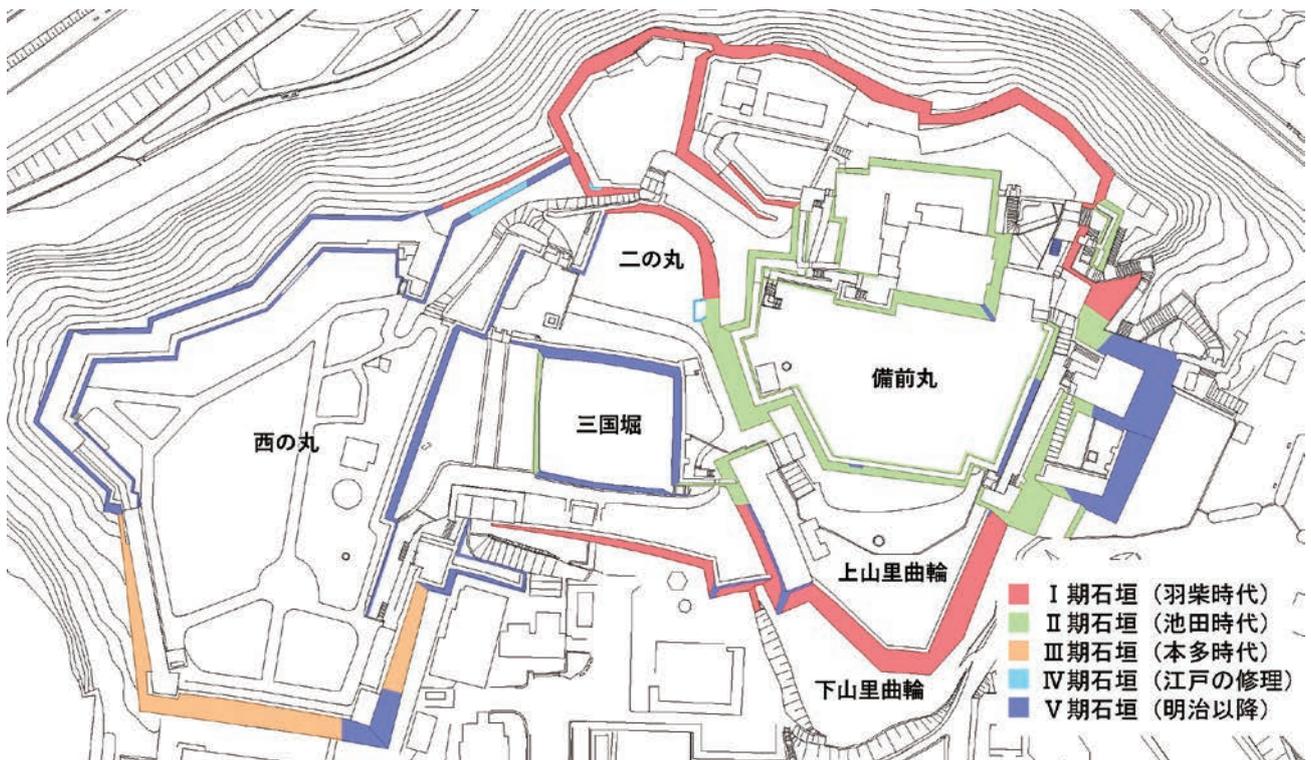
図：本丸等区域における石垣の時期区分

内曲輪石垣は、便宜上、本丸から二ノ丸、西ノ丸にかけての主郭部と、三ノ丸から内堀にかけての内曲輪とに区分する。石垣の時期区分については、現在、羽柴秀吉の築城によるものをⅠ期石垣、池田輝政によるものをⅡ期石垣、本多忠政の西の丸拡張工事等によるものをⅢ期石垣とし、その後の江戸時代の改修部分をⅣ期石垣、明治時代以後の修理石垣をⅤ期石垣としている。本丸等区域については、時期の細分を行い明示しているが、その他の区域に存する石垣の細分は、概ね行っているものの、十分な検討を経ておらず、今後の課題となっている。

主郭部では、本丸の最高所に大天守と西・乾・東の3小天守およびそれを繋ぐ渡櫓からなる天守丸の石垣が良好に遺存しており、その南側の備前丸石垣とともに池田輝政築城時の石垣（Ⅱ期石垣）を代表する部分である。とくに天守丸は、極めて精緻な打込みハギに仕上がっている。備前丸の東方に出張った東曲輪の帯の櫓及び帯郭櫓下の石垣も、城内最高石垣（帯の櫓下、高さ23.32メートル）として池田時代を代表する石垣であったが、「昭和の大修理」でほぼ全面解体修理が済んでいる。上山里では、リの一渡櫓からチの櫓を経て太鼓櫓の手前まで、姫山丘陵の南端を利用した古式石垣（Ⅰ期石垣）が廻る。二段石垣とシノギ角が古式の様相を伝える。同様の古式石垣は、天守丸裏手の腰曲輪と、は～にの門に至る屈曲部にもほぼ完全に現状を留める。これらの本丸周辺に残る古式石垣はかなりの面積を占めることから、池田氏の築城工事が羽柴時代の古い縄張を再利用していることがわかる。

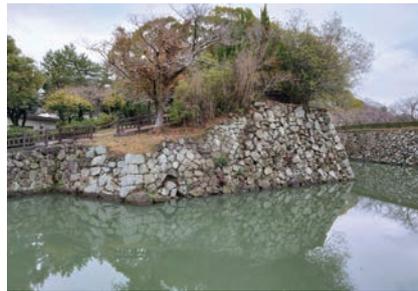
東部内堀石垣崩れ

内堀沿いの水敲石垣は、姫山北側の勢隠堀から西部内堀、南部内堀とほぼ良好に旧状を留めるが、東部内堀の一部（御作事所出丸東方）が明治以降に埋め立てられ、地表から滅失している。

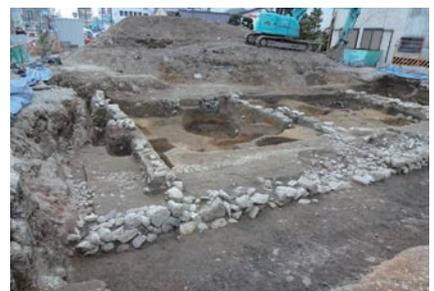
鳥居先門南方石垣

発掘調査では、鳥居先門跡南方の中堀石垣等が見つかるなど、地下遺構として石垣が良好に残存している場合も多い。

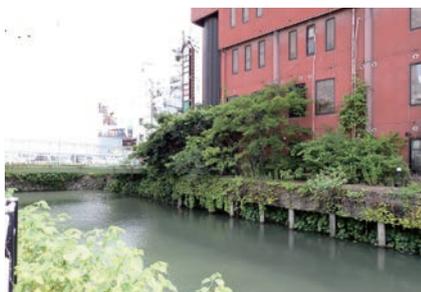
備前門跡南方石垣

外堀沿いの水敲石垣は、西部の船場川、東部の外堀川ともに河川改修工事によるコンクリート護岸化が進み、旧状はほとんどうかがえない。唯一備前門南の数10mの間のみ、コンクリート化、埋め立てを免れて旧状を留めるが、近代に改修を受けている。南部外堀も姫路駅前の市街化で完全に地上から消滅しているものの、北条口門土橋石垣をはじめとして地下遺構として残存している。

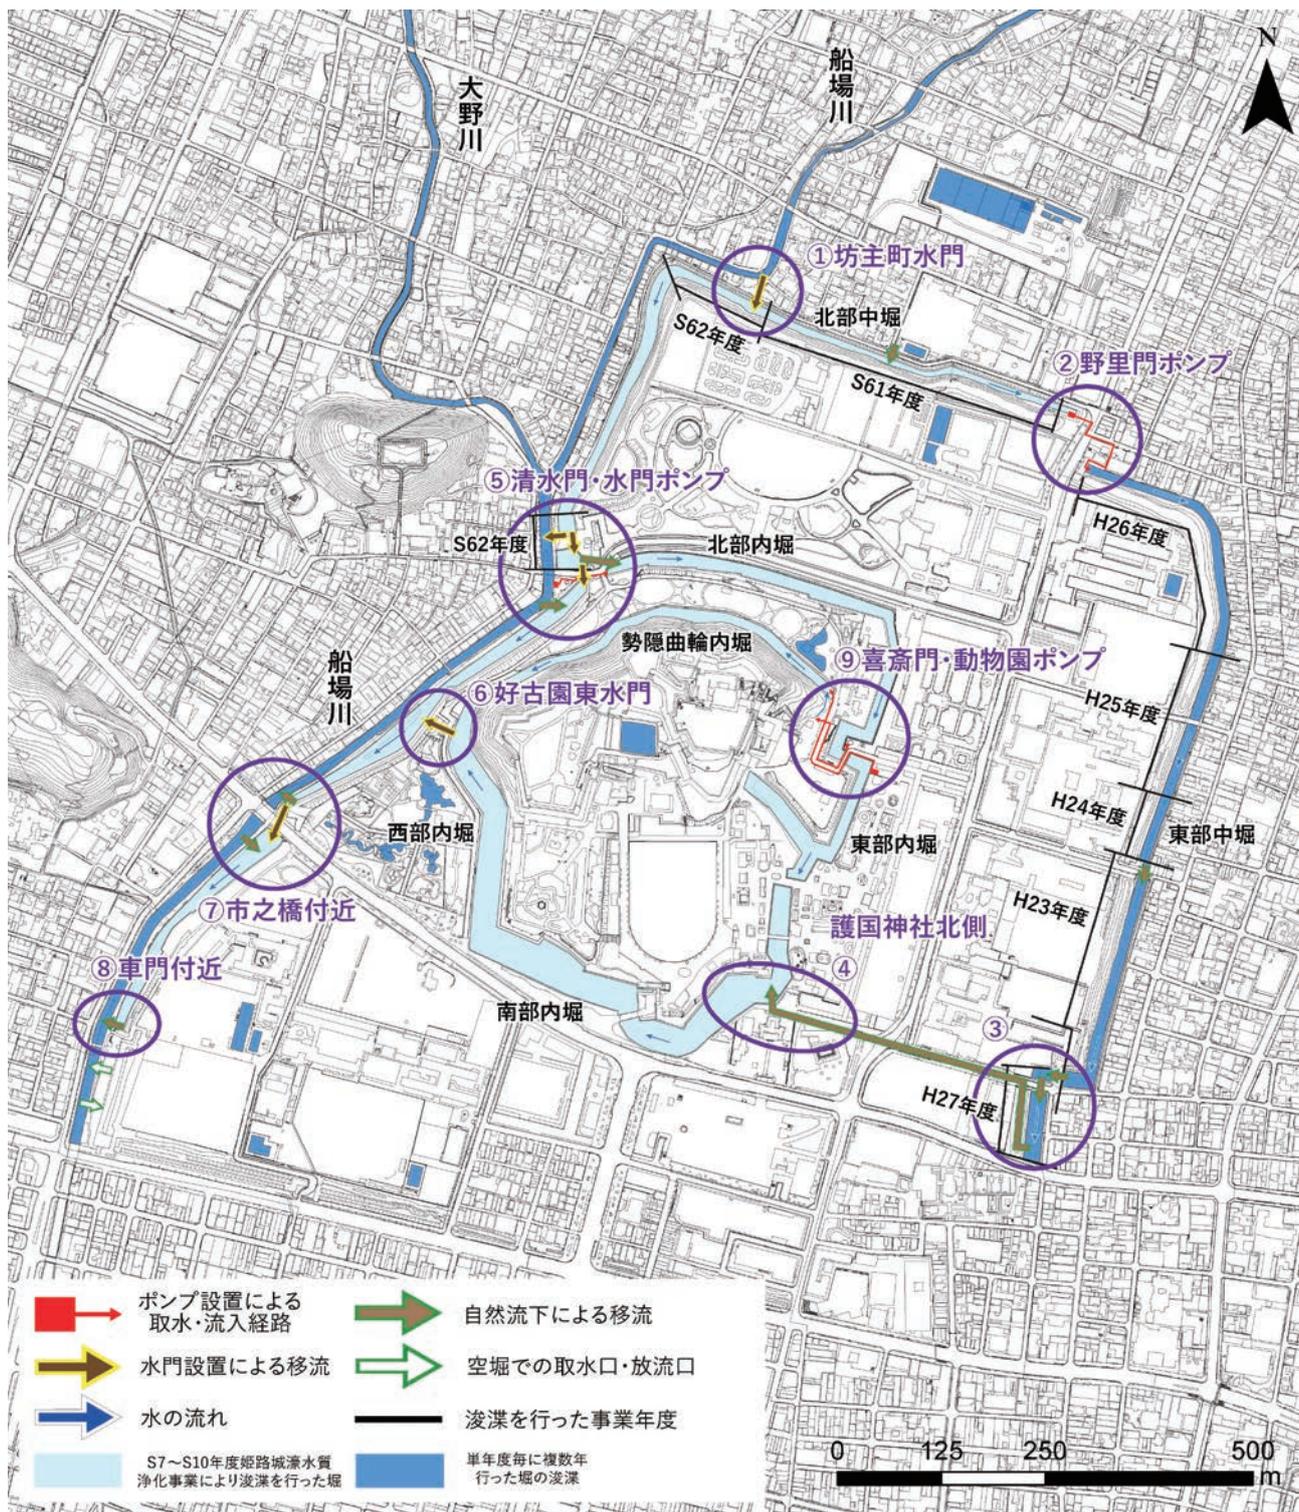
図：内堀・中堀 取水・移流経路図（平成28年8月現在）

現在の取水・移流経路については図に示すとおり、流水は、船場川から坊主町水門を通じて「北部中堀」に流入し、東西に分流する。東への流れは、野里門付近で野里門ポンプにより「北部中堀」から「東部中堀」へ送水される。「東部中堀」では、自然の傾斜に従い南流し、内京口門南で市道城東27号線下に設けた水路を通じて「南部内堀」に流入する。西への流れは、中曲輪北部区域の西側を南流して清水門南の池に流入する。その一部は内堀に導水され、「北部内堀」から自然の傾斜に沿って、時計回りに「西部中堀」に至る。その途中、喜斎門付近で水の一部はポンプによって「勢隠曲輪内堀」へ圧送され、半時計回りに「西部中堀」に至る。内堀の流水は全て、好古園区域の北端の堰を通じて「西部中堀」へ排出される。「西部中堀」は船場川と並走しながら南流し、車門西側で船場川に合流する。

城内を還流する堀内の水は7日程度で循環しており、循環を停止すると夏場は数日で悪臭を放ち始めるため、市街地における環境維持からも、流水の循環維持は重要である。なお、内堀と中堀については、水環境を良好に維持するため、適宜、浚渫を実施している。

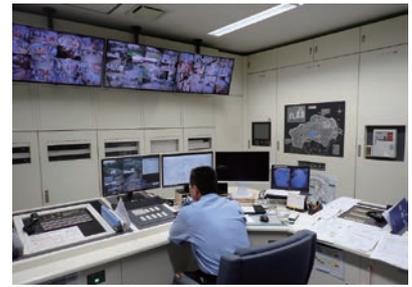
姫路城防災センター

これら設備のもと、総合的な管理・防災体制により運用してきたが、経年劣化に伴う機器の取替え等は行ってきたものの、監視カメラ装置等の老朽化が顕著となると共に、自動火災報知設備への避雷器の導入や非常放送設備の多言語対応などの機能面の強化が求められてきた。そのため、平成28年度（2016）に文化財建造物及び特別史跡の価値を損なうことなく機器の一括更新及び強化を行うことを目的とした防災設備改修事業の検討を開始し、文化庁や市消防局等の関係機関との協議を重ね、平成29年度（2017）に基本計画を策定した。

平成30年度（2018）より、国庫補助による「国宝姫路城大天守ほか81棟防災・耐震対策重点強化（防災施設等事業）」を開始し、初年度は実施設計を行い、工事は令和元年度（2019）事業費を繰り越して令和2年（2020）に着工し、令和4年度（2022）にかけて防災設備の全体的な更新・強化（監視カメラのデジタル化や非常放送設備の多言語化（日本語、英語、中国語、韓国語）を含む。）を行った。

課題：現在の防災設備は、平成14年度に完成し、令和4年度に更新・強化を行ったものである。今後も、定期的なメンテナンスを行い、機能維持を図る必要がある。また、今回の改修工事に際して、既存を流用した設備（埋設配管、放水ポンプ、スプリンクラーの配管やヘッド、防火水槽、一部感知器、連結送水管）については、次回の改修工事の際には、交換もしくは大規模な改修を検討する必要がある。避雷設備についても、毎年、防災設備の点検に併せて点検を行っているが、設置から50年以上が経過しており、避雷設備の設置方法等を含めた全体の設備更新の検討が必要である。

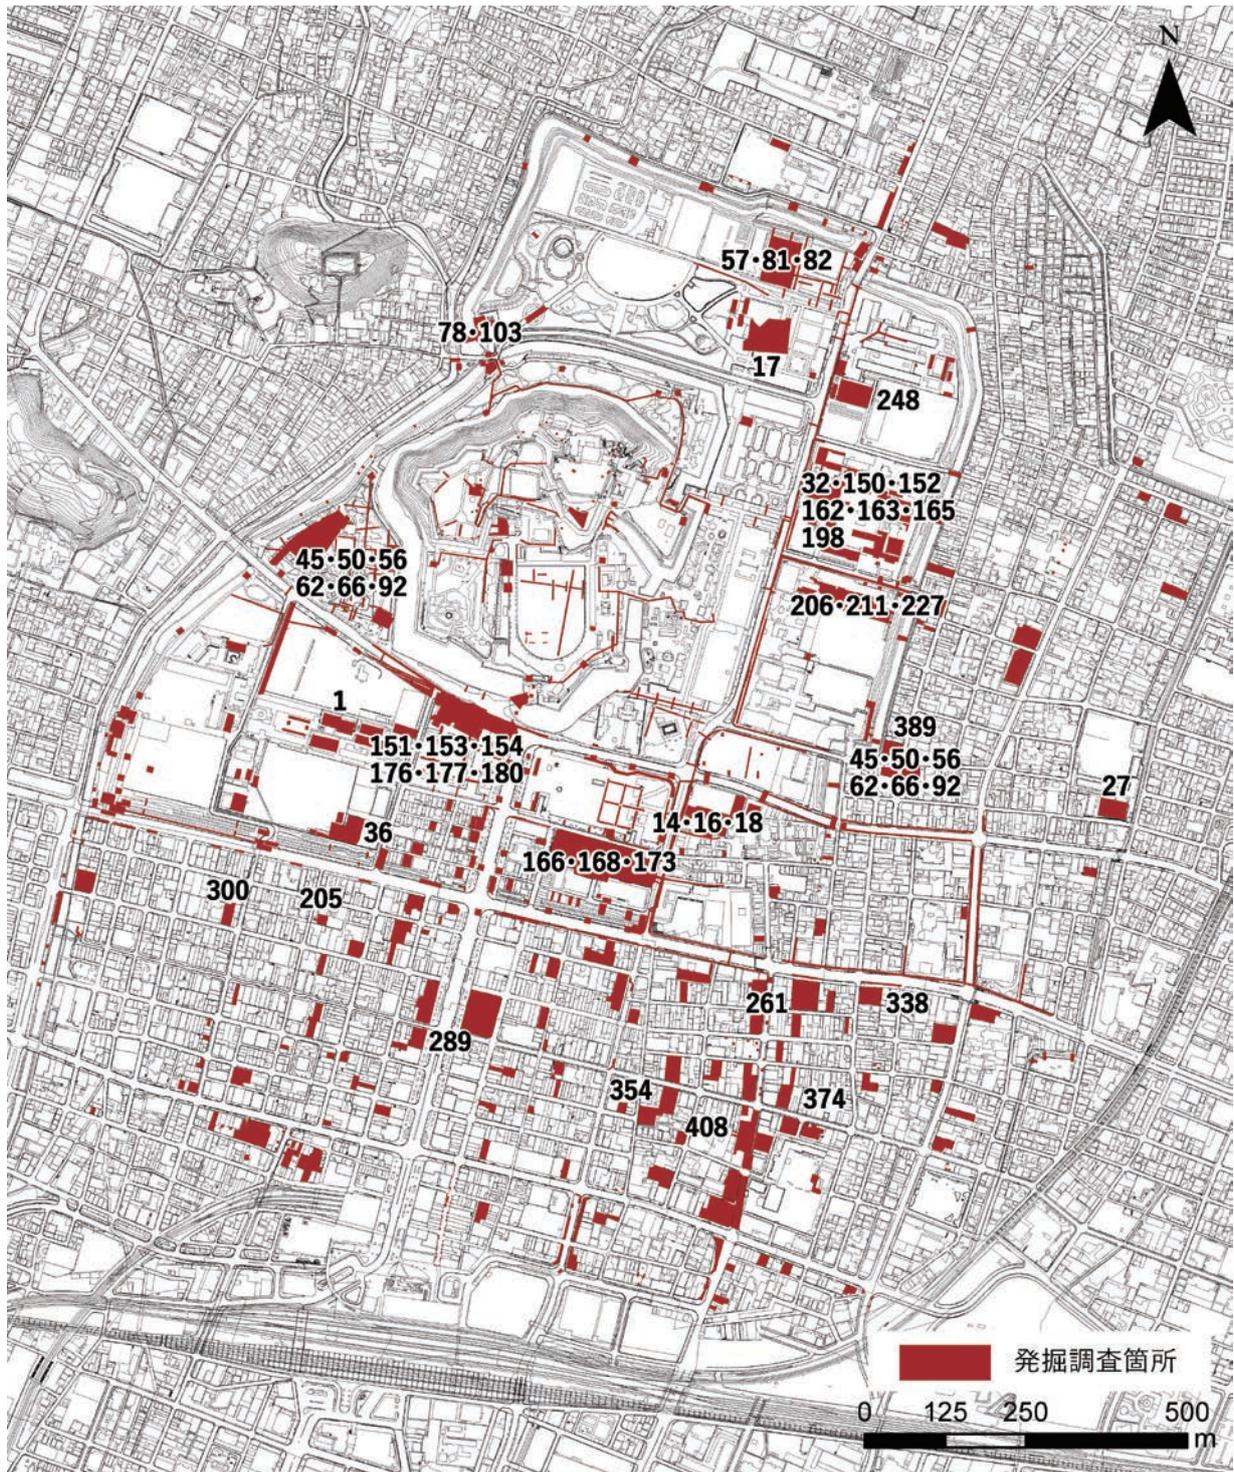
図：発掘調査箇所図（令和6年（2024）3月末現在）

特別史跡を含む姫路城跡における発掘調査件数は500次に近く、江戸時代の武家屋敷、町屋、寺地はもちろん、弥生時代から中世に至る様々な知見が得られている。しかし、現状は各調査を整理する段階で留まっており、報告書の刊行は行っているが、出土遺物の活用や検出遺構の顕在化といった、成果の還元や活用については十分とはいえない。また、調査件数の増加とともに出土遺物量も増加しており、収蔵スペースに余裕がなくなりつつある。特別史跡で実施した過去の調査についても、現在の研究水準を踏まえて、調査研究を進めていく必要がある。
