第9章 整備

基本方針：市民らが集い、学び、暮らし、愛着と誇りを持つことのできる歴史文化的空間の形成

第1節 整備の方向性

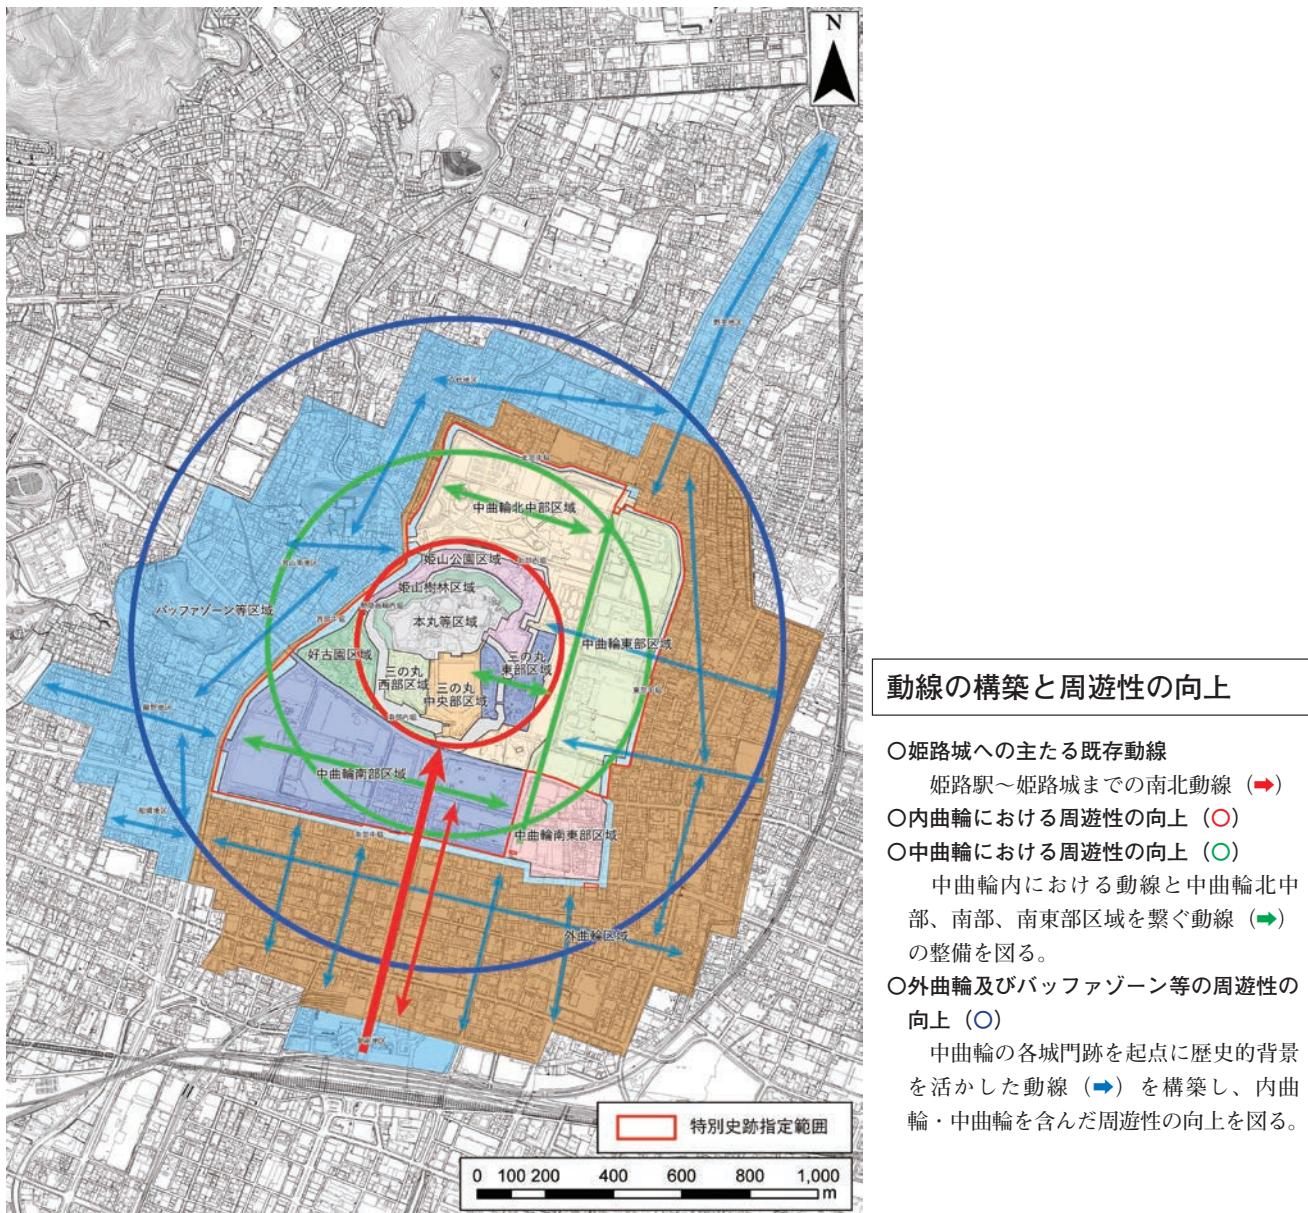
図：本計画の地区・区域区分と周遊性のイメージ

前頁には、本計画の区域区分と動線との関係を示したが、新たな動線を構築するのではなく、本図に示すように、既存の道路等の歴史的背景を活かした動線を掘り起こすものである。外曲輪及びバッファゾーンでは、大部分が江戸時代の町割り、道路を踏襲している。中曲輪では、往時の道路が地下遺構として良好に残っており、これを活かすことで本質的価値に基づく動線が自ずと構築されていく。

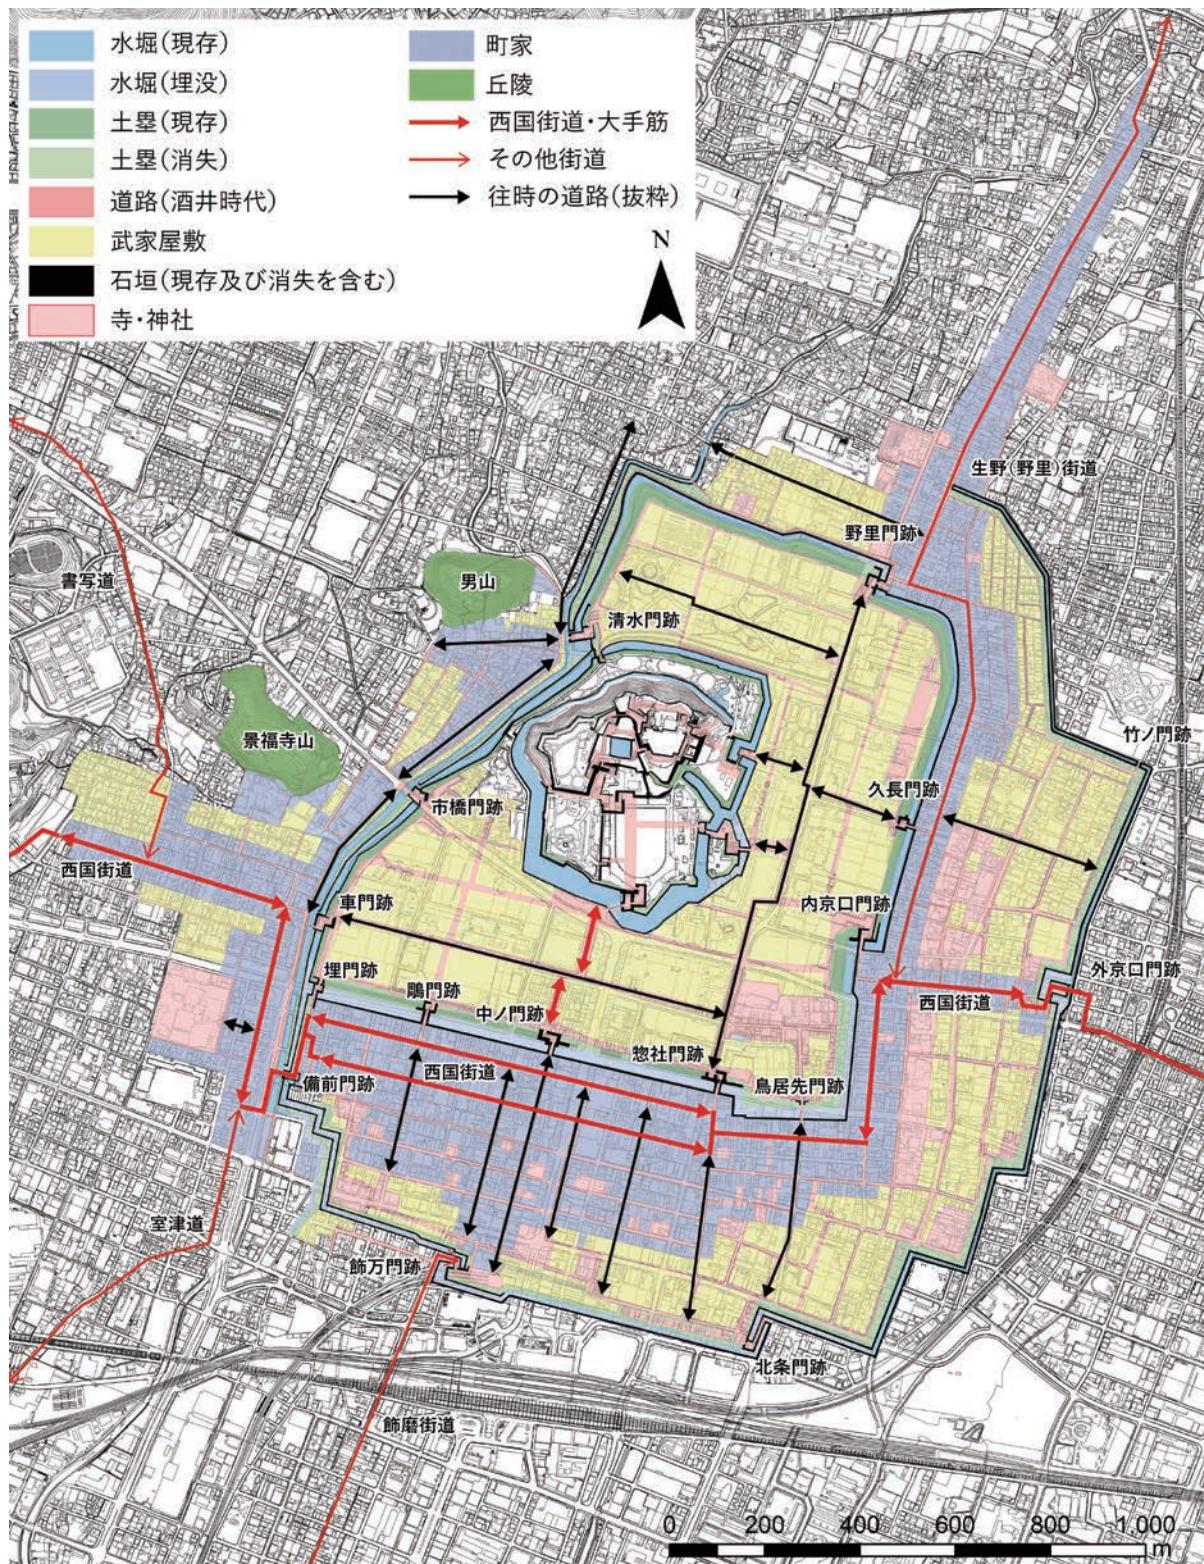
図 主要街道・城門跡と動線

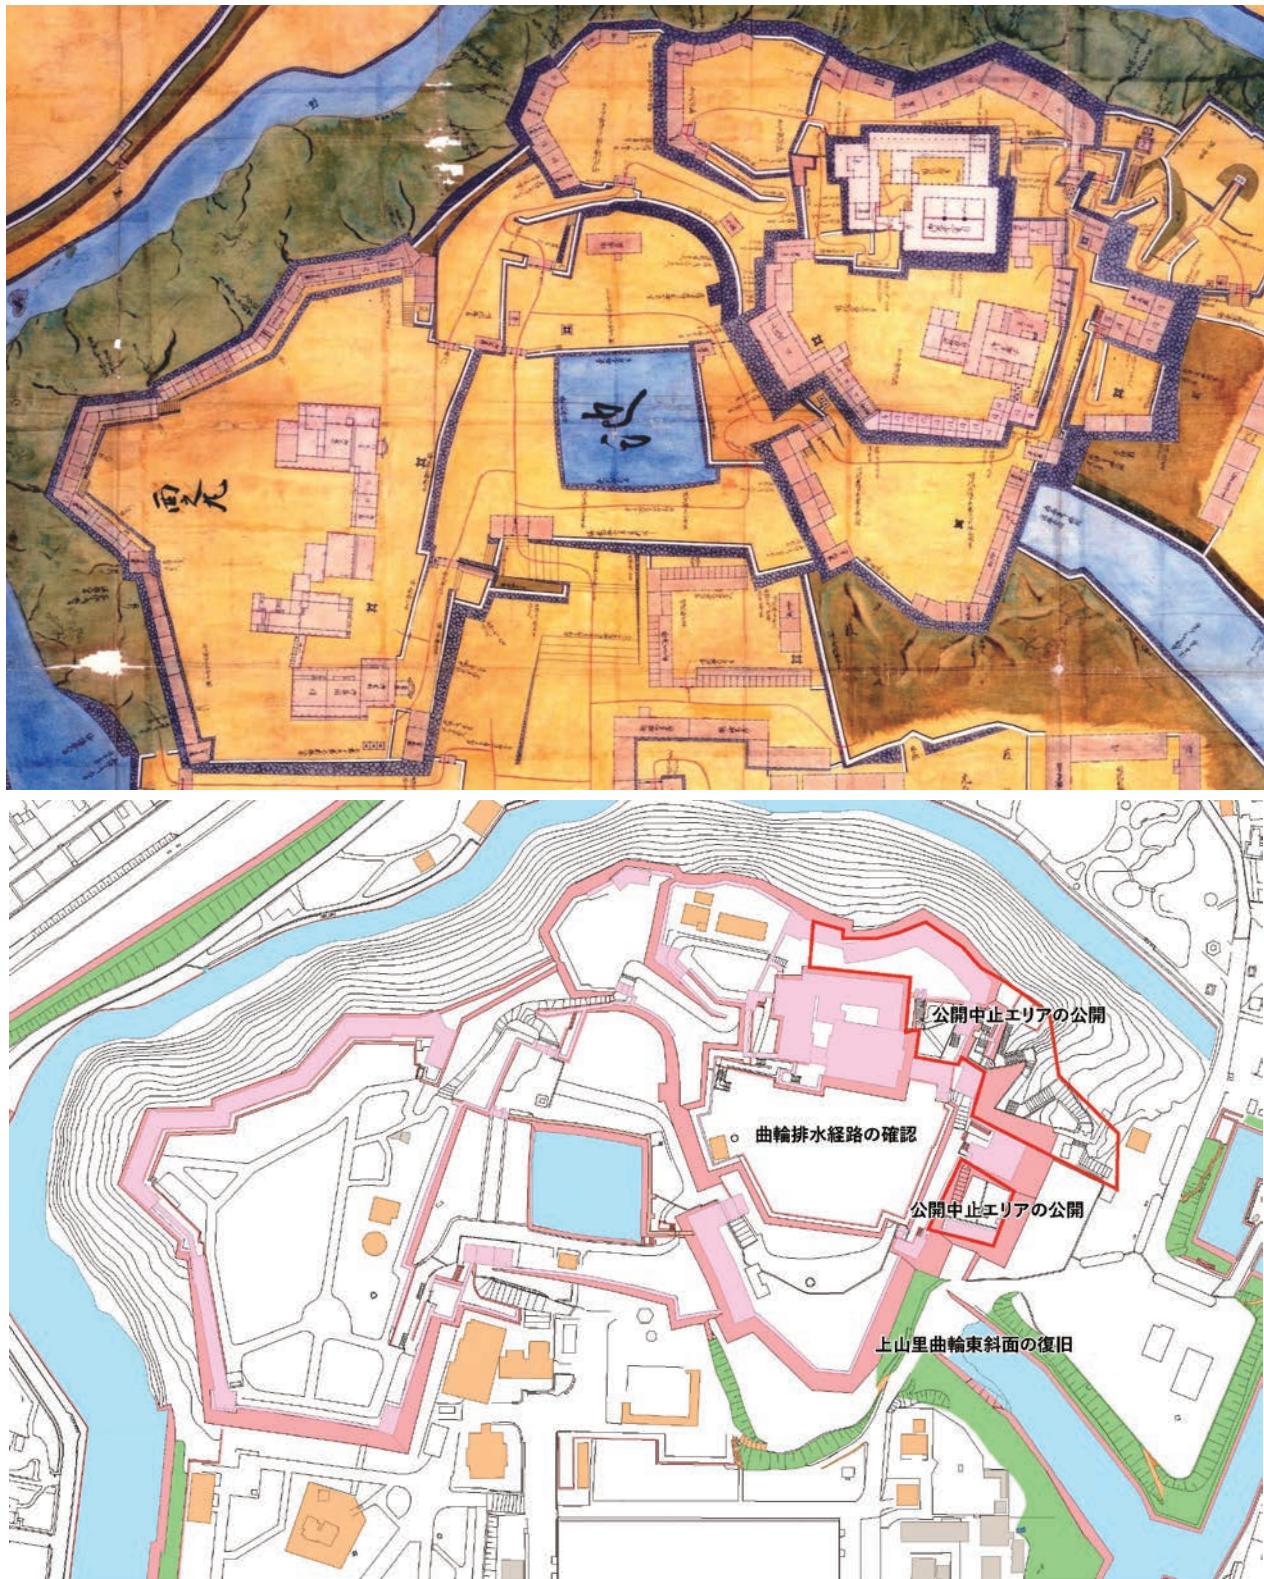
図：(上) 播州姫路城図（中根之秀氏蔵）、(下) 現況図

- ・**曲輪及び曲輪と一体となった自然地形の保護** 上山里曲輪東斜面を復旧するとともに、曲輪の排水経路確認などについて、国指定建造物や石垣の調査等と併せて実施する。
- ・**国指定建造物の保存修理** 「姫路城令和中期保存修理計画」に基づき、継続して保存修理を実施する。併せて、耐震診断や、建造物に影響を及ぼす雨水対策として排水溝等の改善方法についても検討する。
- ・**石垣、堀の保存修理** 「特別史跡姫路城跡石垣修理計画」及び「石垣の耐震診断に関する指針・要領（案）」に基づき、適切に進める。
- ・**地下遺構等の保護** 備前丸跡をはじめ、地下遺構等の状況を把握し、適切に保護を図る。

- ・**管理機能の充実、防災機能の維持向上** これまでも城内の保存管理や防災（防火・防犯）に努めてきたところであるが、姫路城管理事務所の機能等を充実させるとともに、防災保安施設の適宜更新や見直し、新しい技術の導入、防災体制の整備などを行い、防災機能の維持向上に努める。
- ・**失われた歴史的建造物等の復元・復元的整備** 備前丸をはじめとする滅失建造物の復元や遺構表示については、真正性の確保を第一義として、研究または調査を実施する。
- ・**文化財説明サイン等の整備** 遺構等の説明板や案内板といった、文化財説明サイン等の劣化状況に応じて、統一的なデザイン等の検討と併せて更新を行う。コンピュータグラフィックス（C G）や拡張現実（A R）、仮想現実（V R）、複合現実（M R）なども活用し、文化財や歴史などを理解する上で効果的な見学手法等について検討する。
- ・**見学ルート等の整備** 多様な見学者への対応を可能とするため、姫路城の本質的価値や特別史跡の景観を損なわない範囲で、急な勾配や段差などの緩和措置について検討する。また、安全上の問題から公開中止としているエリアについても、本質的価値や特別史跡の景観に影響を与えない範囲での見学方策を検討する。また、夏季や冬季における見学者の利便性を向上させる具体的方法について検討する。
- ・**便益施設等の整備** 見学者の安全性や利便性向上のため、園路やトイレ、休憩所などの便益施設等の整備に努める。
- ・**その他の要素の整理** 本区域は、姫路城を象徴する空間（シンボルエリア）であるため、特別史跡の保護の方向性に準じ、現代の利用に関するその他の諸要素は整備しないものとし、往時の景観維持に努める。

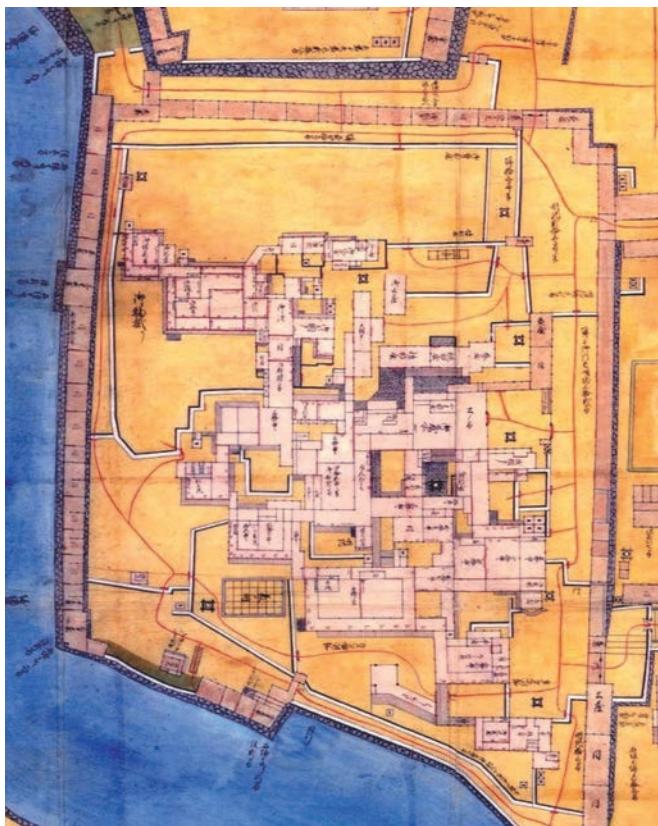
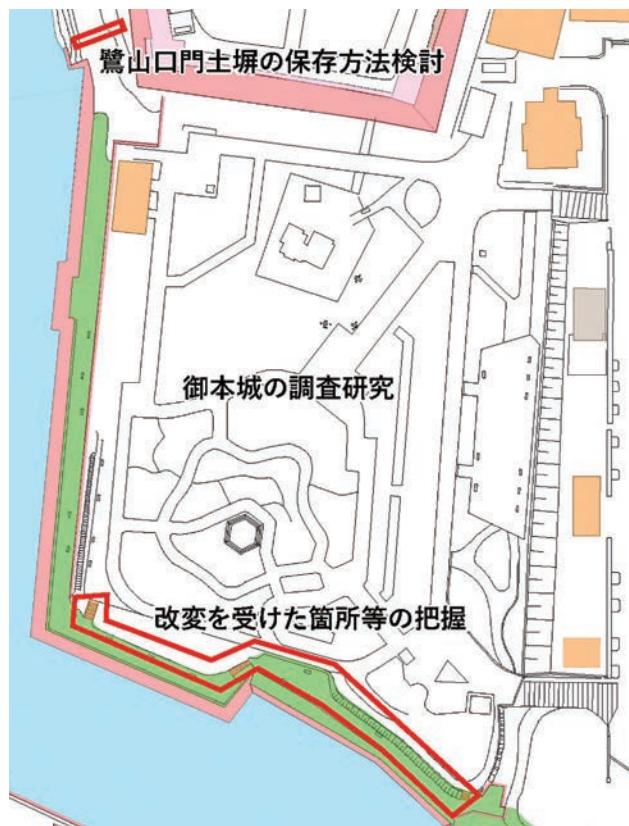
図：播州姫路城図（中根之秀氏蔵）

図：現況図

- ・石垣の保存修理 「特別史跡姫路城跡石垣修理計画」に基づき修理を行うとともに「石垣の耐震診断に関する指針・要領（案）」に基づき、石垣の診断を行い、状態把握に努める。
- ・土壘、地下遺構等の保護 土壘については、絵図の記載と現状が異なる部分があることから、改変を受けた箇所等を把握し、適切な保護に努める。地下遺構等については、残存状況や遺構面の深さなど把握し、適切に保護する。
- ・鷺山口門土壠の保護 鷺山口門跡に現存している土壠の保護方法について検討する。

- ・失われた歴史的建造物等の復元・復元的整備 三の丸御本城（御居城）をはじめとする滅失建造物の復元や遺構表示については、真正性の確保を第一義として、必要最小限度の発掘調査や文献資料等の調査研究を行ったうえで実施する。調査研究の進展に伴い、「千姫ぼたん園」をはじめとする諸施設の在り方を検討する。
- ・文化財説明サイン等の整備 本区域には、文化財説明サイン等は存在しないため、見学者が往時の姿を知ることや情報を収集することが困難となっている。整備手法を検討し、適切に往時の姿が理解できるように努める。

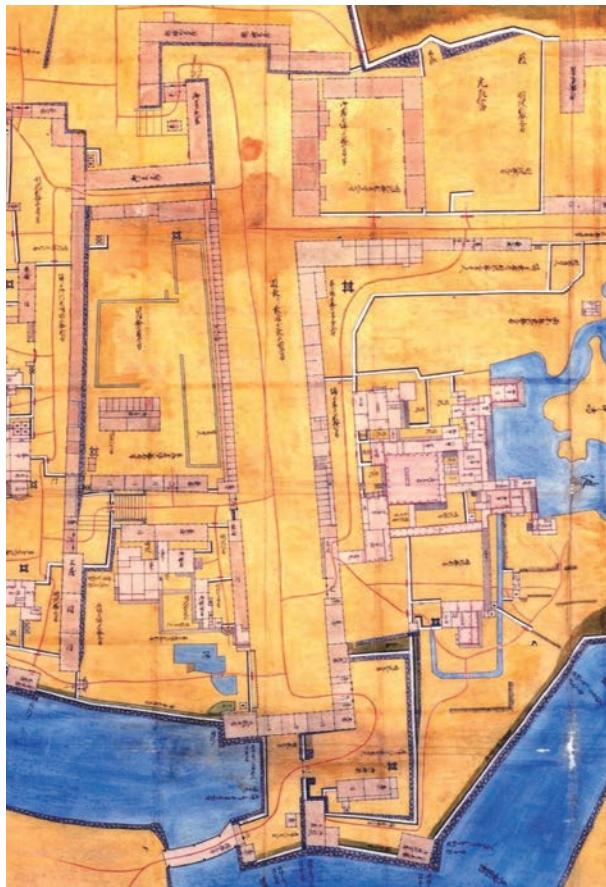
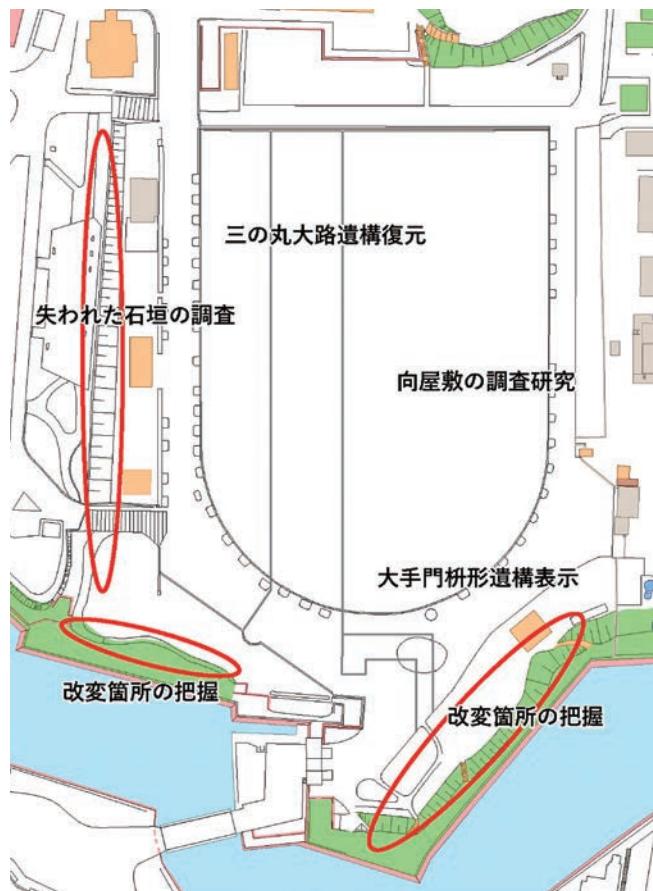
図：播州姫路城図（中根之秀氏蔵）

図：現況図

- ・石垣の保存修理 「特別史跡姫路城跡石垣修理計画」及び「石垣の耐震診断に関する指針・要領（案）」に基づき、適切に進める。
- ・土壘、地下遺構等の保護 土壘については改変を受けた箇所等を把握し、適切な保護に努める。地下遺構等については、残存状況や遺構面の深さなど把握し、適切に保護する。

- ・三の丸広場の整備 三の丸広場については、当面は現状のまま利用するが、将来的には発掘・資料調査の成果に基づいて整備していく。その際には、現状の三の丸広場が受け持つ大規模なイベント開催等の機能を内曲輪以外へ移転することも視野に入れる。併せて、本丸等区域への夜間侵入等の事案を踏まえ、内曲輪の防犯対策の観点から夜間閉鎖等についても検討を行う。
- ・失われた建造物等の復元・復元的整備 三の丸西部区域と本丸等区域の境にあった失われた石垣や滅失建物、三の丸大路や庭園等の地下遺構等については、真正性の確保を第一義として、向屋敷や大手門枡形等において必要最小限の発掘調査や文献資料等の調査研究を実施し、復元・復元的整備も視野に入れ、往時の姿の理解促進につながる整備方法について検討する。
- ・文化財説明サイン等の整備 本地区には文化財説明サイン等は少なく、見学者が往時の姿を知ることや情報を収集することが困難となっているため、整備手法を検討し、適切に往時の姿が理解できるように努める。

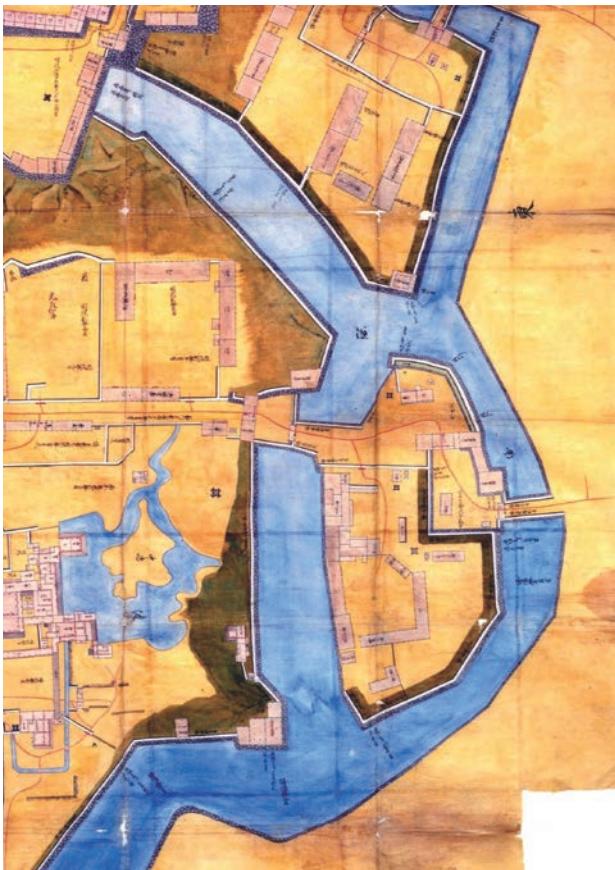
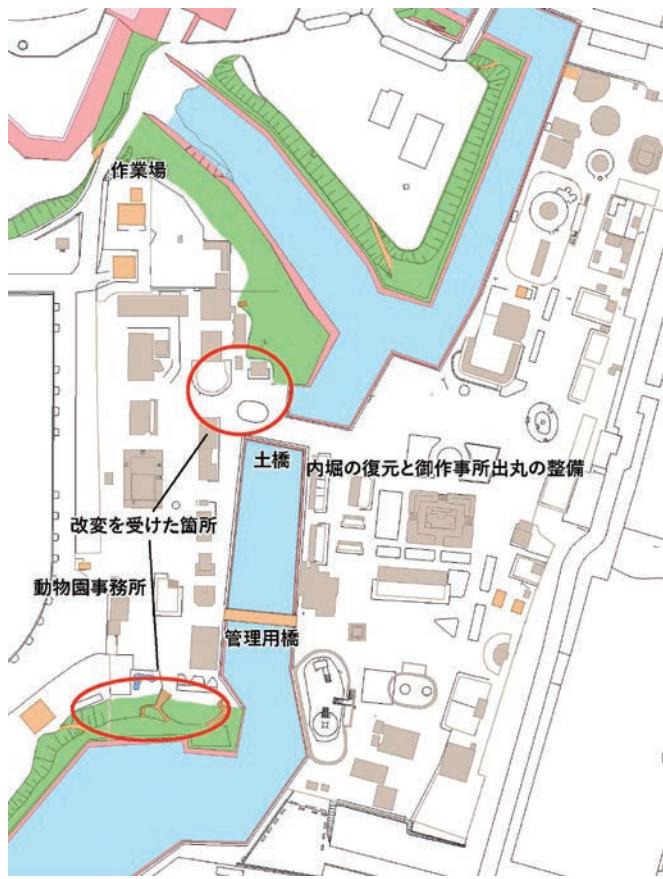
図：播州姫路城図（中根之秀氏蔵）

図：現況図

- ・石垣の保存修理 「特別史跡姫路城跡石垣修理計画」及び「石垣の耐震診断に関する指針・要領（案）」に基づき、適切に進める。
- ・土壘、地下遺構等の保護 土壘や門跡などの改変を受けた箇所等を把握し、適切な保護に努める。地下遺構については、残存状況や遺構面の深さなどを把握し、適切に保護する。

- ・内堀の復元 大正時代末期から昭和時代初期に埋め立てられたとされる内堀の区域について、復元を前提とした発掘調査を計画的に実施し、整備計画を策定する。動物園施設の縮小にあたっては長期を要することから、その間にも視点場の整備や児童・園児等が姫路城に親しみをもてるような暫定的な整備も視野に入れ、内堀の復元を進めていく。
- ・御作事所出丸の活用 内堀の復元により顕在化する御作事所出丸の整備・活用にあたっては、歴史的背景に基づきつつ、これまで動物園が姫路城周辺で果たしてきた児童・園児への就学前教育、情操教育等の教育活動の役割も十分考慮し、復元等や活用について検討を進める。

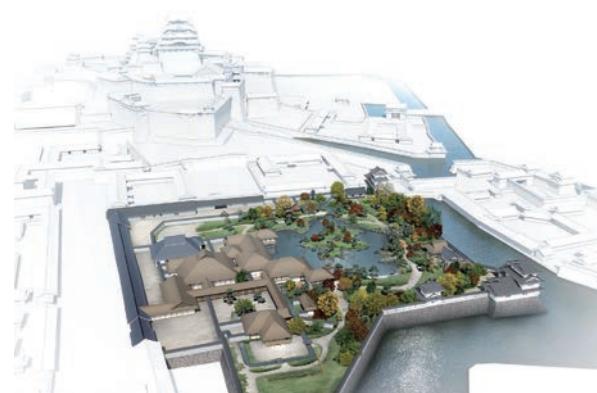
図：向屋敷庭園の復元CG

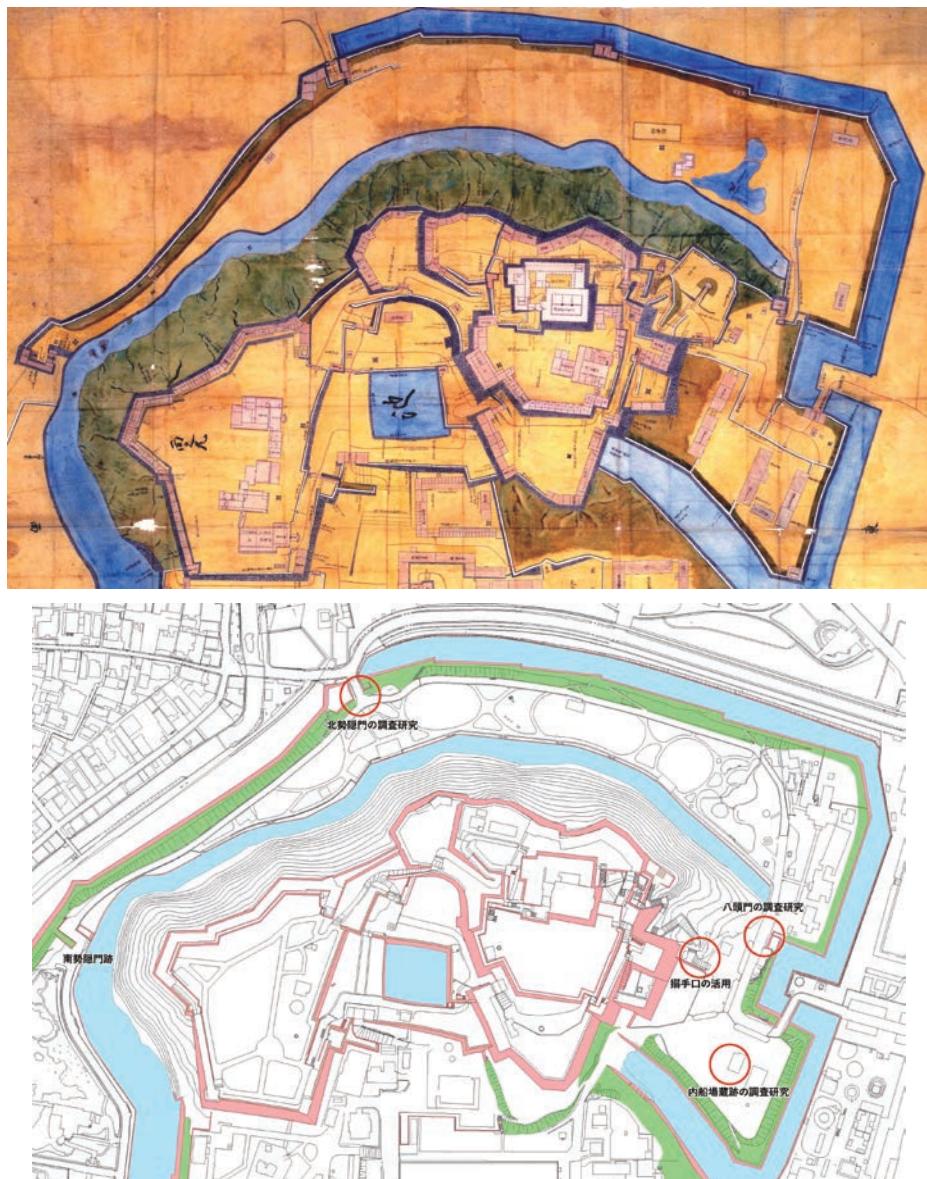
図：(上) 播州姫路城図(中根之秀氏藏)、(下) 現況図

・石垣の保存修理 姫山樹林区域の石垣については、石垣カルテの作成を進め、適切に保護する。城門跡等の石垣については、「特別史跡姫路城跡石垣修理計画」及び「石垣の耐震診断に関する指針・要領（案）」に基づき、適切に進める。

・土壘、地下遺構等の保護 土壘については、良好に維持されていることから、引き続き保護に努める。八頭門跡や北勢隱門跡の枠形など、改変を受けた箇所等の調査研究を進め、地下遺構等の残存状況などを把握し、適切に保護する。

・搦手口周辺の整備 本丸等区域の見学中止エリアの検討と併せて、周遊性の向上を図るため、搦手口の開放と周辺の整備を検討する。

・失われた遺構の整備 八頭門跡や内船場蔵跡などで必要最小限度の発掘調査を実施し、往時の姿の理解促進につながる整備方法について検討する。

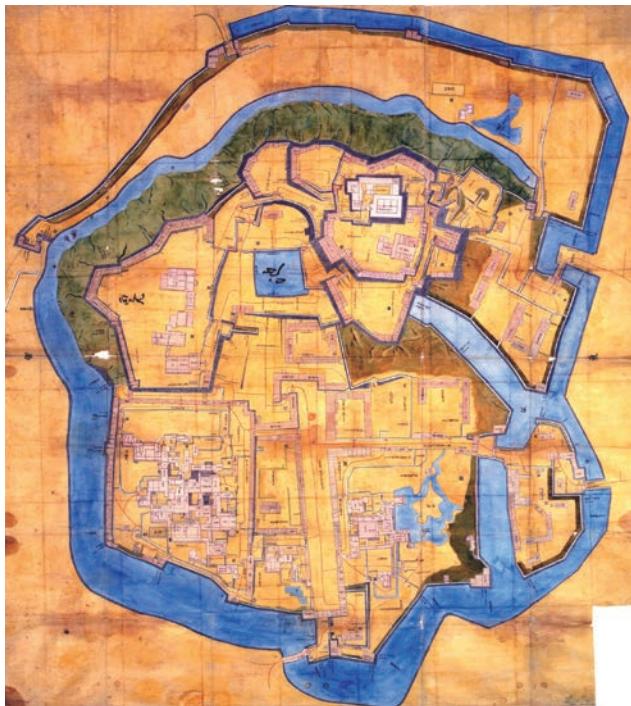
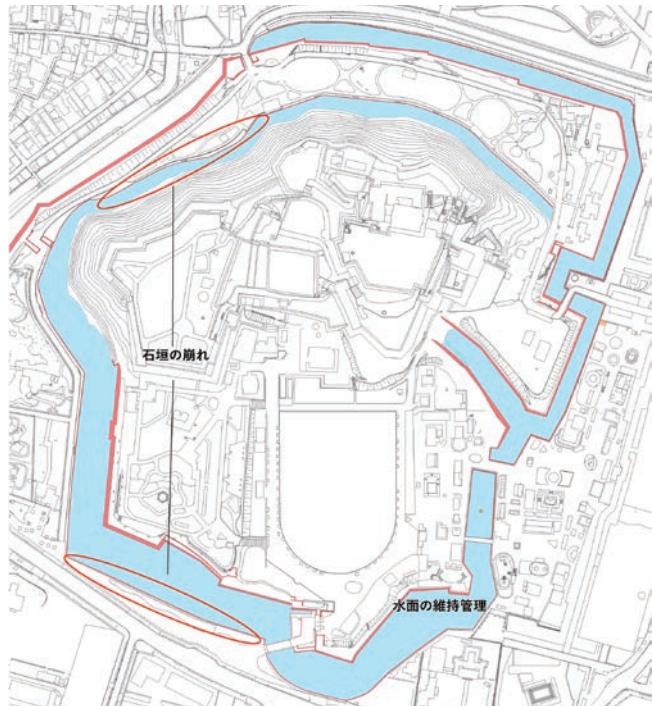
図：播州姫路城図（中根之秀氏蔵）

図：現況図

- ・堀（石垣）の保存修理 内堀を構成する石垣については、「特別史跡姫路城跡石垣修理計画」に基づき修理を行うとともに、「石垣の耐震診断に関する指針・要領（案）」に基づき、今後の修理の必要性を検討していく。
- ・水面の維持管理 内堀は常時滯水しており、ポンプ等を使用し中曲輪を含めた循環経路を構築している。今後も良好な水環境の維持のため、各施設の適切な管理・補修・更新を進めていく。

- ・文化財説明サイン等の整備 堀を解説した文化財説明サイン等はないため、整備を検討する。
- ・水面からの視点 内堀の水面上は、周囲を見渡せる重要な視点場であることから、石垣の構造や堀の大きさなど、内堀が持つ歴史性や規模など、本質的価値が体感できる手法として、引き続き和船を活用する。
- ・水辺空間の整備 市民や見学者にとって水辺の空間は憩いの場となるため、遺構の保存と堀が持つ本来機能の伝承に影響のない範囲で、憩いの場となるような整備を検討する。

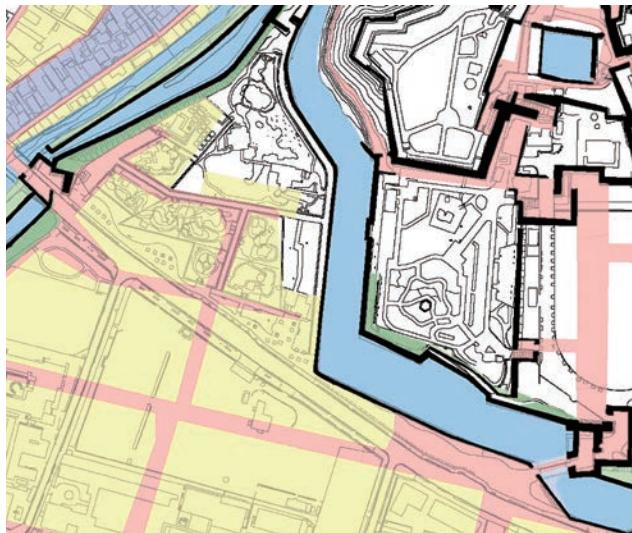
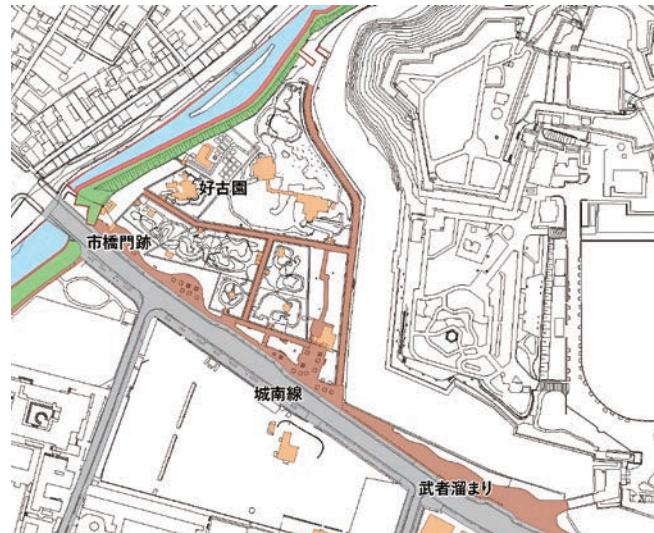
図：城郭図（酒井家時代の絵図と市街図を合成）

図：現況図

- ・石垣の保存修理 市橋門跡石垣については、「特別史跡姫路城跡石垣修理計画」に基づき修理を行うとともに、「石垣の耐震診断に関する指針・要領（案）」に基づき、耐震診断を実施する。
- ・土壘の保存修理 土壘や門跡などの改変を受けた箇所等を把握し、適切な保護に努める。

- ・好古園等の活用 好古園及び武者溜まりは、発掘調査成果や絵図の記載に基づいて整備したもので、説明板や展示施設を設置している。好古園は本丸等区域に次いで来訪者が多いことから、今後も適切に維持管理し、必要に応じて補修・更新・改修等を行い、歴史を体感できる場として積極的に活用していく。園内の樹木については、適切に管理を行い景観の維持に努めていく。

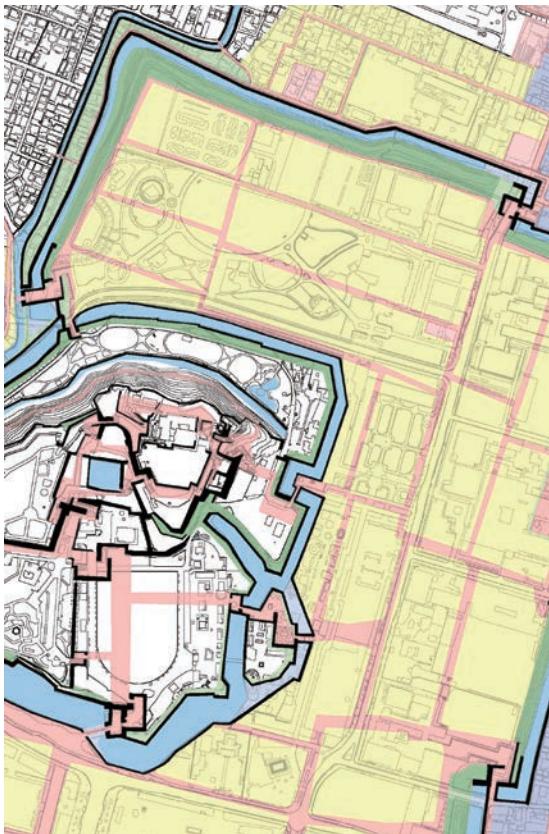
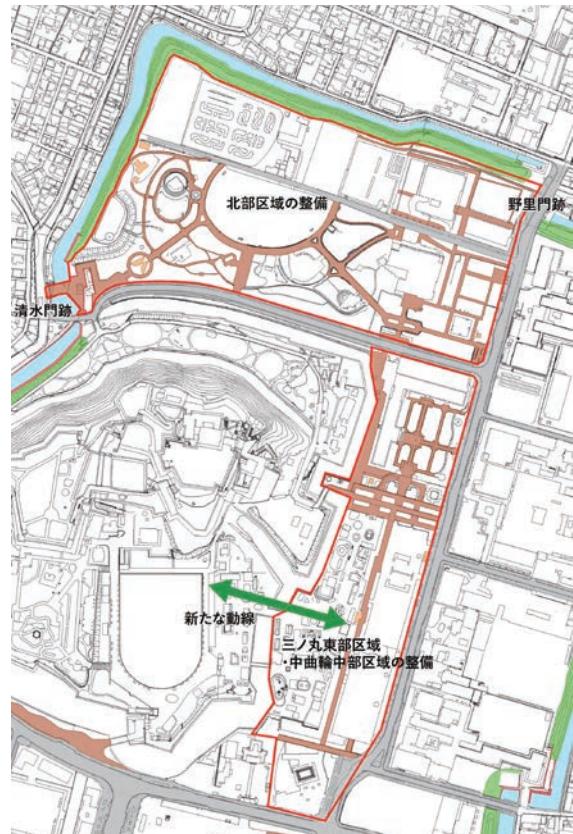
図：城郭図

図：現況図

- 石垣の保存修理** 清水門跡石垣については、「特別史跡姫路城跡石垣修理計画」に基づき修理を行うとともに、「石垣の耐震診断に関する指針・要領（案）」に基づき、耐震診断を実施する。
- 土壘、地下遺構の保護** 土壘や門跡などの改変を受けた箇所等を把握し、適切な保護に努める。北部土壘は崩れ等もあるが、良好に維持されている。土壘上の樹木については適切な管理に努める。地下遺構については、残存状況や遺構面の深さなどを把握し、適切に保護する。

- 中部区域の整備** 三の丸東部区域と本区域における内堀復元を進めることで、見学者らを既存の動線から新たに本区域へと誘導が可能となることから、周遊性の向上を図るため、地下遺構の保護、顕在化を前提とし、市立美術館や姫山駐車場、公園等の既存施設の再整備なども視野に入れ、区域全体で将来像の検討を行う。その上で、本区域の具体的な整備計画を作成し、必要に応じて暫定的な整備も取り入れつつ、段階的に整備を実施していく。
- 北部区域の整備** 世界遺産である城郭の見学・学習はもとより、広く文化財保護についての意識の普及・啓発及びホスピタリティ機能の向上のため、日本城郭研究センター、県立歴史博物館の持つ展示・見学・学習機能の強化・充実や、民間施設の移転を促進し区域全体の再整備等を検討する。姫路東消防署移転後の跡地についても、本区域との一体的整備を検討する。
- 水辺空間の整備** 内堀の復元により、遺構の保存と堀が持つ本来機能の維持に影響のない範囲で、市民や見学者にとって憩いの場となるような水辺空間の整備を検討する。また、内堀の復元は水面越しに本丸等区域を望む視点場ともなることから、これを活かした整備も検討する。

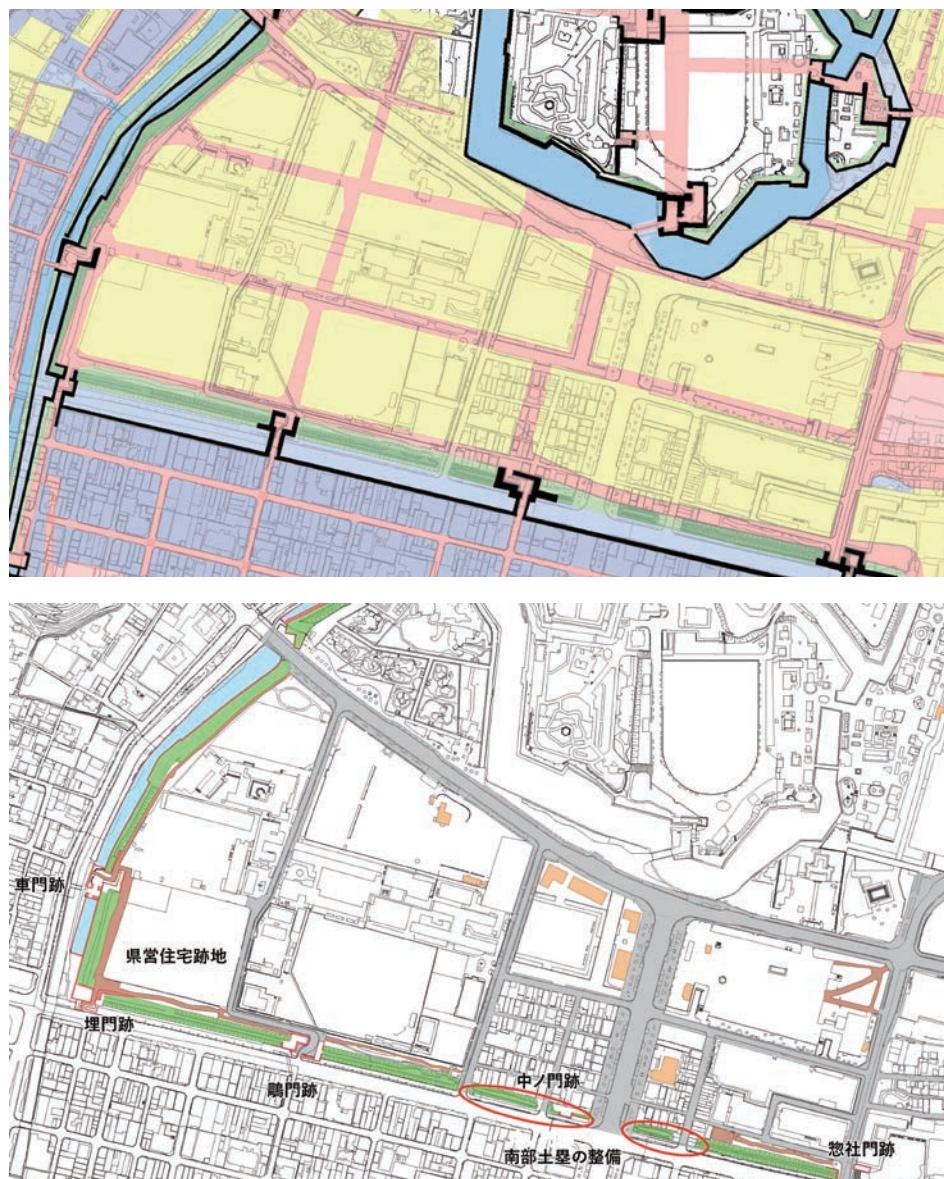
図：(上) 城郭図、(下) 現況図

- ・**土塁の復元** 既に復元している南部土塁については、本来の形状ではない部分もあることから、将来的に再度、真正性を検証し、必要に応じて往時の姿の再現に努める。南部土塁のうち未整備箇所については、物件の移転等を進め発掘調査等に基づいて復元に努める。

- ・**玄関口としての整備** 特別史跡の玄関口としてふさわしい賑わいの創出につながる施設整備について検討し、中ノ門跡から家老屋敷跡公園に至る道路の復元など、過去と現在が調和した空間利用を目指し、将来においても本市の財産となる土地利用を行うとともに、必要に応じて見学者の安全確保等のため、既存交差点の改良や道路の更新整備等を実施していく。
- ・**歴史的景観と調和した土地利用方針の検討** 学校や民間施設等については、たとえ長期間を要しても歴史的景観と調和する土地利用方針を検討していく。
- ・**文化財説明サイン等の整備** 史跡等を解説した文化財説明サイン等はないため、整備を検討する。

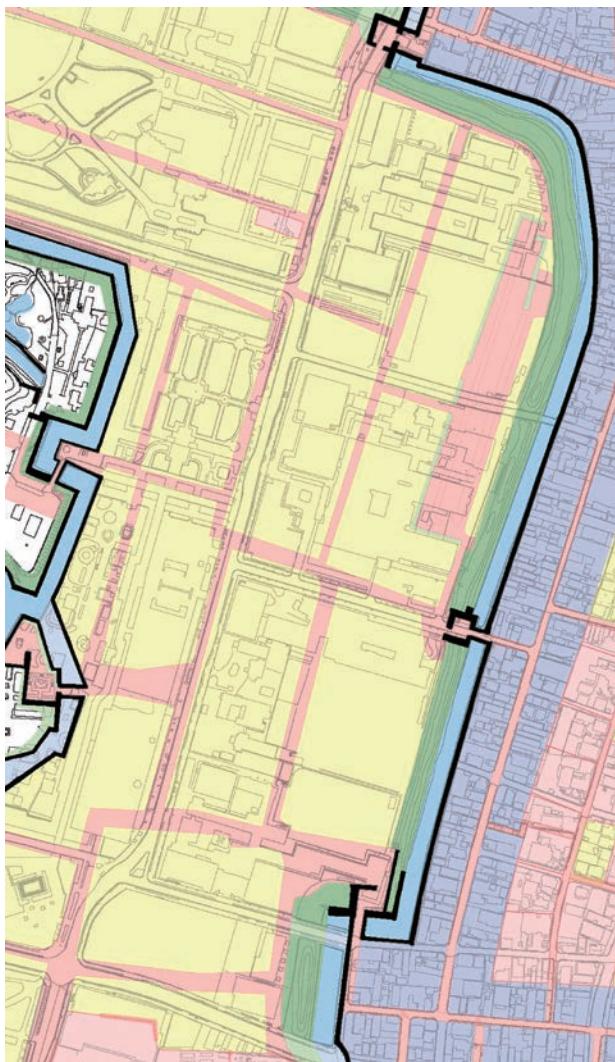
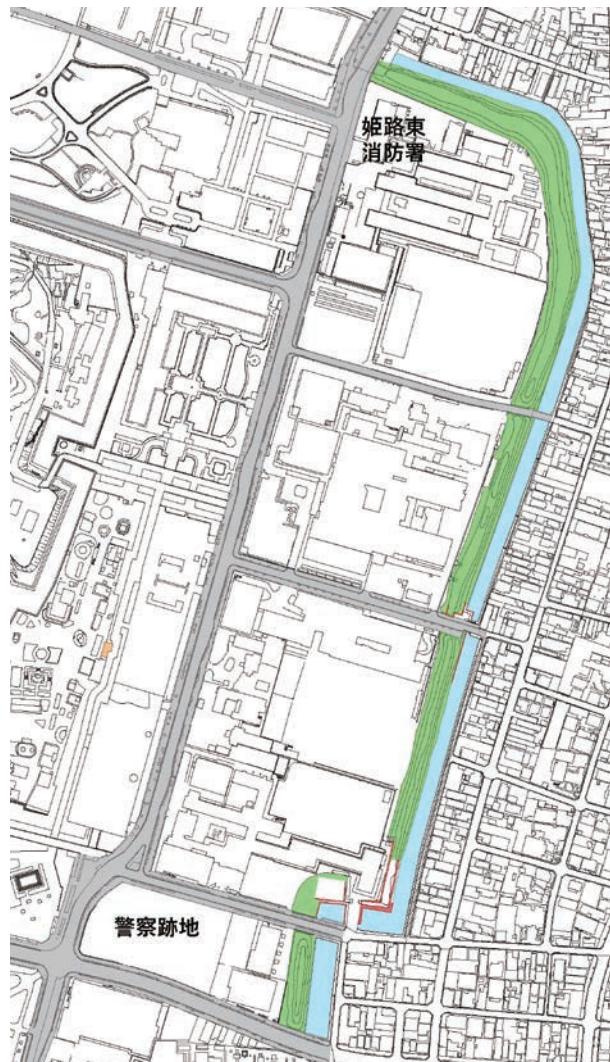
図：城郭図

図：現況図

- ・**土塁の保存管理** 東部土塁は、一部崩れ等もあるが、概ね良好に維持されている。土塁上の樹木については適切な管理に努める。

- ・**公共施設跡地の整備** 既存施設の撤去や移転等に伴い発生する空間については、良好な周辺環境を備えているため、暫定的な利用をしつつ、景観や交通アクセス、周遊性の向上などを考慮し、将来的な土地利用について多方面からの意見や提案などを参考に、整備方針・計画を検討する。東消防署移転後の跡地整備については、本来、本区域において検討すべきであるが、本区域は、当面の間は現状での利活用を図るため、近接する中曲輪北部区域との一体整備方針を検討していく。
- ・**歴史的景観と調和した土地利用方針の検討** 学校、医療機関等の施設については、たとえ長期間を要しても歴史的景観と調和する土地利用方針を検討していく。

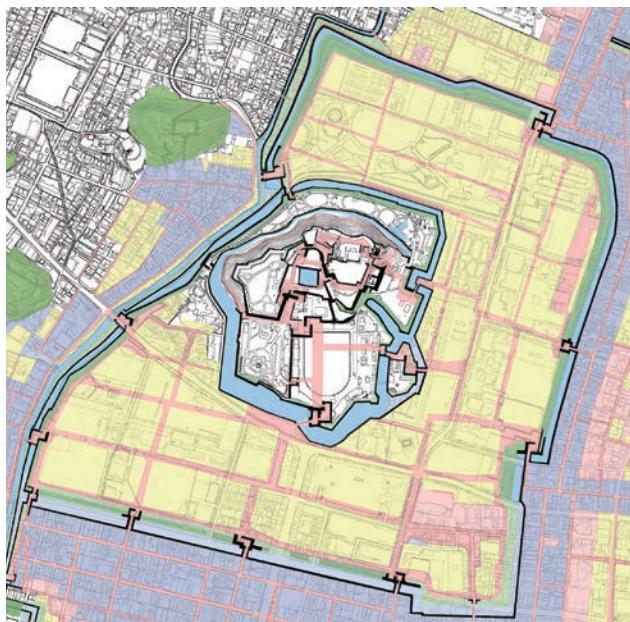
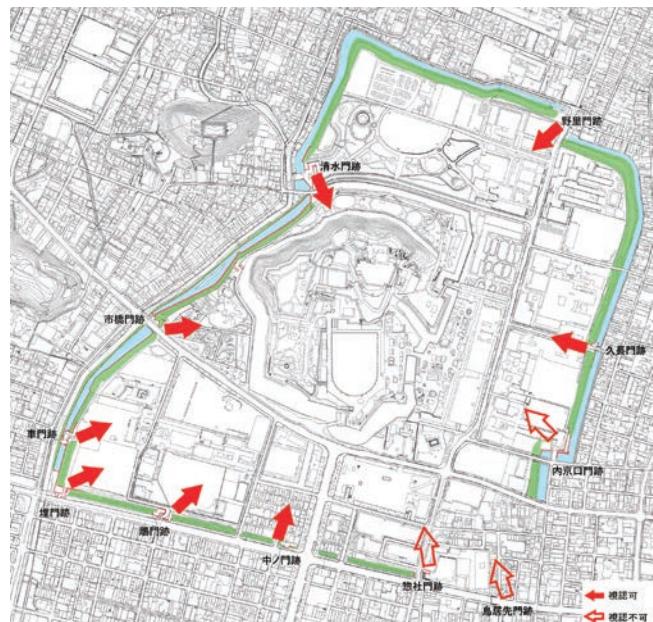
図：城郭図

図：現況図

- ・堀の維持管理 北部・東部中堀は、船場川から取水、循環させて水堀として復元している。石垣を含めて適切な整備と保存管理を行うとともに、取水ポンプや水路など、既存施設の適切な維持管理を継続し、必要に応じて改修を行う。西部中堀は船場川と堤体（千姫の小径）で区画されている。良好に維持されていることから、継続して維持管理を実施していく。
- ・堀（石垣）の保存修理 「特別史跡姫路城跡石垣修理計画」に基づき修理を行うとともに、「石垣の耐震診断に関する指針・要領（案）」に基づき、今後の修理の必要性を検討する。

- ・埋もれた堀の顕在化 南部中堀と中曲輪南東部区域を囲む中堀は大正から昭和にかけて埋められた。中堀を踏襲する道路には遺構表示や景観舗装によって、調査で見つかった石垣の位置やかつての堀の位置を凡そ示しているが、堀の全容等は明らかになっていない。こうした整備にあたっても発掘調査等を行い、真正性を確保していく必要があるとともに、かつて中堀であったことが伝わるような遺構表示や説明手法を検討していく。
- ・水辺の活用 水と緑を生かした景観の形成と潤いのある親水空間として維持し、見学者がどこからでも城郭建築を学習・見学できる周遊性をもたらすとともに、周遊する動線上に適切な結節機能を持つ施設等を配置する。
- ・文化財説明サイン等の整備 堀を解説した文化財説明サイン等はないため、整備を検討する。
- ・視点場の整備 堀の持つ機能を活かし、特別史跡あるいは中曲輪の外郭線を意識できるような手法を検討するとともに、中堀に面した城門跡の多くから天守群を望むことができるため、視点場としての整備を検討する。

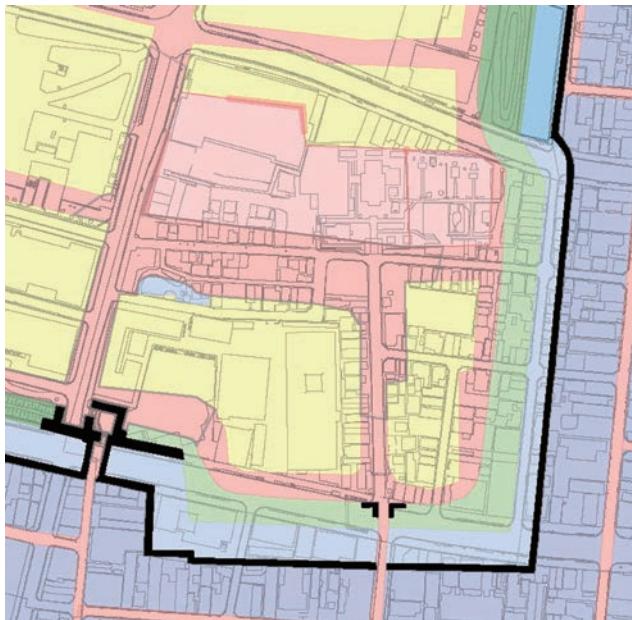
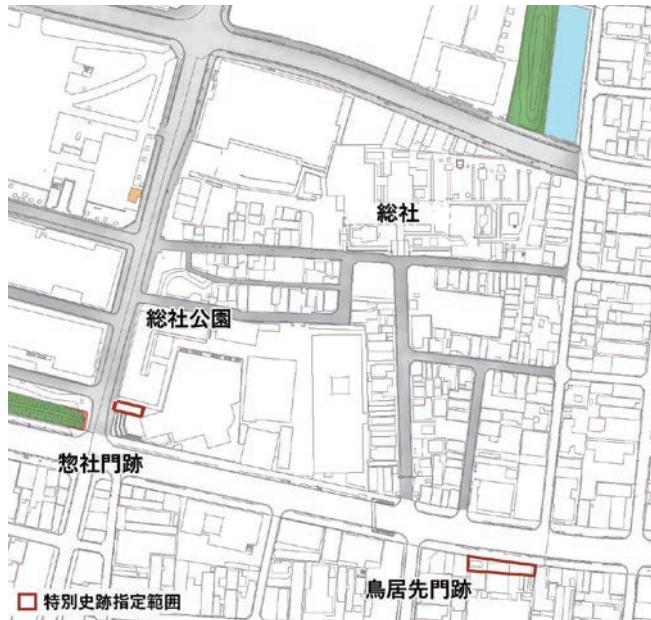
図：城郭図

図：現況図

- ・**石垣の保存修理** 惣社門跡石垣については、「特別史跡姫路城跡石垣修理計画」に基づき修理を行うとともに、「石垣の耐震診断に関する指針・要領（案）」に基づき、今後の修理の必要性を検討する。

- ・**「総社」を活かした空間** 播磨国総社射楯兵主神社（「総社」）は、江戸時代の姫路城ができる以前から当地に鎮座しており、境内、参道も含めても良好な風致が維持されている。「総社」では、60年に一度の「丁卯祭」（一つ山）、20年に一度の「臨時祭」（三ツ山）の祭礼が行われ、今日みることができる祭礼形式は、戦国時代末頃に確立したといわれている。外曲輪及びバッファゾーン等よりも広い範囲を氏子圏とし、地域紐帯のもう一つの核であることから、江戸時代から継承された地割や歴史的背景の解説や見学ルートの設定などを進めていく。
- ・**文化財説明サイン等の整備** 本地区が中曲輪の一部であることを解説した文化財説明サイン等は未整備であるため、設置可能な場所において整備を進める。
- ・**公共施設の整備** 惣社門と重なる位置にある市民会館が老朽化しているため、本質的価値を構成する城門等の調和を含め、将来的なあり方を検討していく。

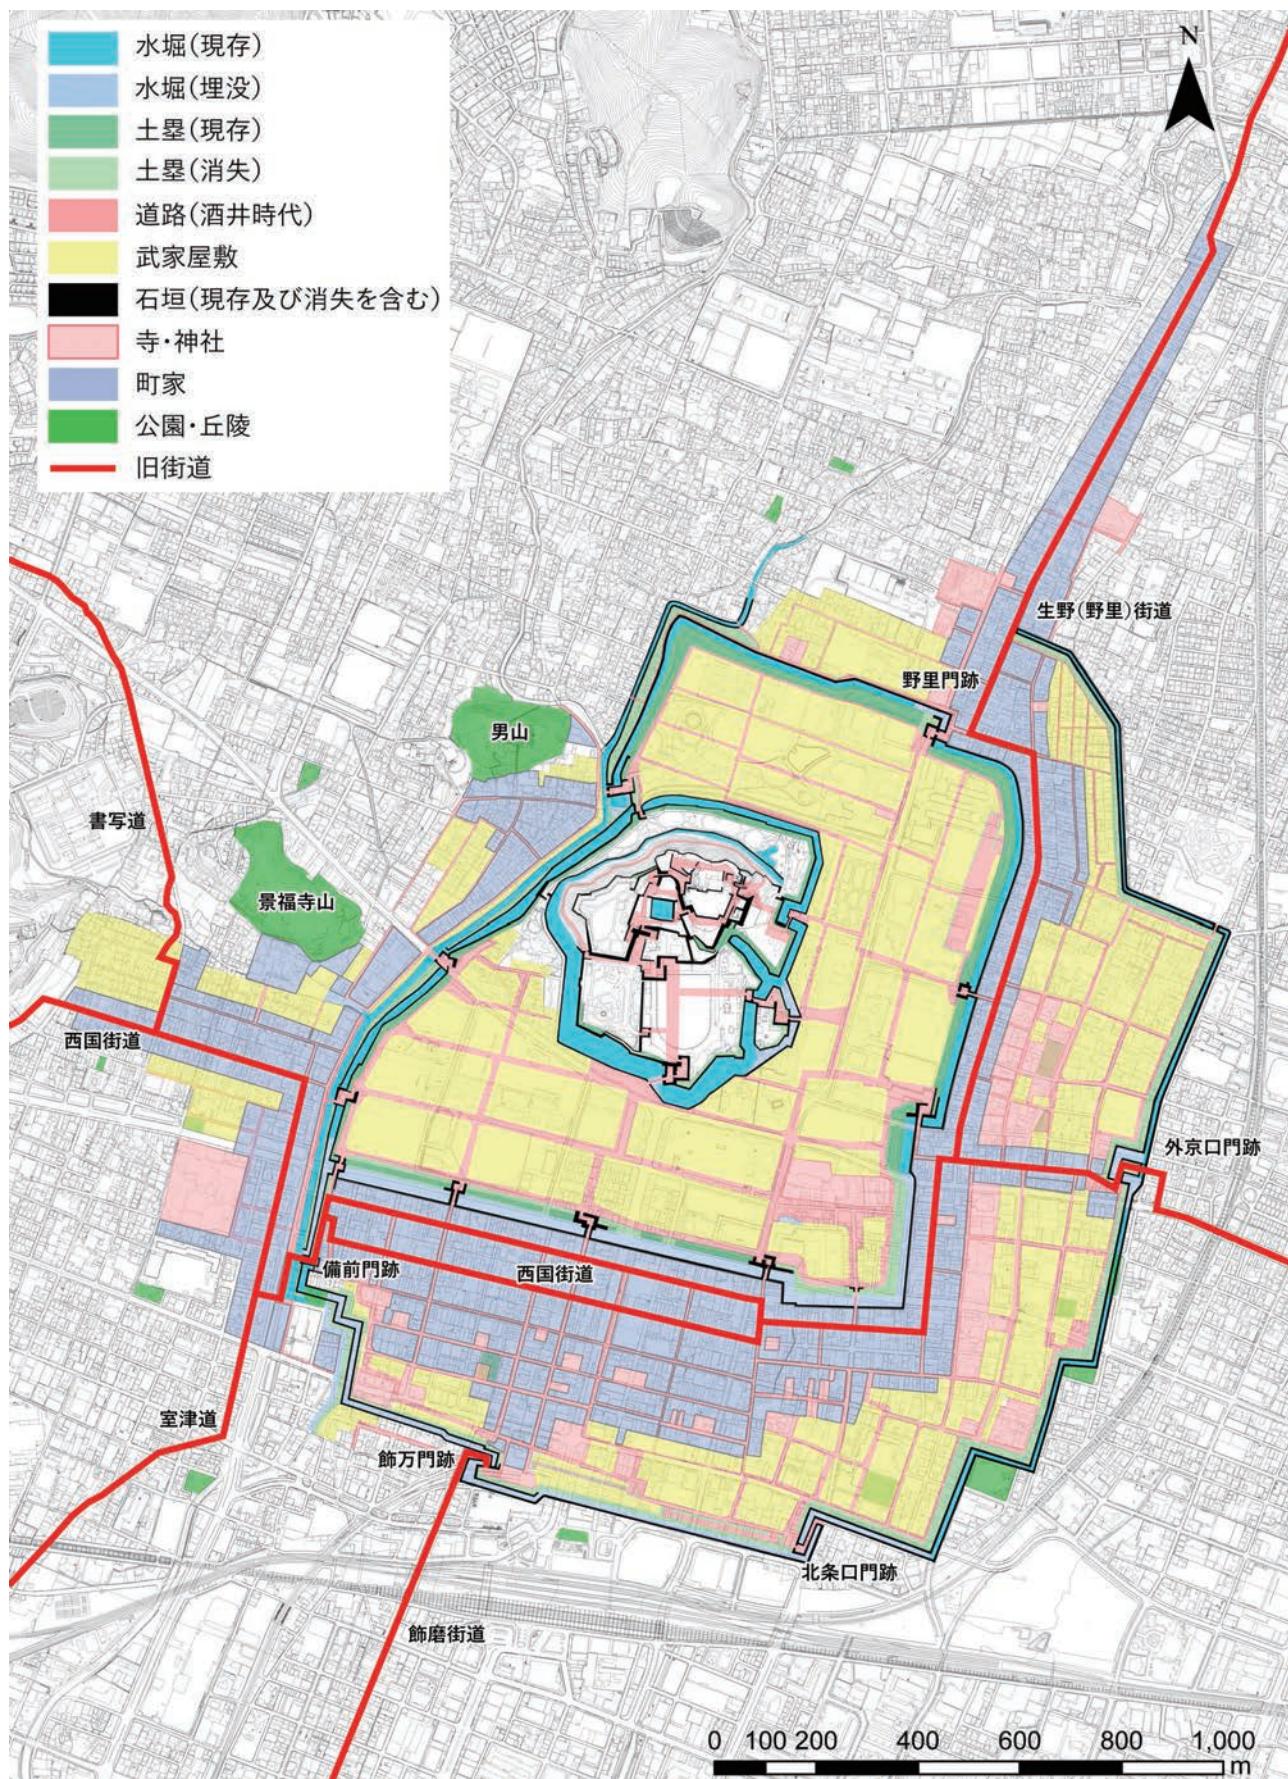
図：城郭図

- ・外堀の保護 本区域南西部の一画に一部堀跡が残っている。近代以降に改変を受けているため、調査研究を行い近代以降の改変について把握していく。

- ・近世に形成された諸要素の整備と遺構の表示 外堀跡や門跡、旧街道など、随所に姫路城の外曲輪であることを意識した整備を進める。その際、面的に整備できないときには、適切なポイントを設定するなど、城下町としての全体像がイメージできるような遺構表示を行う。
- ・堀（外堀川）の活用 一部は親水空間として整備されているが、往時の外堀であることを示す文化財説明サイン等は少ないため、現在の利用を図りつつ、外堀であることを意識できる手法等を検討していく。
- ・地割（道路）の活用 区域内の道路の多くは江戸時代の道路を踏襲し、一部は歴史的地区環境整備街路事業（いわゆる「歴みち事業」）で整備しているが、西国街道や生野（野里）街道などの主要街道もあることから、歴史を感じる動線として歴史を体感できる整備や取り組みを検討していく。
- ・視点場の整備と公園の活用 国指定建造物等への眺望を優先した大手前通りの活用や旧街道等を活かした視点場を整備し、日常的な憩いの場と観光客の安らぎの場、眺望見学の場を創出する。区域内にある公園を活かし、本計画区域における周遊性の向上を図る。
- ・案内、説明機能の充実 さまざまな媒体を活用した分かりやすい解説の整備、地域住民が文化財を紹介するボランティアガイドや本計画区域全体を案内できるガイドの養成に取り組むなど説明、解説機能の充実を図る。

- ・堀（船場川）の活用 外堀西辺の一部として江戸時代の舟運を支えた河川であり、舟溜まりや雁木等も残ることから、河川整備に際しては歴史的な要素の顕在化を検討していく。
- ・地割（道路）の活用 区域内にある生活道路の多くは江戸時代から継続するものが多い。龍野町や野里地区では、西国街道や生野（野里）街道の一部において景観舗装が施されているが、それ以外の多くの道路についても江戸時代から踏襲された歴史的なものであることを周知し、歴史を感じる動線として周遊性の向上につながる取り組みを検討していく。
- ・歴史的町並みの保全・活用 城下町としての歴史的町並みが残る地区については、行政と市民の協働で歴史的建造物等の保存・活用に取り組み、歴史的町並みと調和する景観の形成を進める。
- ・視点場の整備と公園の活用 国指定建造物等への眺望を優先したオープンスペースや旧街道等を活かした視点場を整備し、日常的な憩いの場と観光客の安らぎの場、眺望見学の場を創出する。区域内に点在する公園を活用し、本計画区域における周遊性の向上を図る。
- ・案内、説明機能の充実 さまざまな媒体を活用した分かりやすい解説の整備、地域住民が文化財を紹介するボランティアガイドや本計画区域全体を案内できるガイドの養成に取り組むなど説明、解説機能の充実を図る。
- ・「緑」の保全、活用 男山、景福寺山などの姫路城から眺望できる「緑」については、保全・育成に努める。また、国指定建造物等を眺望する視点場として保全・活用する。
