## 第5章 姫路城の現状と課題

### 第1節 保存管理・活用整備の経緯

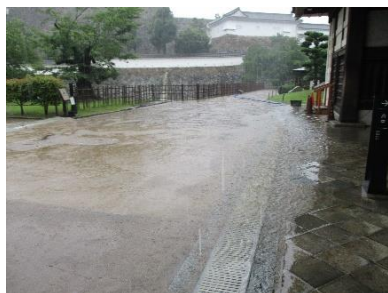
各曲輪とも、適切に維持管理されているが、近年は、豪雨により、従来では機能していた側溝等では雨水を排出しきれない状況も発生している。最終的には園路を通じて排水されるか、地中に染み込んでいると思われるが、石垣背後を通じて上方から下方の曲輪へ流れている箇所も存在する可能性が高い。各曲輪を構成する石垣中には排水口が設けられているが、現状では排水口からの排水が見られない箇所もあり、曲輪造成段階と排水経路が変化している可能性もある。また、櫓や土塀の近傍には雨落ち溝が設置されているが、古瓦を再利用し、史跡の景観に馴染んだ整備となっているものの、古瓦に垂れた雨水が建造物や壁の下部への水弾きとなり、カビ等が発生する要因の一つとなっていると考えられる。

雨天時の状況

**課題：**曲輪の維持管理、石垣の保存の観点からも曲輪内における水の流れ等を把握する調査を実施する必要がある。曲輪内を流れる水の実態を調査していないため不明であるが、江戸時代の排水経路から変化している場合、石垣の緩みや孕み等の要因ともなる。本丸等区域は多くの見学者が訪れ、その安全確保の観点からも各曲輪における排水経路の確認が必要である。建造物等の近傍の雨落ちについても、建物への影響とともに、曲輪内の排水溝を兼ねることから前述の曲輪内の排水経路の把握と合わせて既存の雨落ち溝のあり方を検討する必要がある。

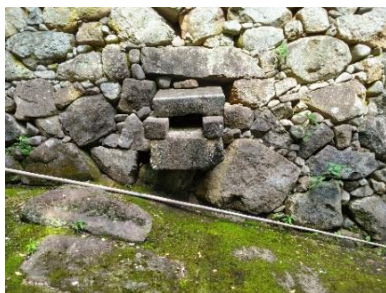
曲輪内からの排水溝

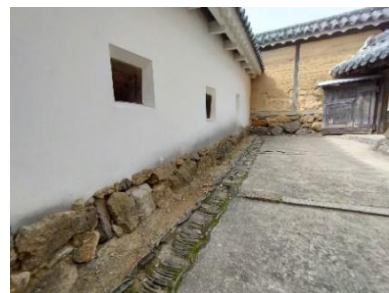
雨落ち溝

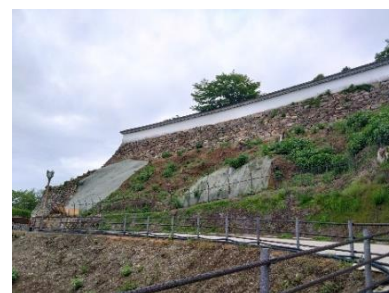
なお、姫山の旧地形は、姫山樹林区域と本丸等区域の上山里曲輪東斜面に見られる。この部分は樹木の繁茂により斜面に直接雨水等の影響を受けない状態で維持されてきたが、近年の樹木管理による伐採の進捗により法面が直接雨を受ける部分もあり、斜面の環境が変化している箇所がある。

上山里曲輪東方斜面

また、自然斜面については、樹木管理と合わせて、斜面の状態の確認を行い、現状維持を図っていく必要がある。斜面状態に変化が生じた場合は、維持ができる方策を検討していく必要がある。

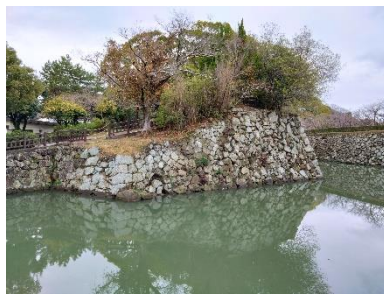
内堀沿いの水敵石垣は、姫山北側の勢隠堀から西部内堀、南部内堀とほぼ良好に旧状を留めるが、東部内堀の一部（御作事所出丸東方）が明治以降に埋め立てられ地表から滅失している。

東部内堀石垣崩れ

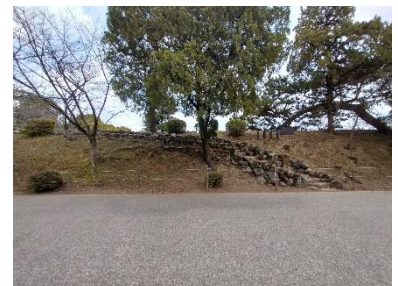
北部土塁については、清水門枡形の改変とともに陸軍が設置した射的場の弾着地の盛土が残るが、それ以外の部分は旧状を良好に保っている。土塁上には、かつて中曲輪内にあった市営住宅等から北側の野里に向かうための階段や堀内に橋が設置されていたが、現在、橋は撤去され、階段も使用されていない。樹木が繁茂しているが、植生管理の中で伐採等を含めて良好な環境維持に努めている。

土塁内階段

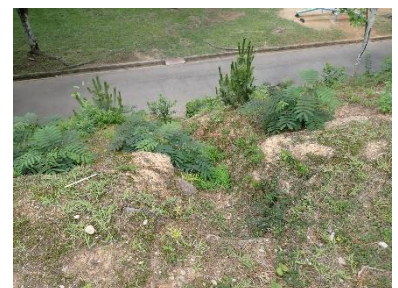
東部土塁については、明治時代以降の道路新設に伴い2箇所が開削された。土塁には樹木が繁茂した状態であるが、伐採等も含めた植生管理を実施している。土塁表面には倒木等による凹みや表土の流失が認められる部分もあるが、全体として旧状を維持している。陸軍が管理していた土塁は戦後、文部科学省に所管替えされたが、陸軍衛戍病院部分は厚生労働省に所管替えされた。そのため、東部土塁のうち姫路医療センター敷地部分は同センターによって管理されている。

土塁の浸食

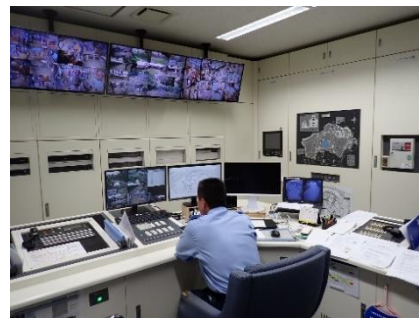
平成 30 年度（2018）より、国庫補助による「国宝姫路城大天守ほか 81 棟防災・耐震対策重点強化（防災施設等事業）」を開始し、初年度は実施設計を行い、工事は令和元年度（2019）事業費を繰り越して同 2 年（2020）に着工し、同 4 年度（2022）にかけて防災設備の全体的な改修（監視カメラのデジタル化や非常放送設備の多言語化（日本語、英語、中国語、韓国語）を含む。）を行った。

姫路城防災センター

**課題：**現在の防災設備は、平成 14 年度に完成し、令和 4 年度（2022）に改修を行ったものである。今後も、定期的なメンテナンスを行い、機能維持を図る必要がある。また、今回の改修に際して既存を流用した設備（埋設配管、放水ポンプ、スプリンクラーの配管やヘッド、防火水槽、一部感知器、連結送水管）については、次回の改修工事の際には、交換もしくは大規模な改修を検討する必要がある。避雷設備についても、毎年、防災設備の点検に併せて点検を行っているが、設置から 50 年以上が経過しており、避雷設備の設置方法等を含めた全体の設備更新の検討が必要である。
