要求水準書添付資料07 解体計画図、事前解体完了時状況図

工事名称  
旧姫路市南部美化センター解体撤去工事  
図面名称  
工事範囲図

## 解体撤去工事完了図(参考)

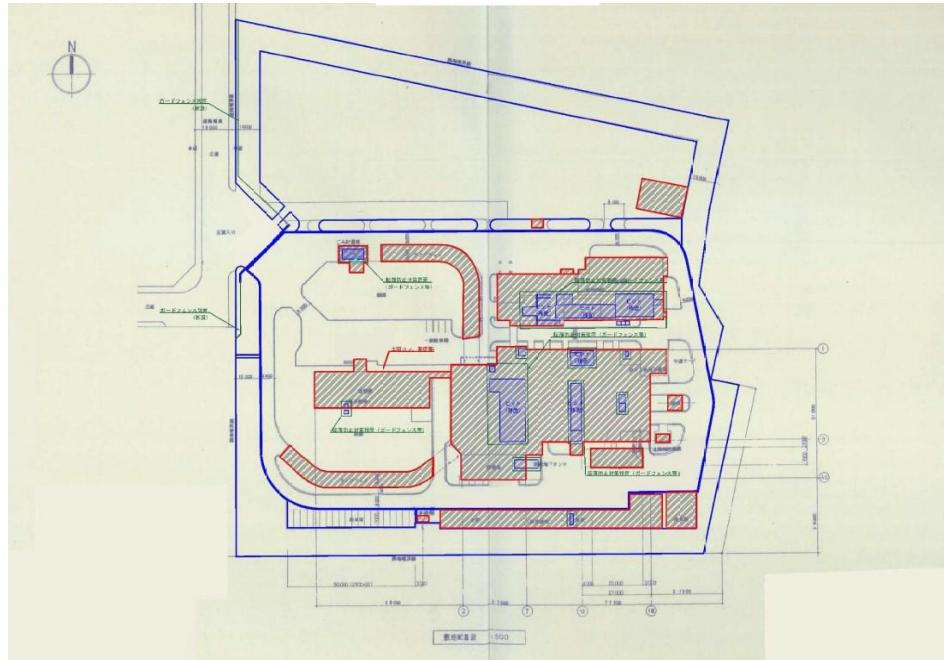
工事着手時の状況

- ・建築物の上部は撤去済み（1F土間コンクリートは存置）
- ・ダイオキシン・アスベストは除去済み  
(地下部分の仕上げ材に含有している可能性あり)
- ・外構の舗装は存置・花壇立上り存置
- ・各種外構サイン・外灯フェンスは地盤面以上は撤去済み
- ・GL以深の各種埋設配管・設備機器・タンクについては存置
- ・庭園の岩等は存置
- ・花壇の樹木は地盤面から約500mm以上は撤去済み
- ・敷地外周擁壁は存置
- ・ピットは上部に落下防止用水平ネットを設置
- ・ピットの上部外周にガードフェンスを設置
- ・敷地の道路に接する面に侵入防止用のガードフェンスを設置

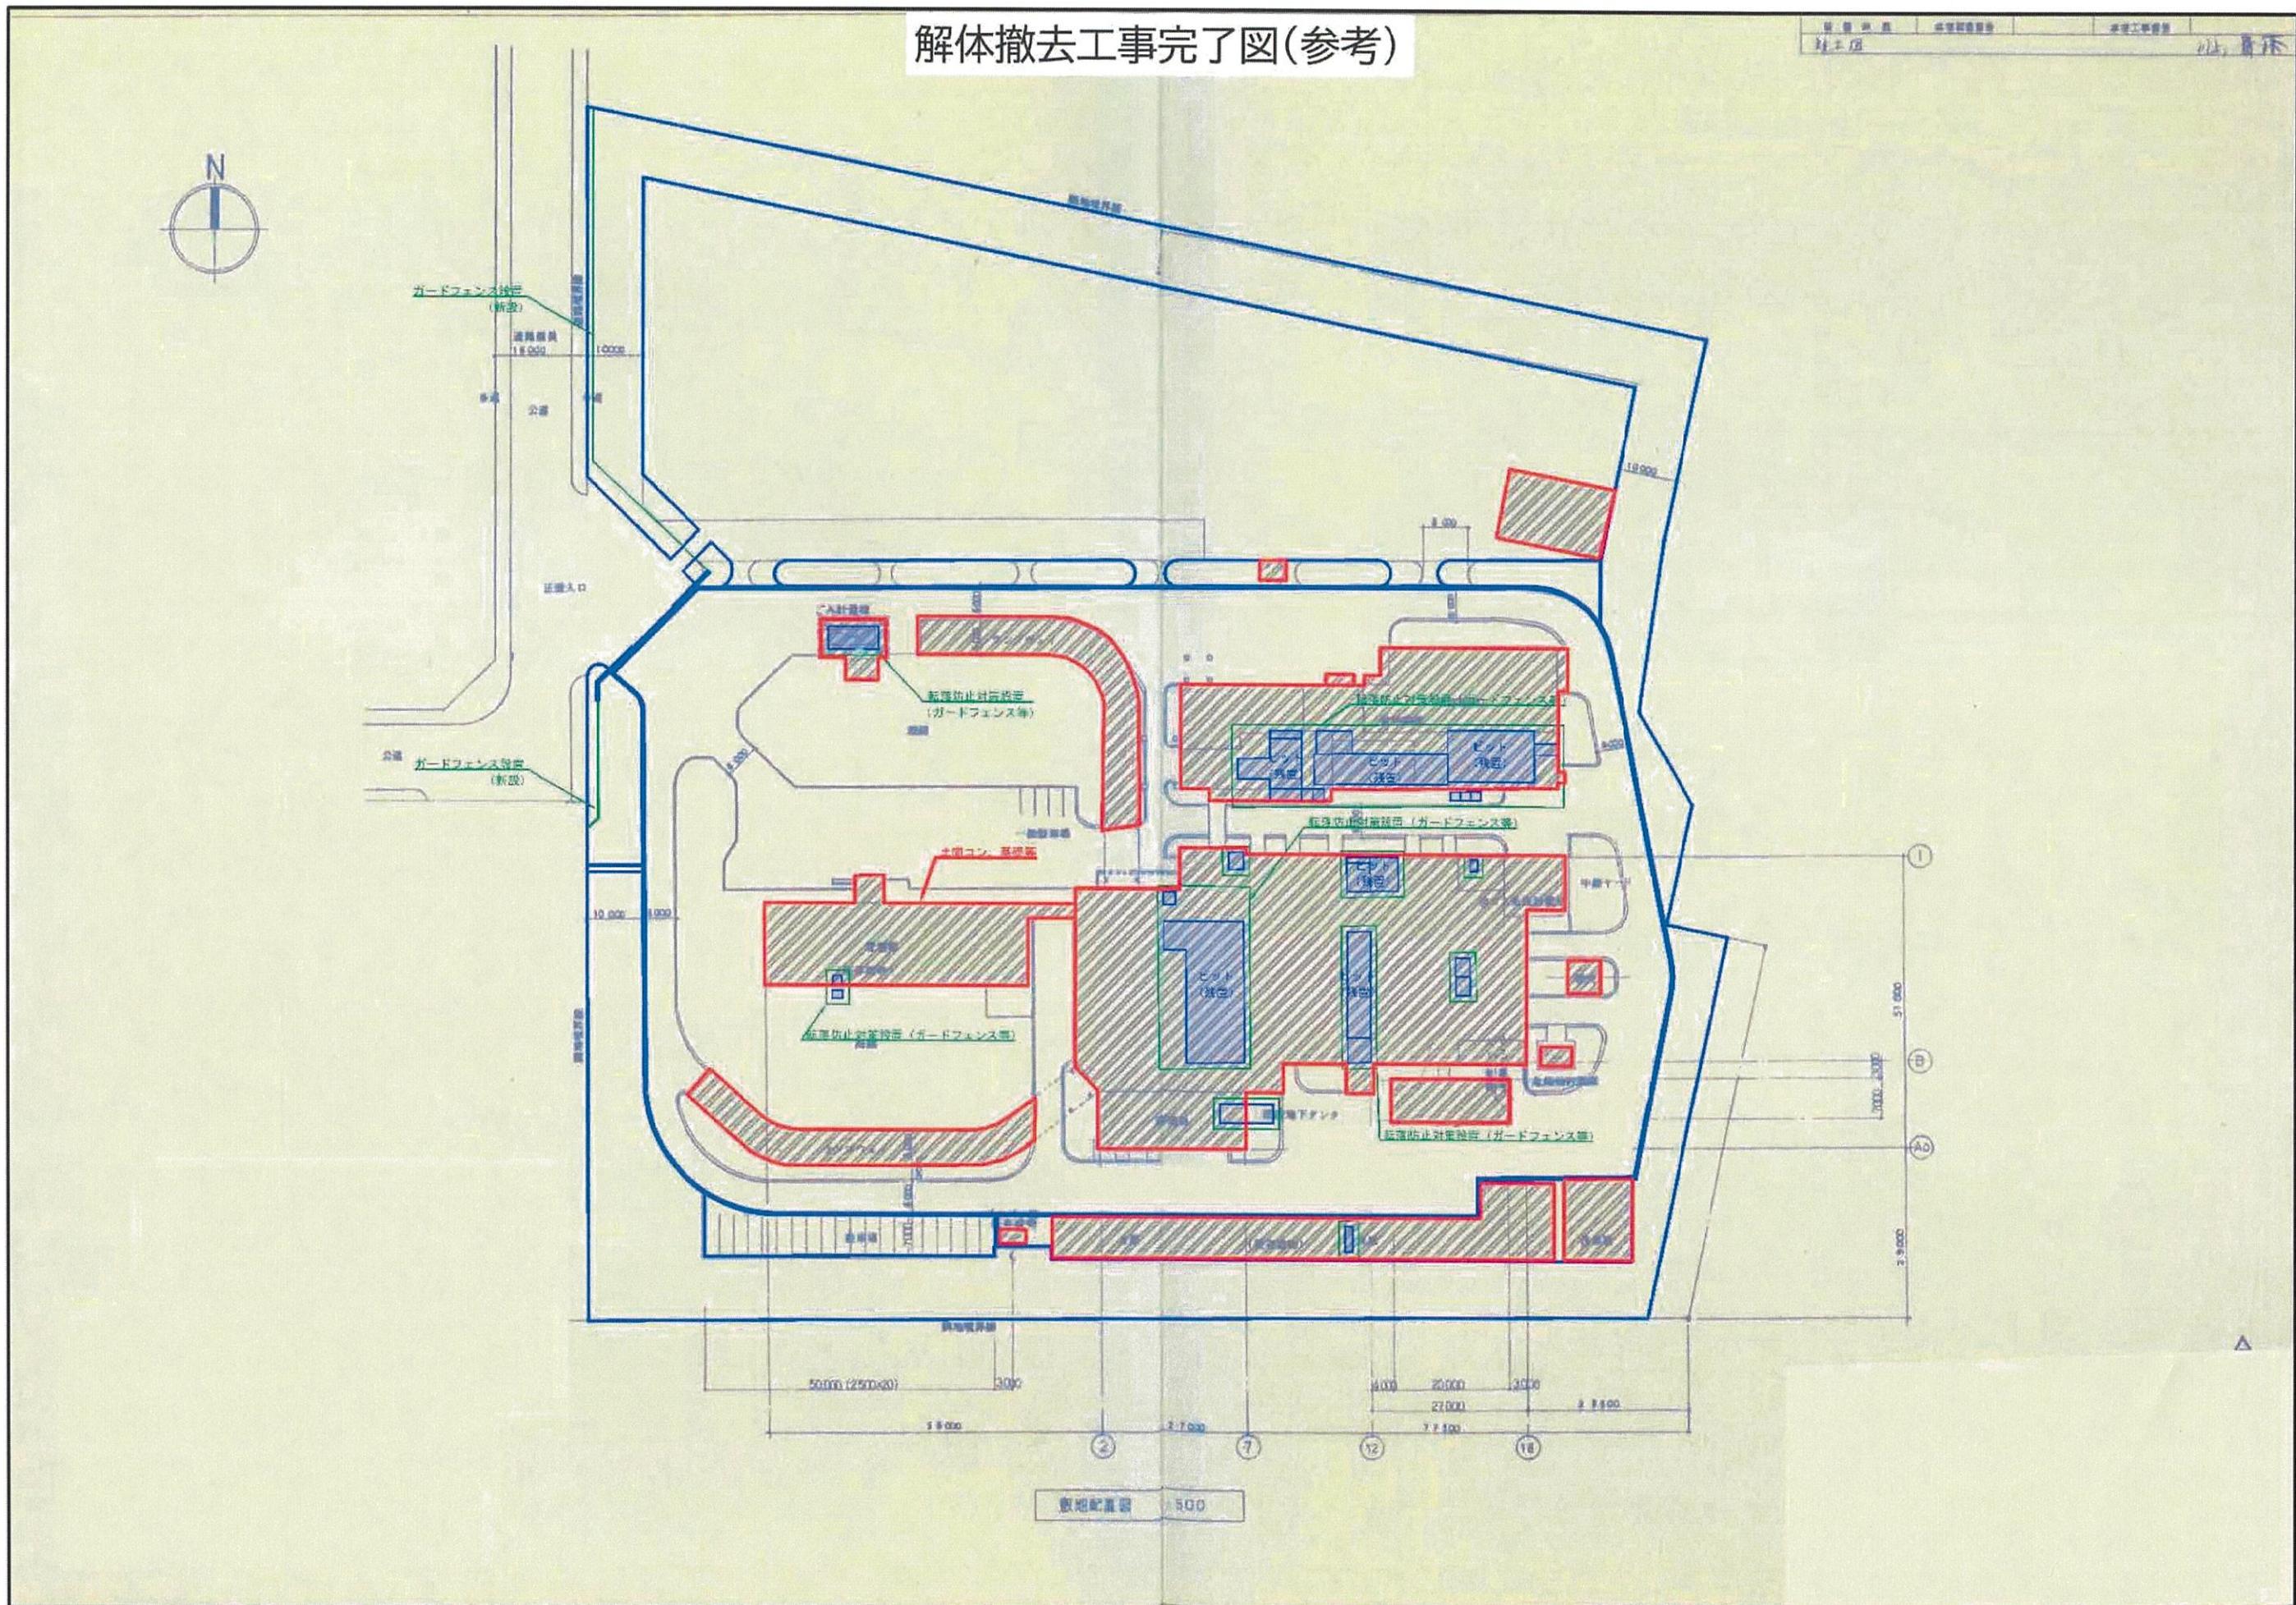
- 存置範囲
- ※1 正門・スロープは存置するがアスベストの撤去は行うこと。
- ※2 植栽の中の植物は撤去（伐採のみ、伐根は行わない）  
側溝と一体型のまわりは存置。また、水路も存置する。
- ※3 建屋の地下工作物は全て存置する。  
土地の形質変更を伴う工事は実施しない。

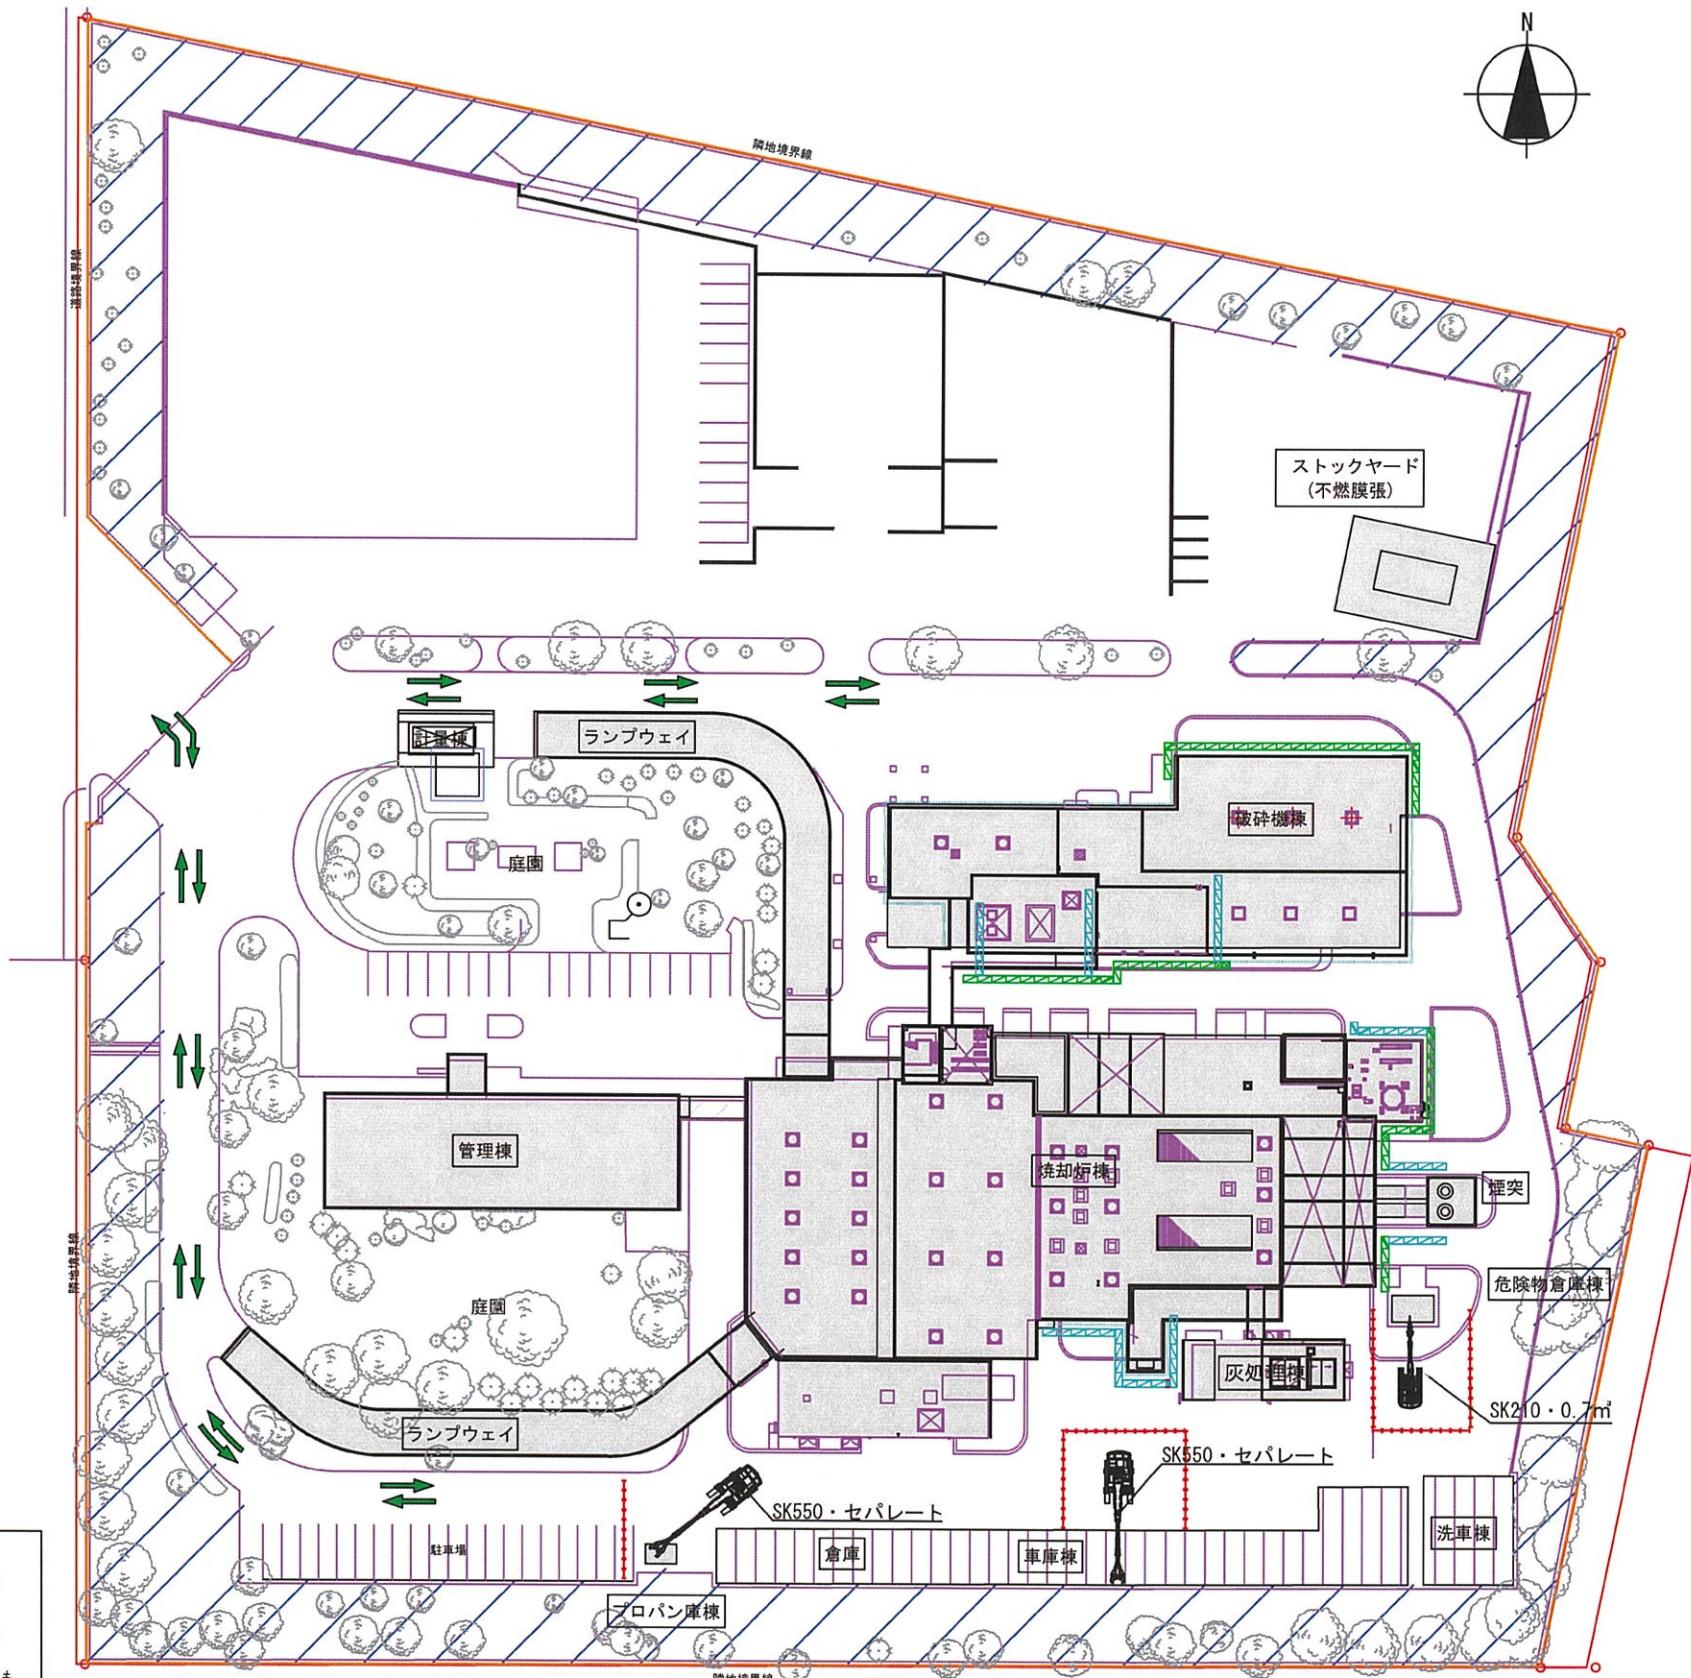
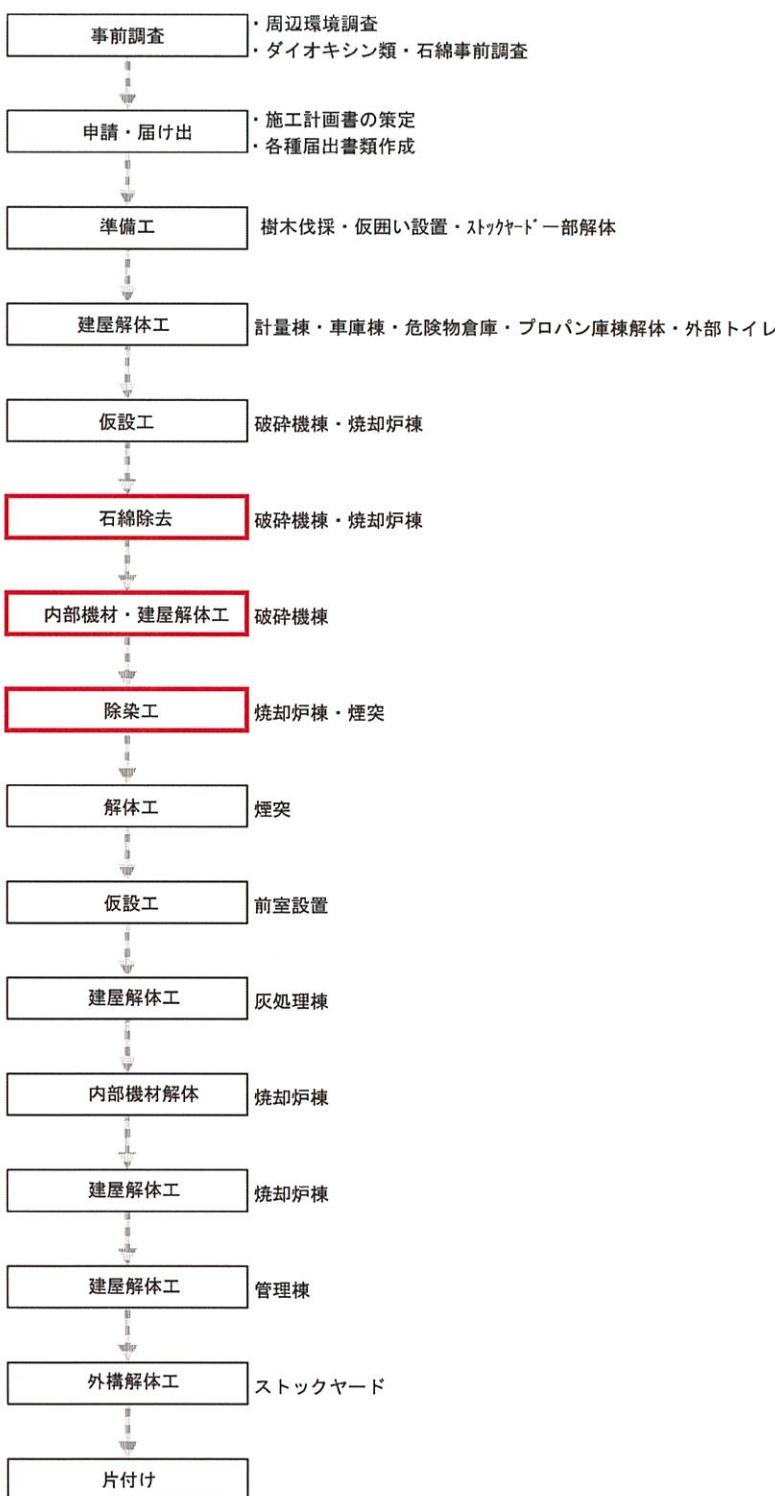
解体ステップ図(1)

令和8年1月～

- \*1 正門・スロープは存置するがアスベストの撤去は行うこと。
- \*2 植栽の中の植物は撤去（伐採のみ、伐根は行わない）側溝と一体型のまわりは存置。また、水路も存置する。
- \*3 建屋の地下工作物は全て存置する。土地の形質変更を伴う工事は実施しない。

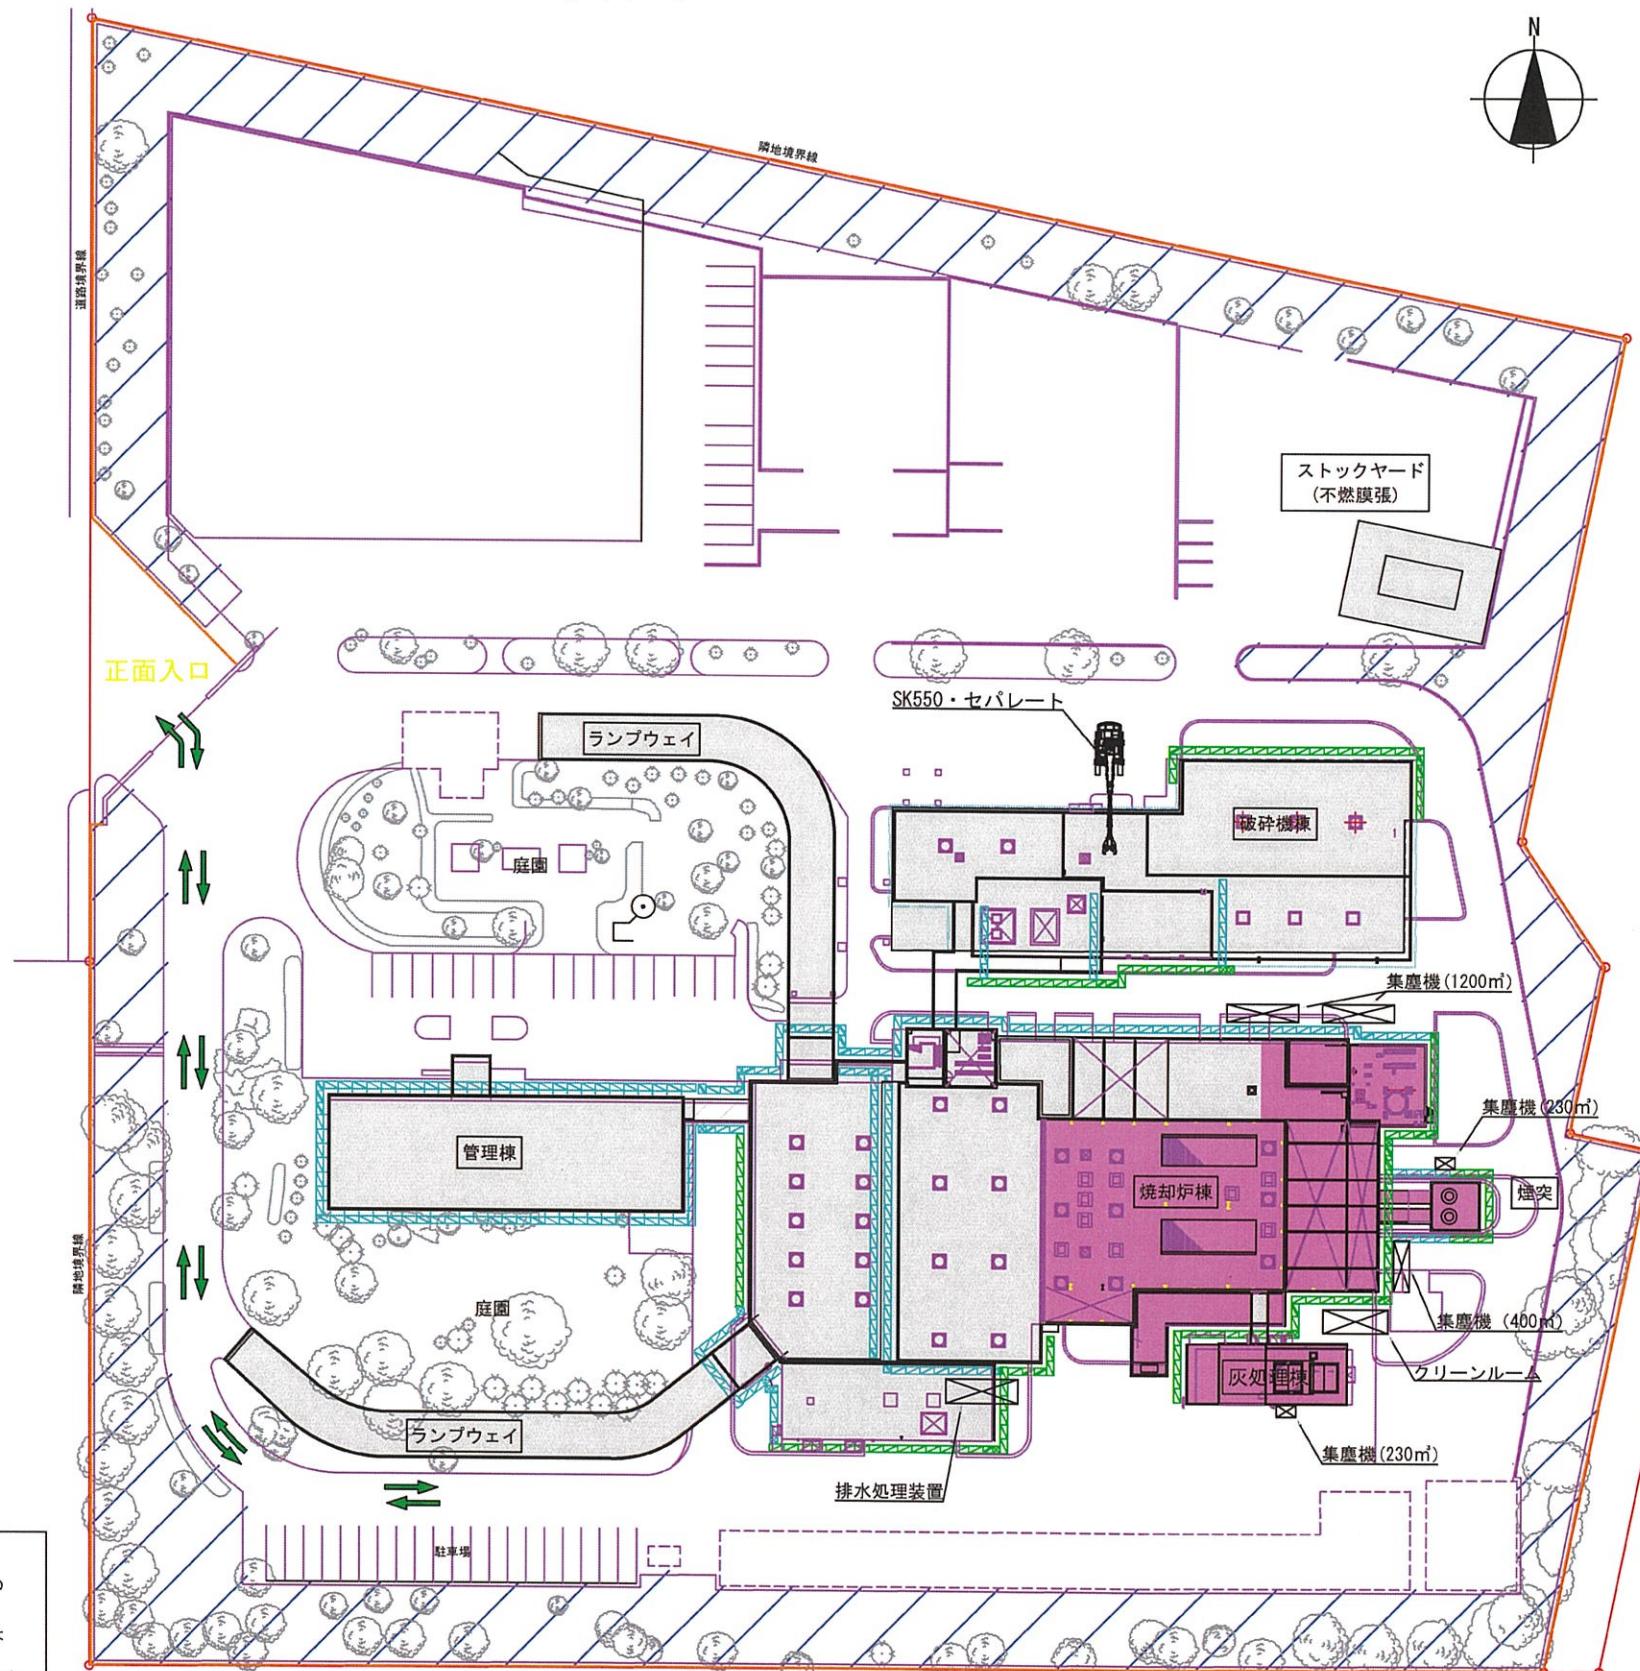
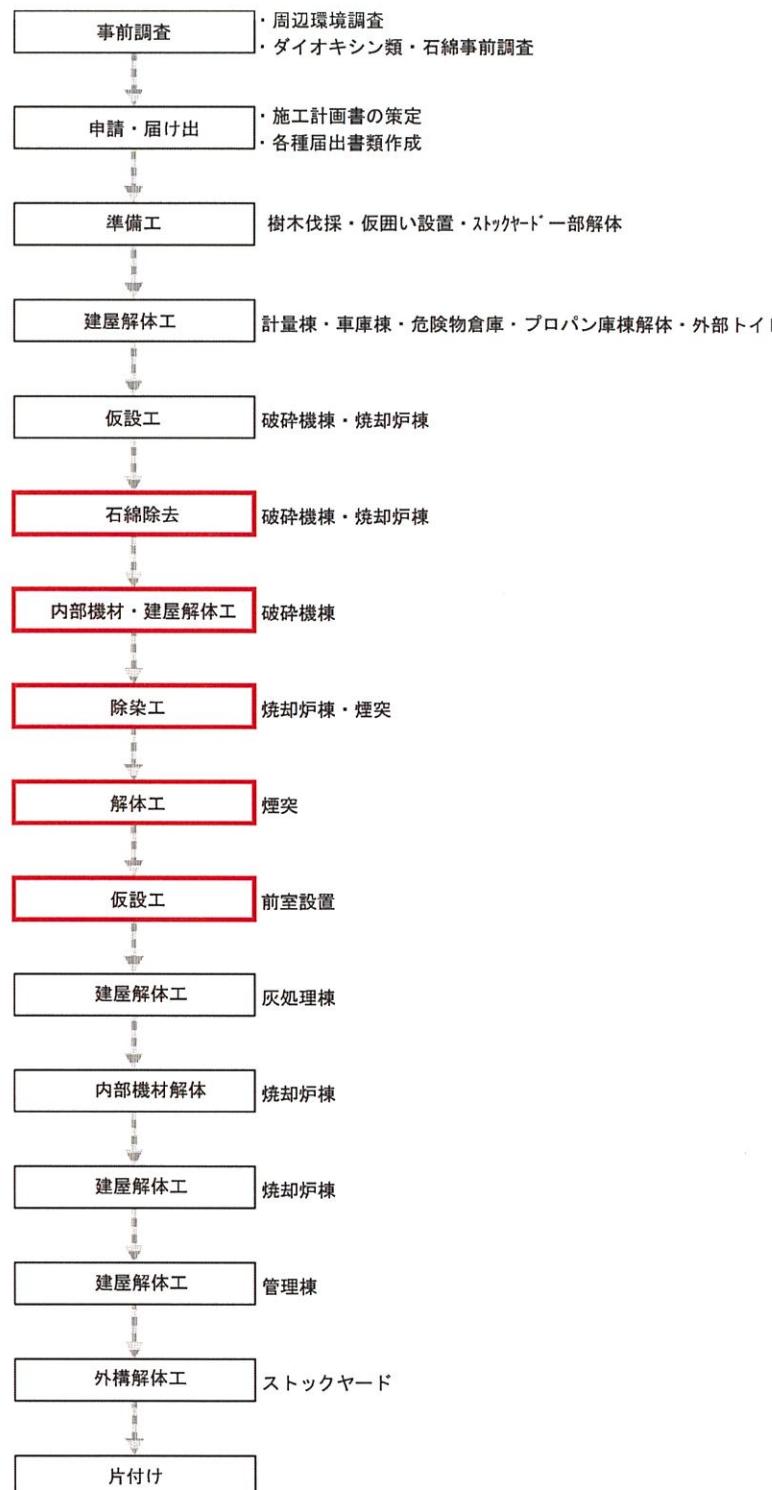
解体ステップ図(2)

令和8年3月～

- ※1 正門・スロープは存置するがアスベストの撤去は行うこと。
- ※2 植栽の中の植物は撤去（伐採のみ、伐根は行わない）側溝と一体型のまわりは存置。また、水路も存置する。
- ※3 建屋の地下工作物は全て存置する。土地の形質変更を伴う工事は実施しない。

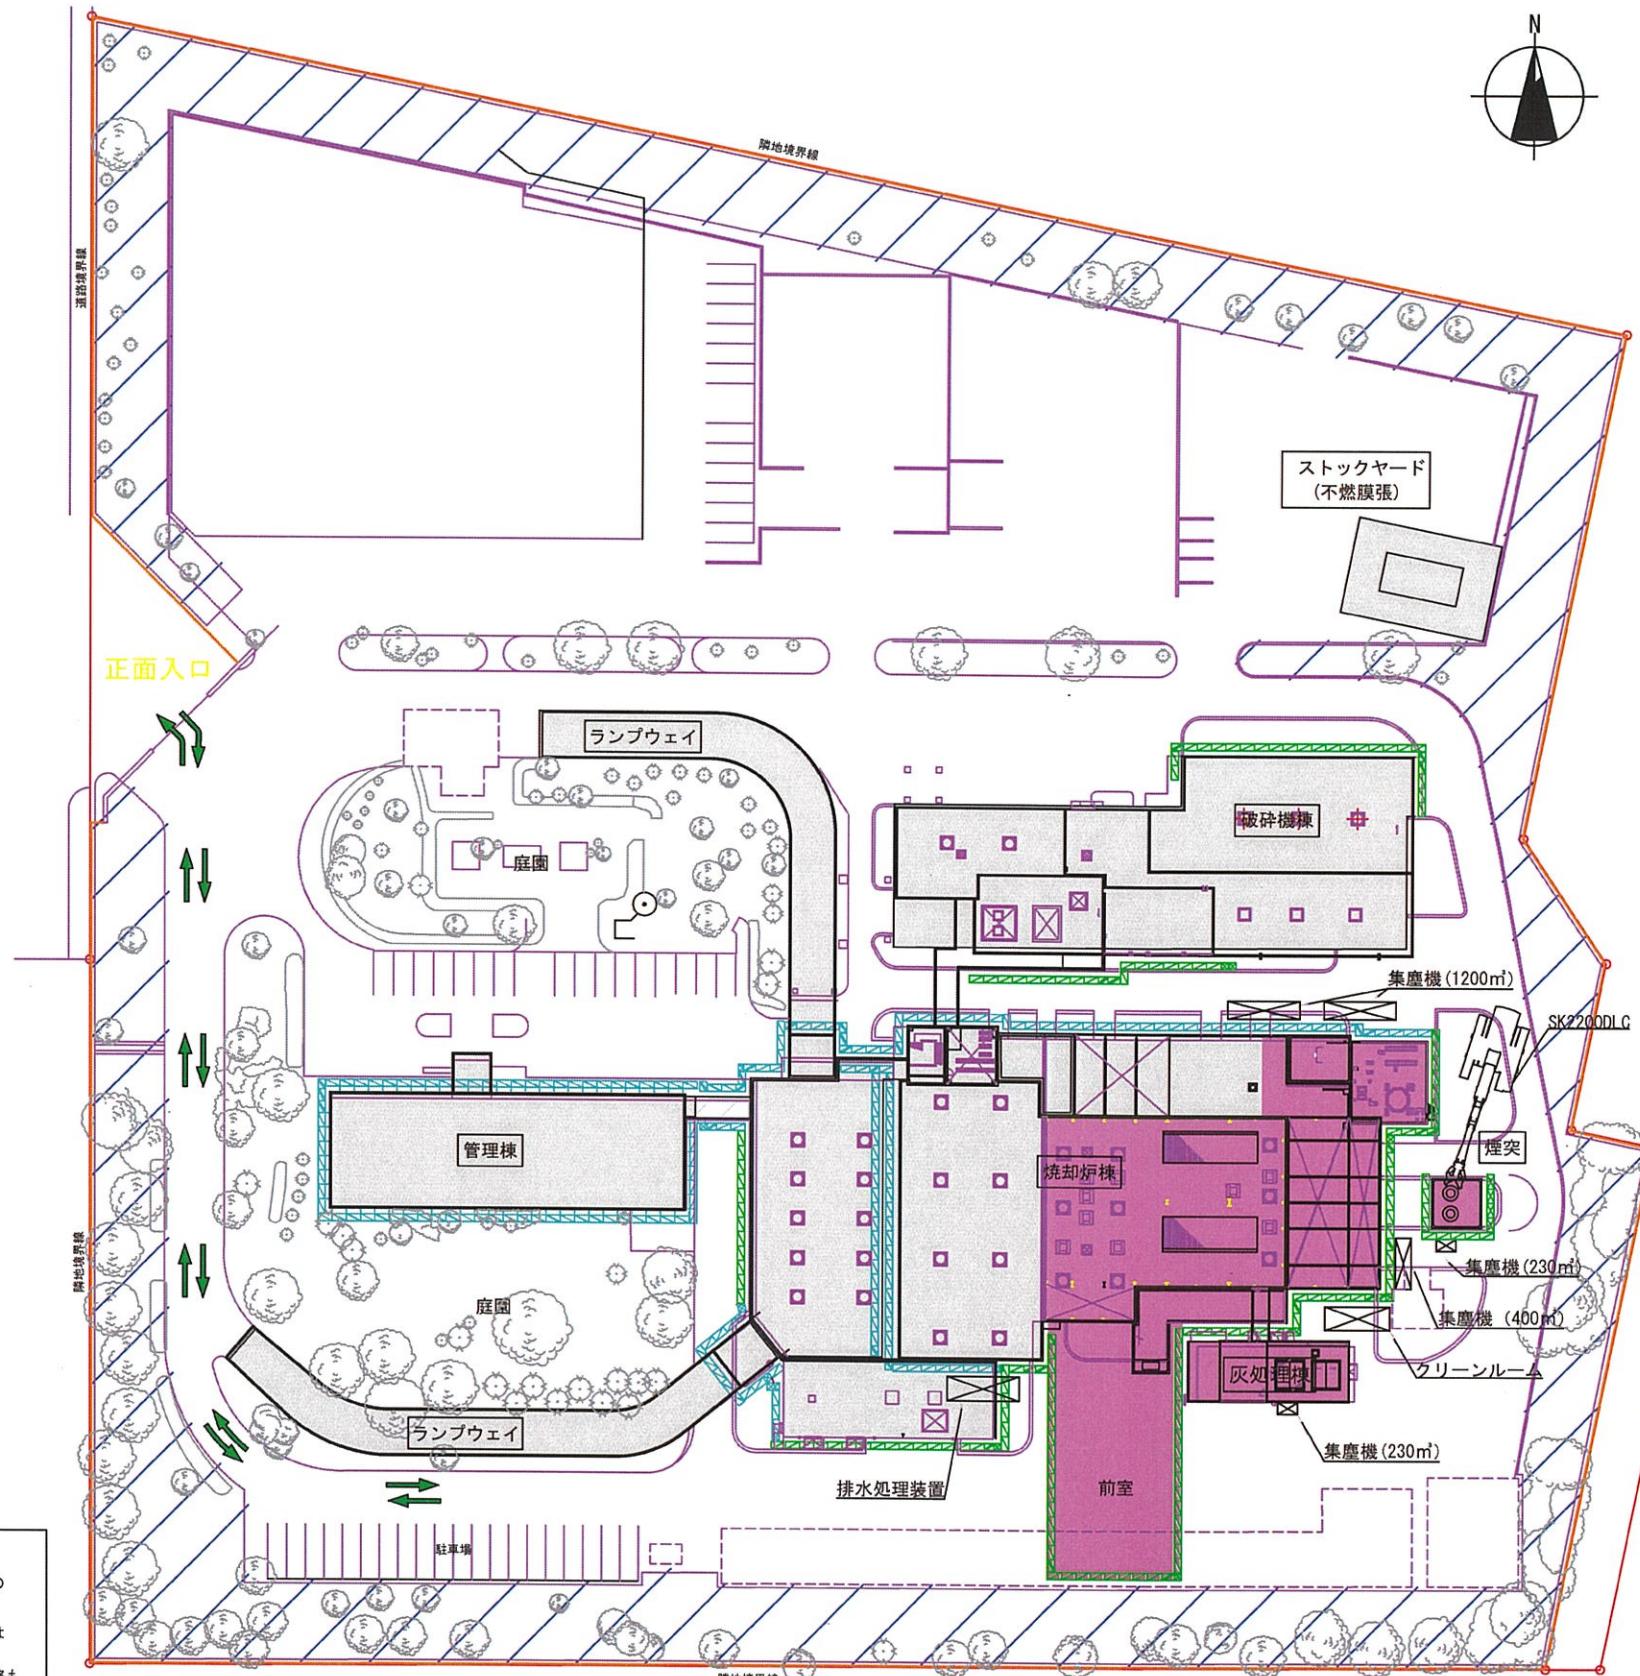
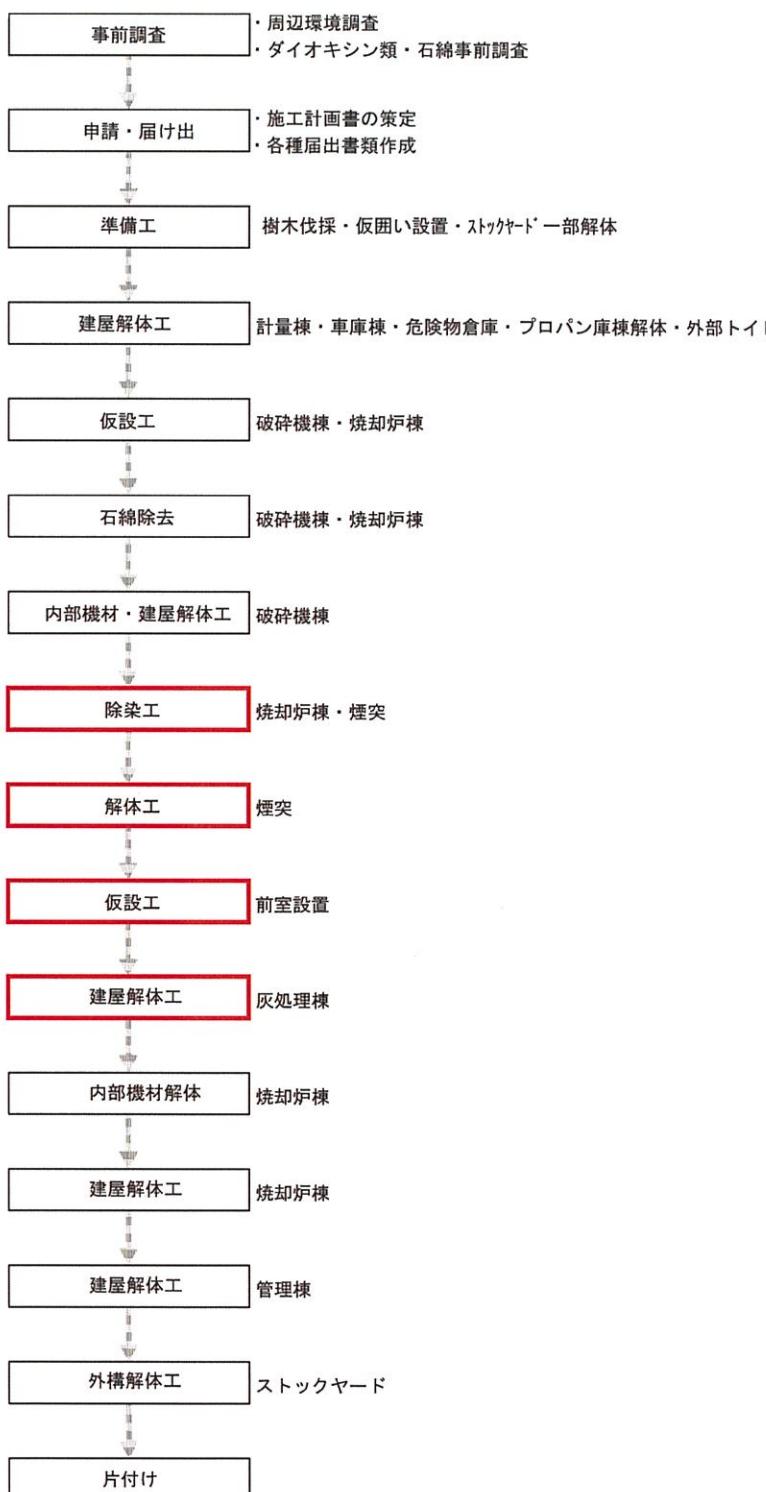
解体ステップ図(3)

令和8年4月～

- ※1 正門・スロープは存置するがアスベストの撤去は行うこと。
- ※2 植栽の中の植物は撤去（伐採のみ、伐根は行わない）側溝と一緒に型のまわりは存置。また、水路も存置する。
- ※3 建屋の地下工作物は全て存置する。土地の形質変更を伴う工事は実施しない。

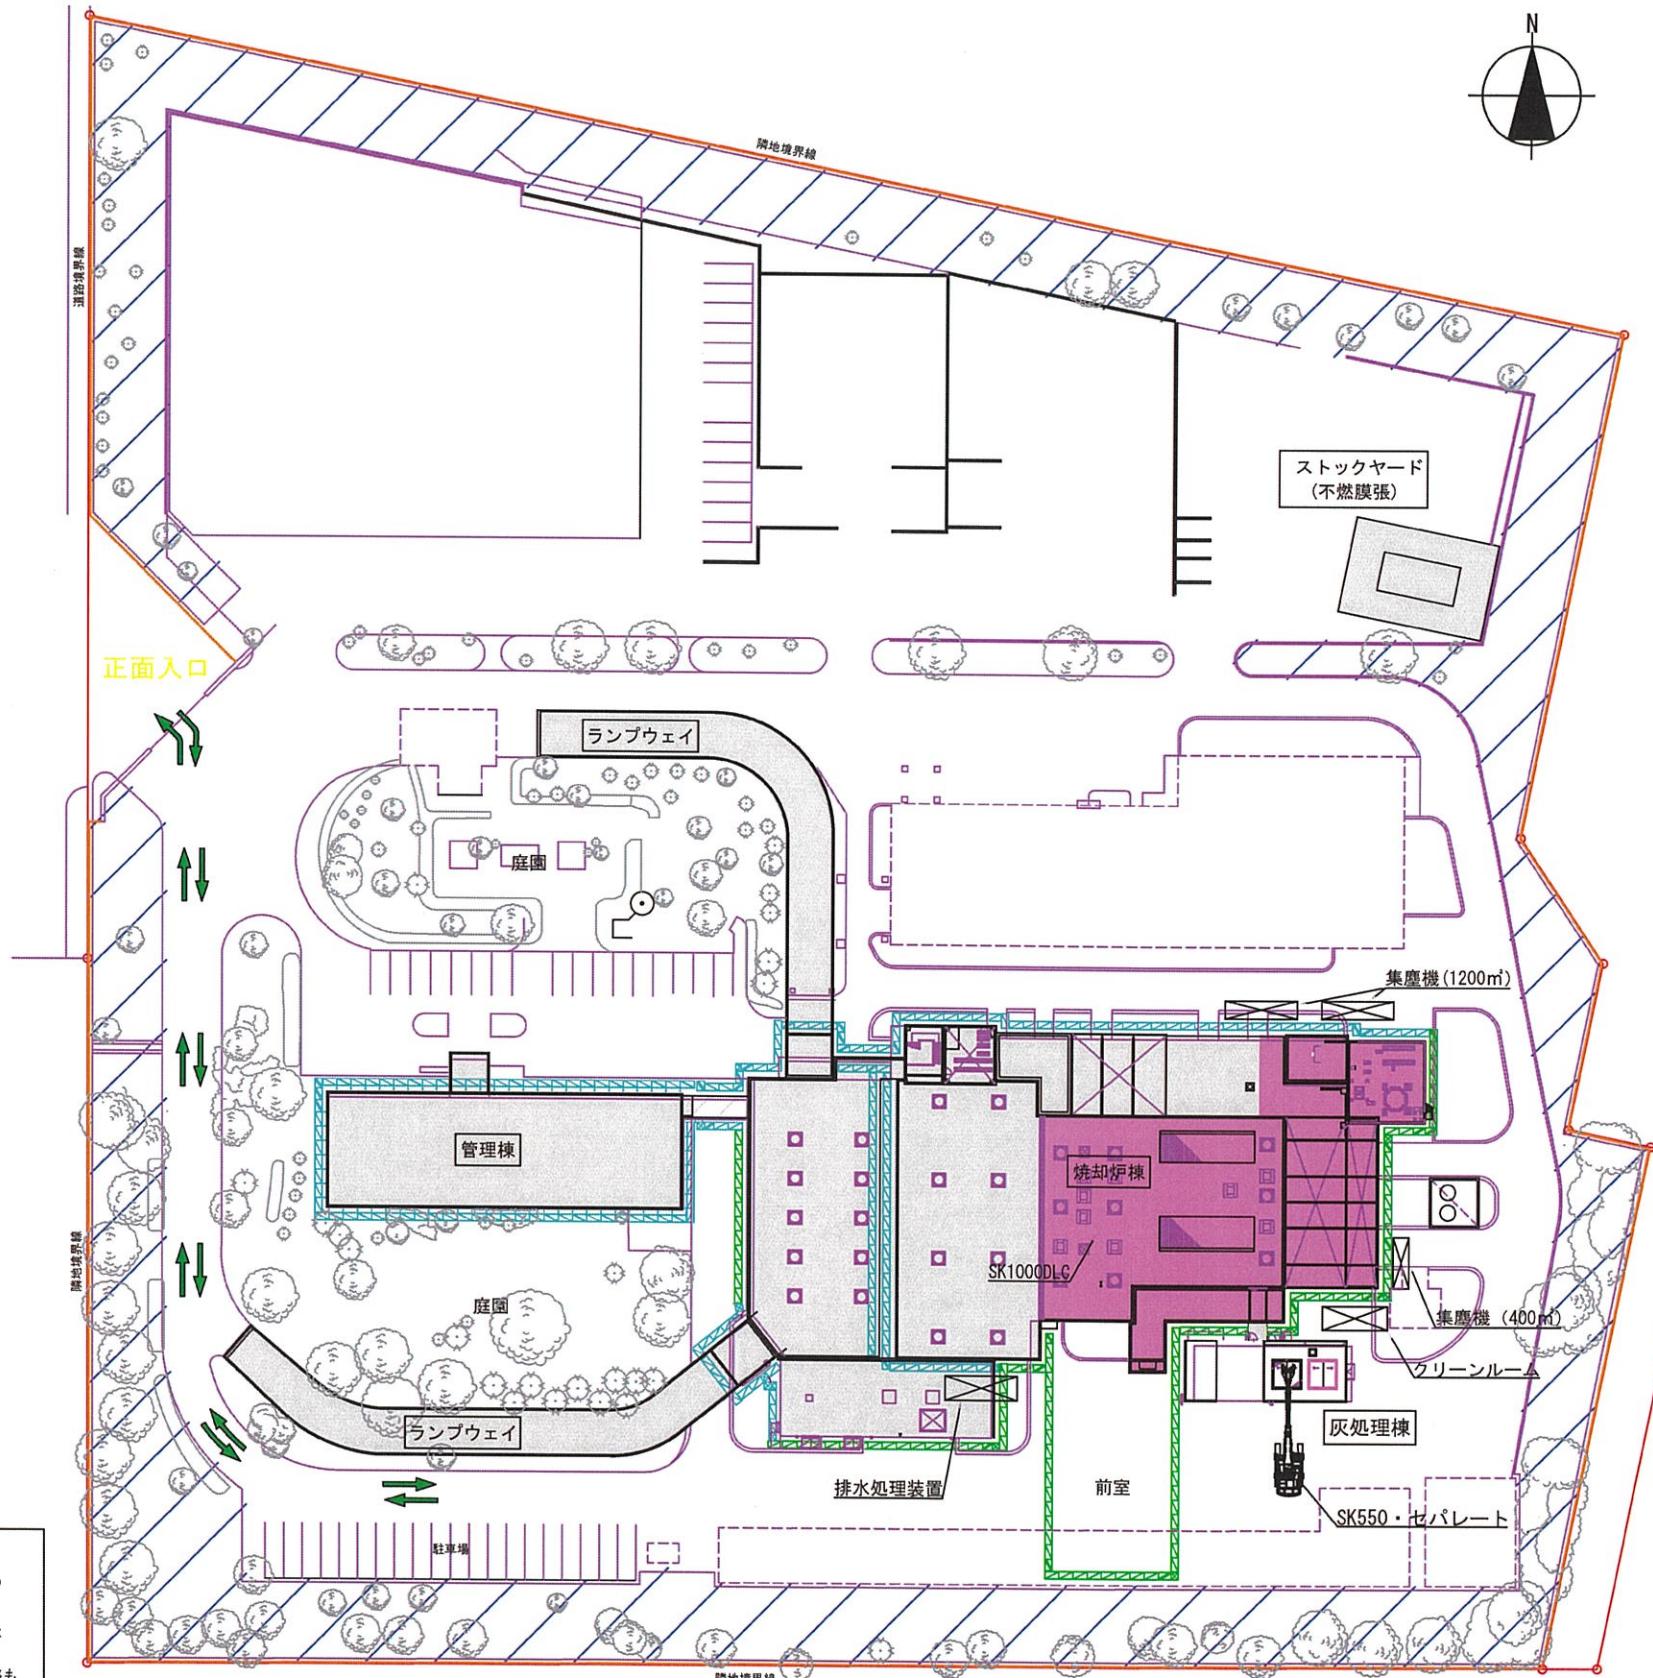
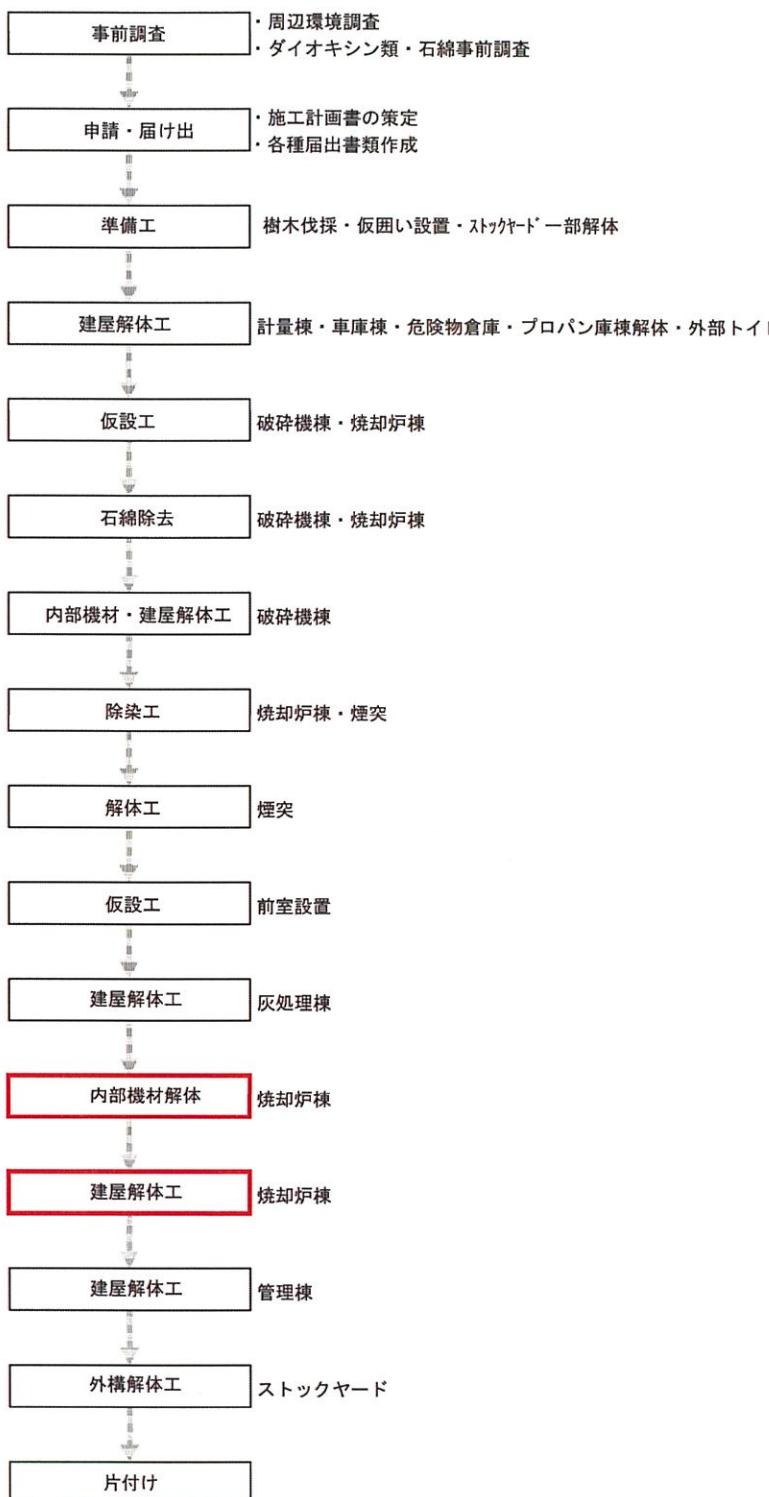
解体ステップ図(4)

令和8年6月～
