要求水準書添付資料07 解体計画図、事前解体完了時状況図

工事名称  
旧姫路市南部美化センター解体撤去工事  
図面名称  
工事範囲図

## 解体撤去工事完了図(参考)

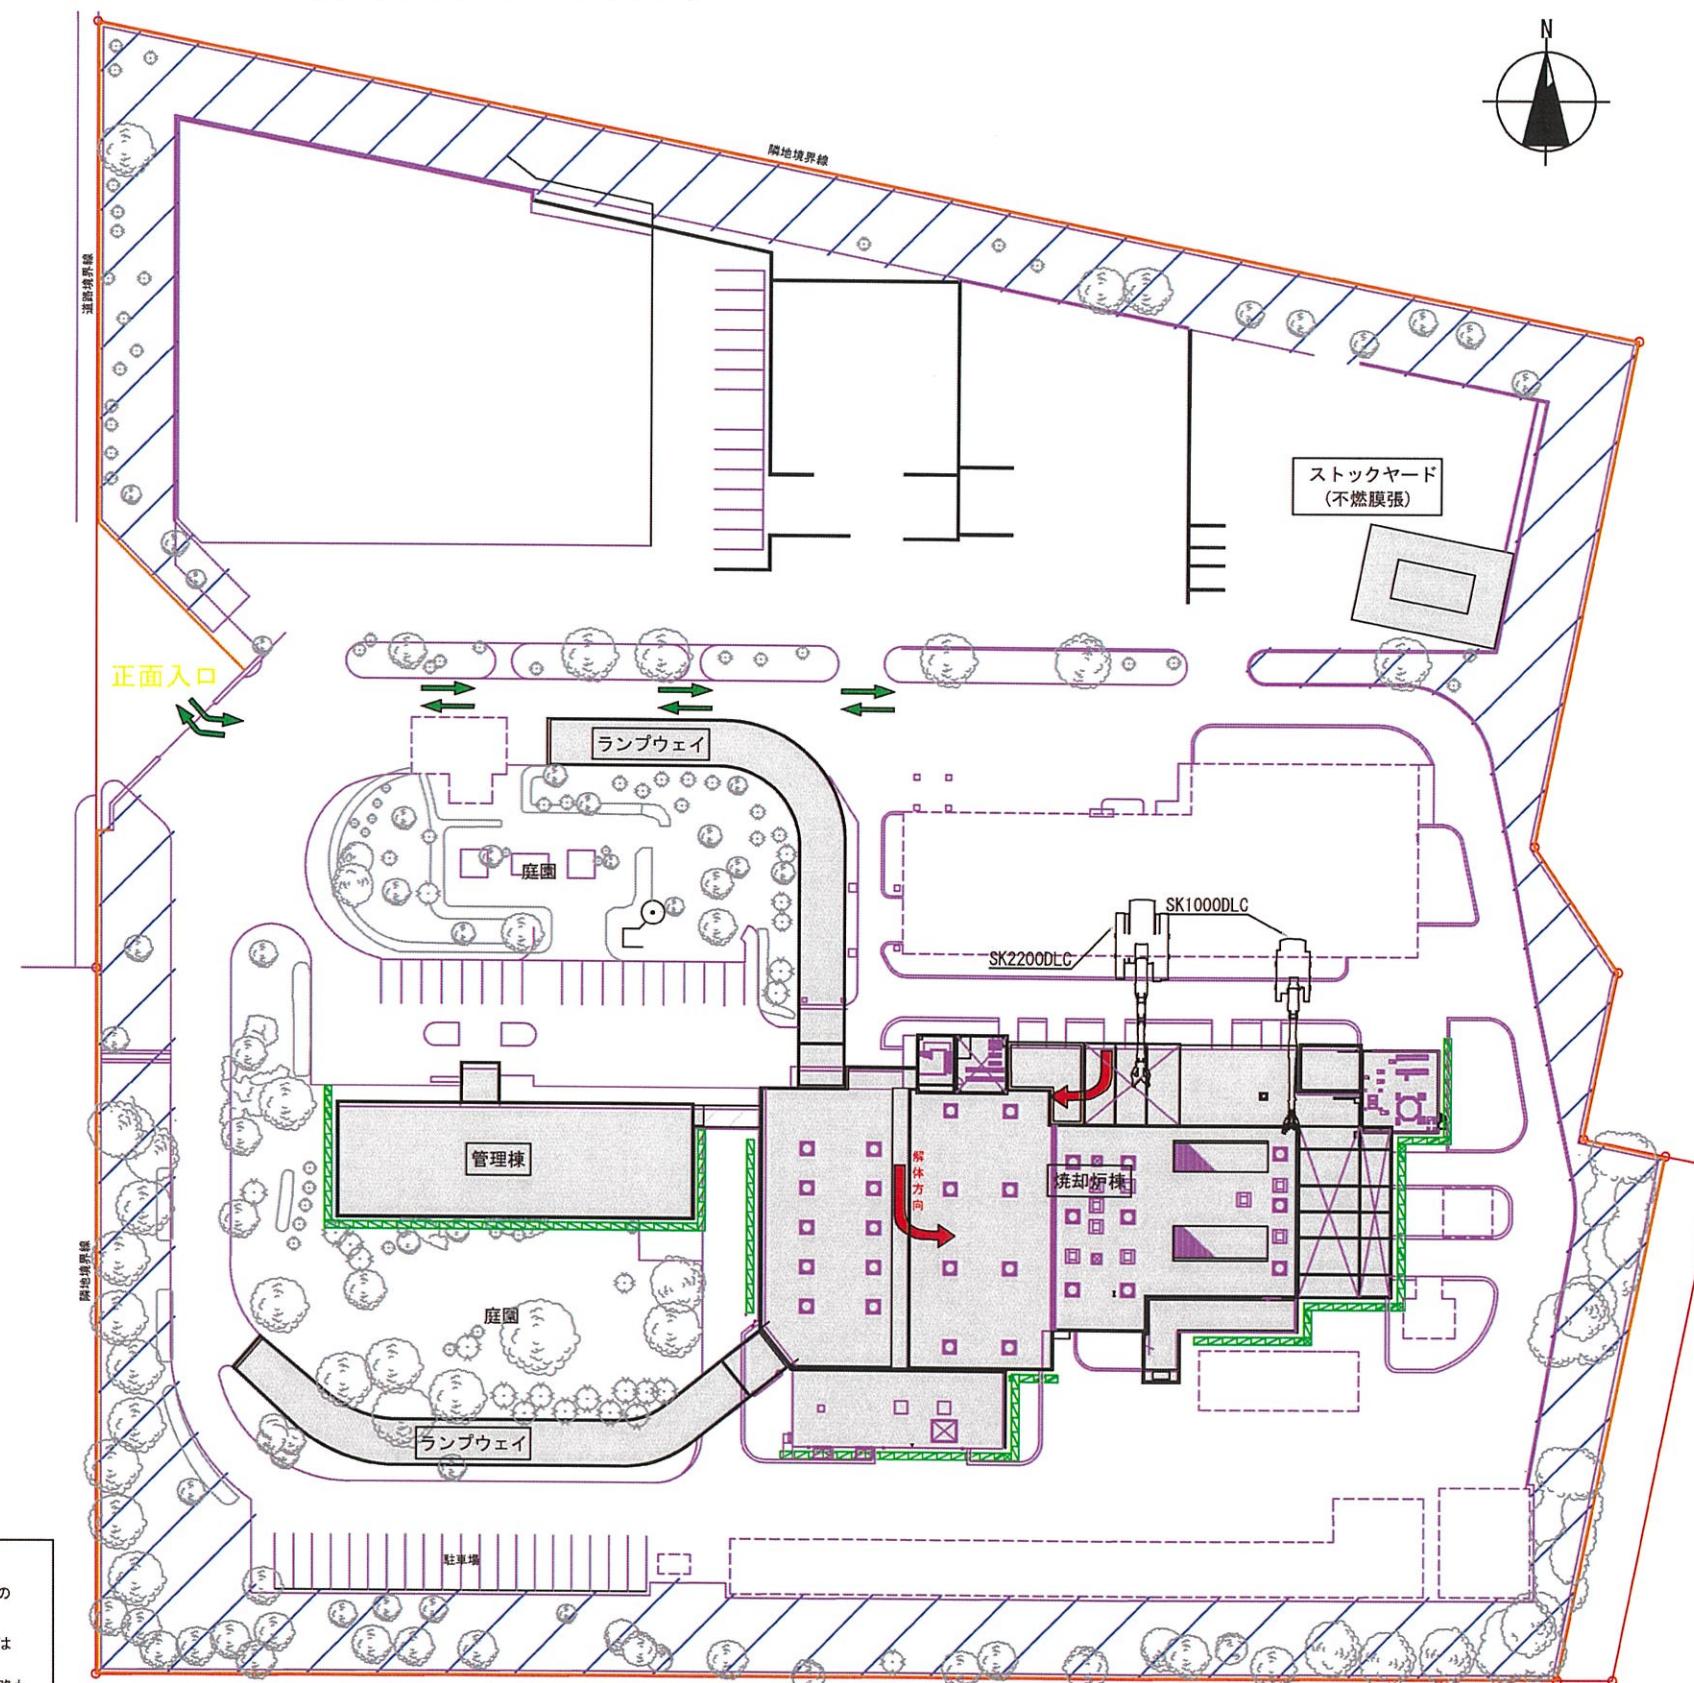
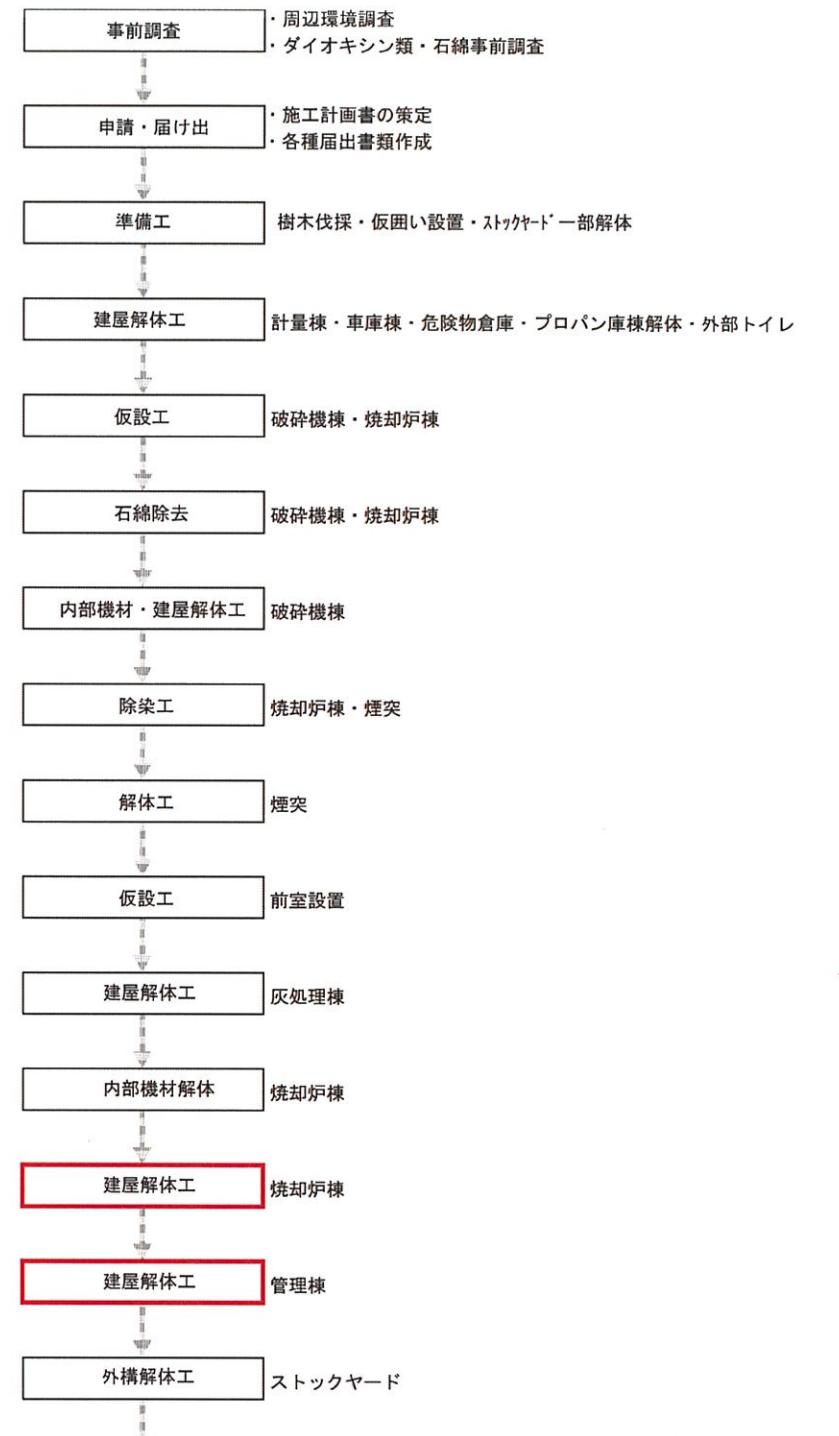
解体ステップ図(5)

令和8年12月～

- \*1 正門・スロープは存置するがアスベストの撤去は行うこと。
- \*2 植栽の中の植物は撤去（伐採のみ、伐根は行わない）  
側溝と一体型のまわりは存置。また、水路も存置する。
- \*3 建屋の地下工作物は全て存置する。  
土地の形質変更を伴う工事は実施しない。

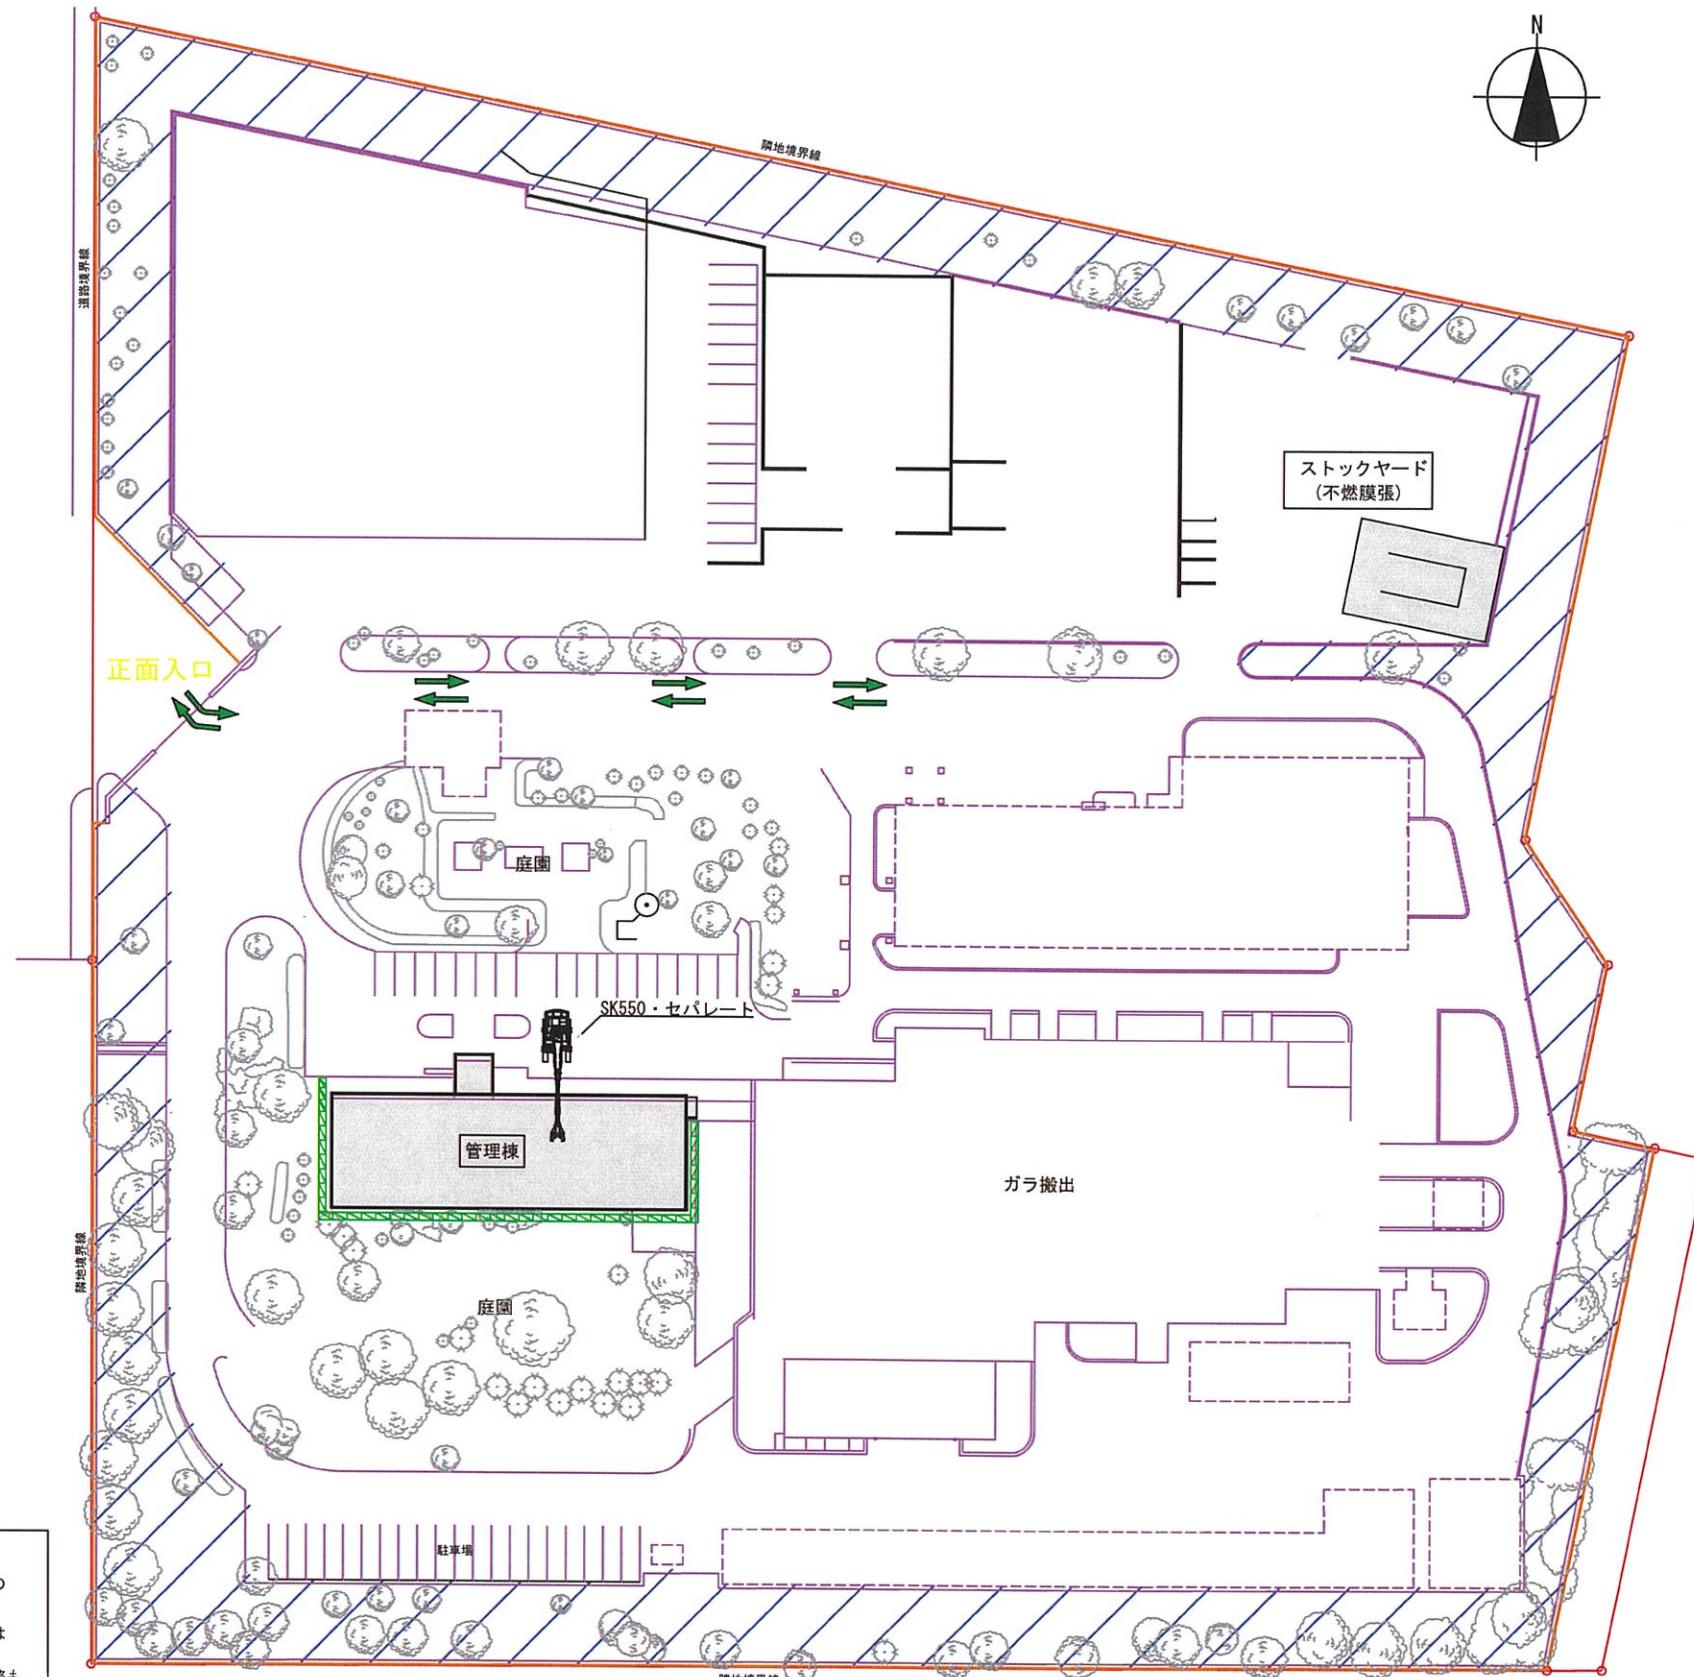
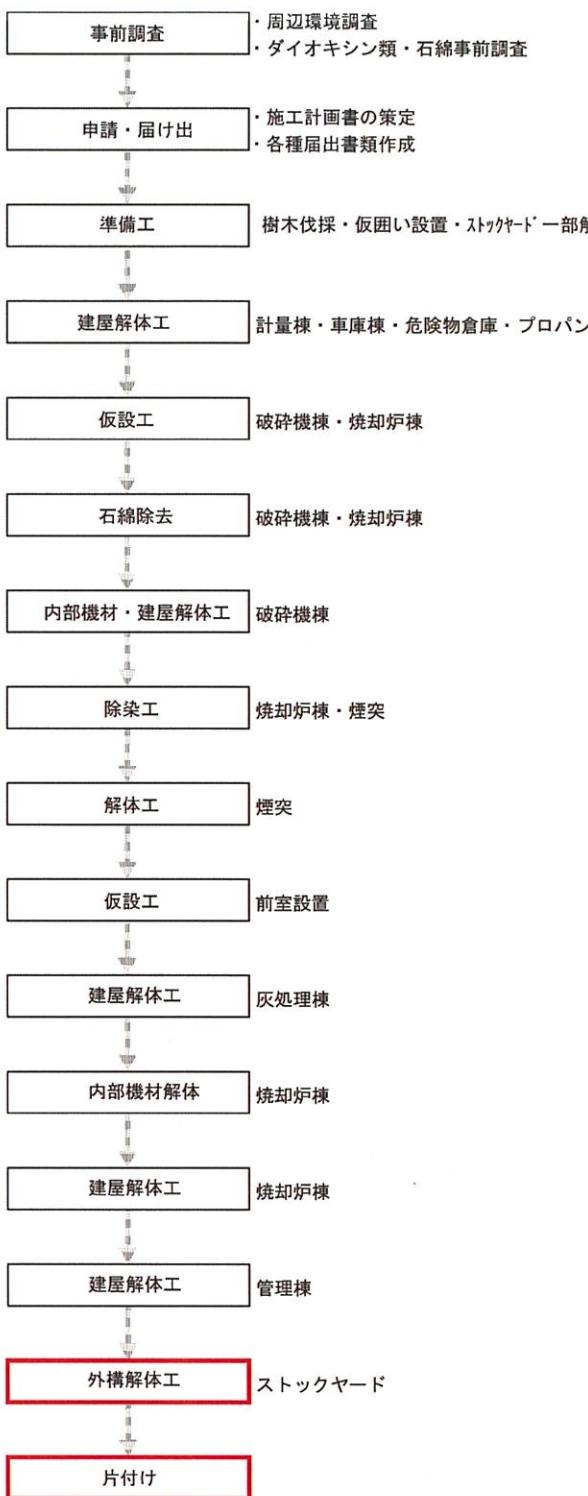
解体ステップ図(6)

令和9年3月～

※1 正門・スロープは存置するがアスベストの撤去は行うこと。

※2 植栽の中の植物は撤去（伐採のみ、伐根は行わない）  
側溝と一体型のまわりは存置。また、水路も存置する。

※3 建屋の地下工作物は全て存置する。  
土地の形質変更を伴う工事は実施しない。

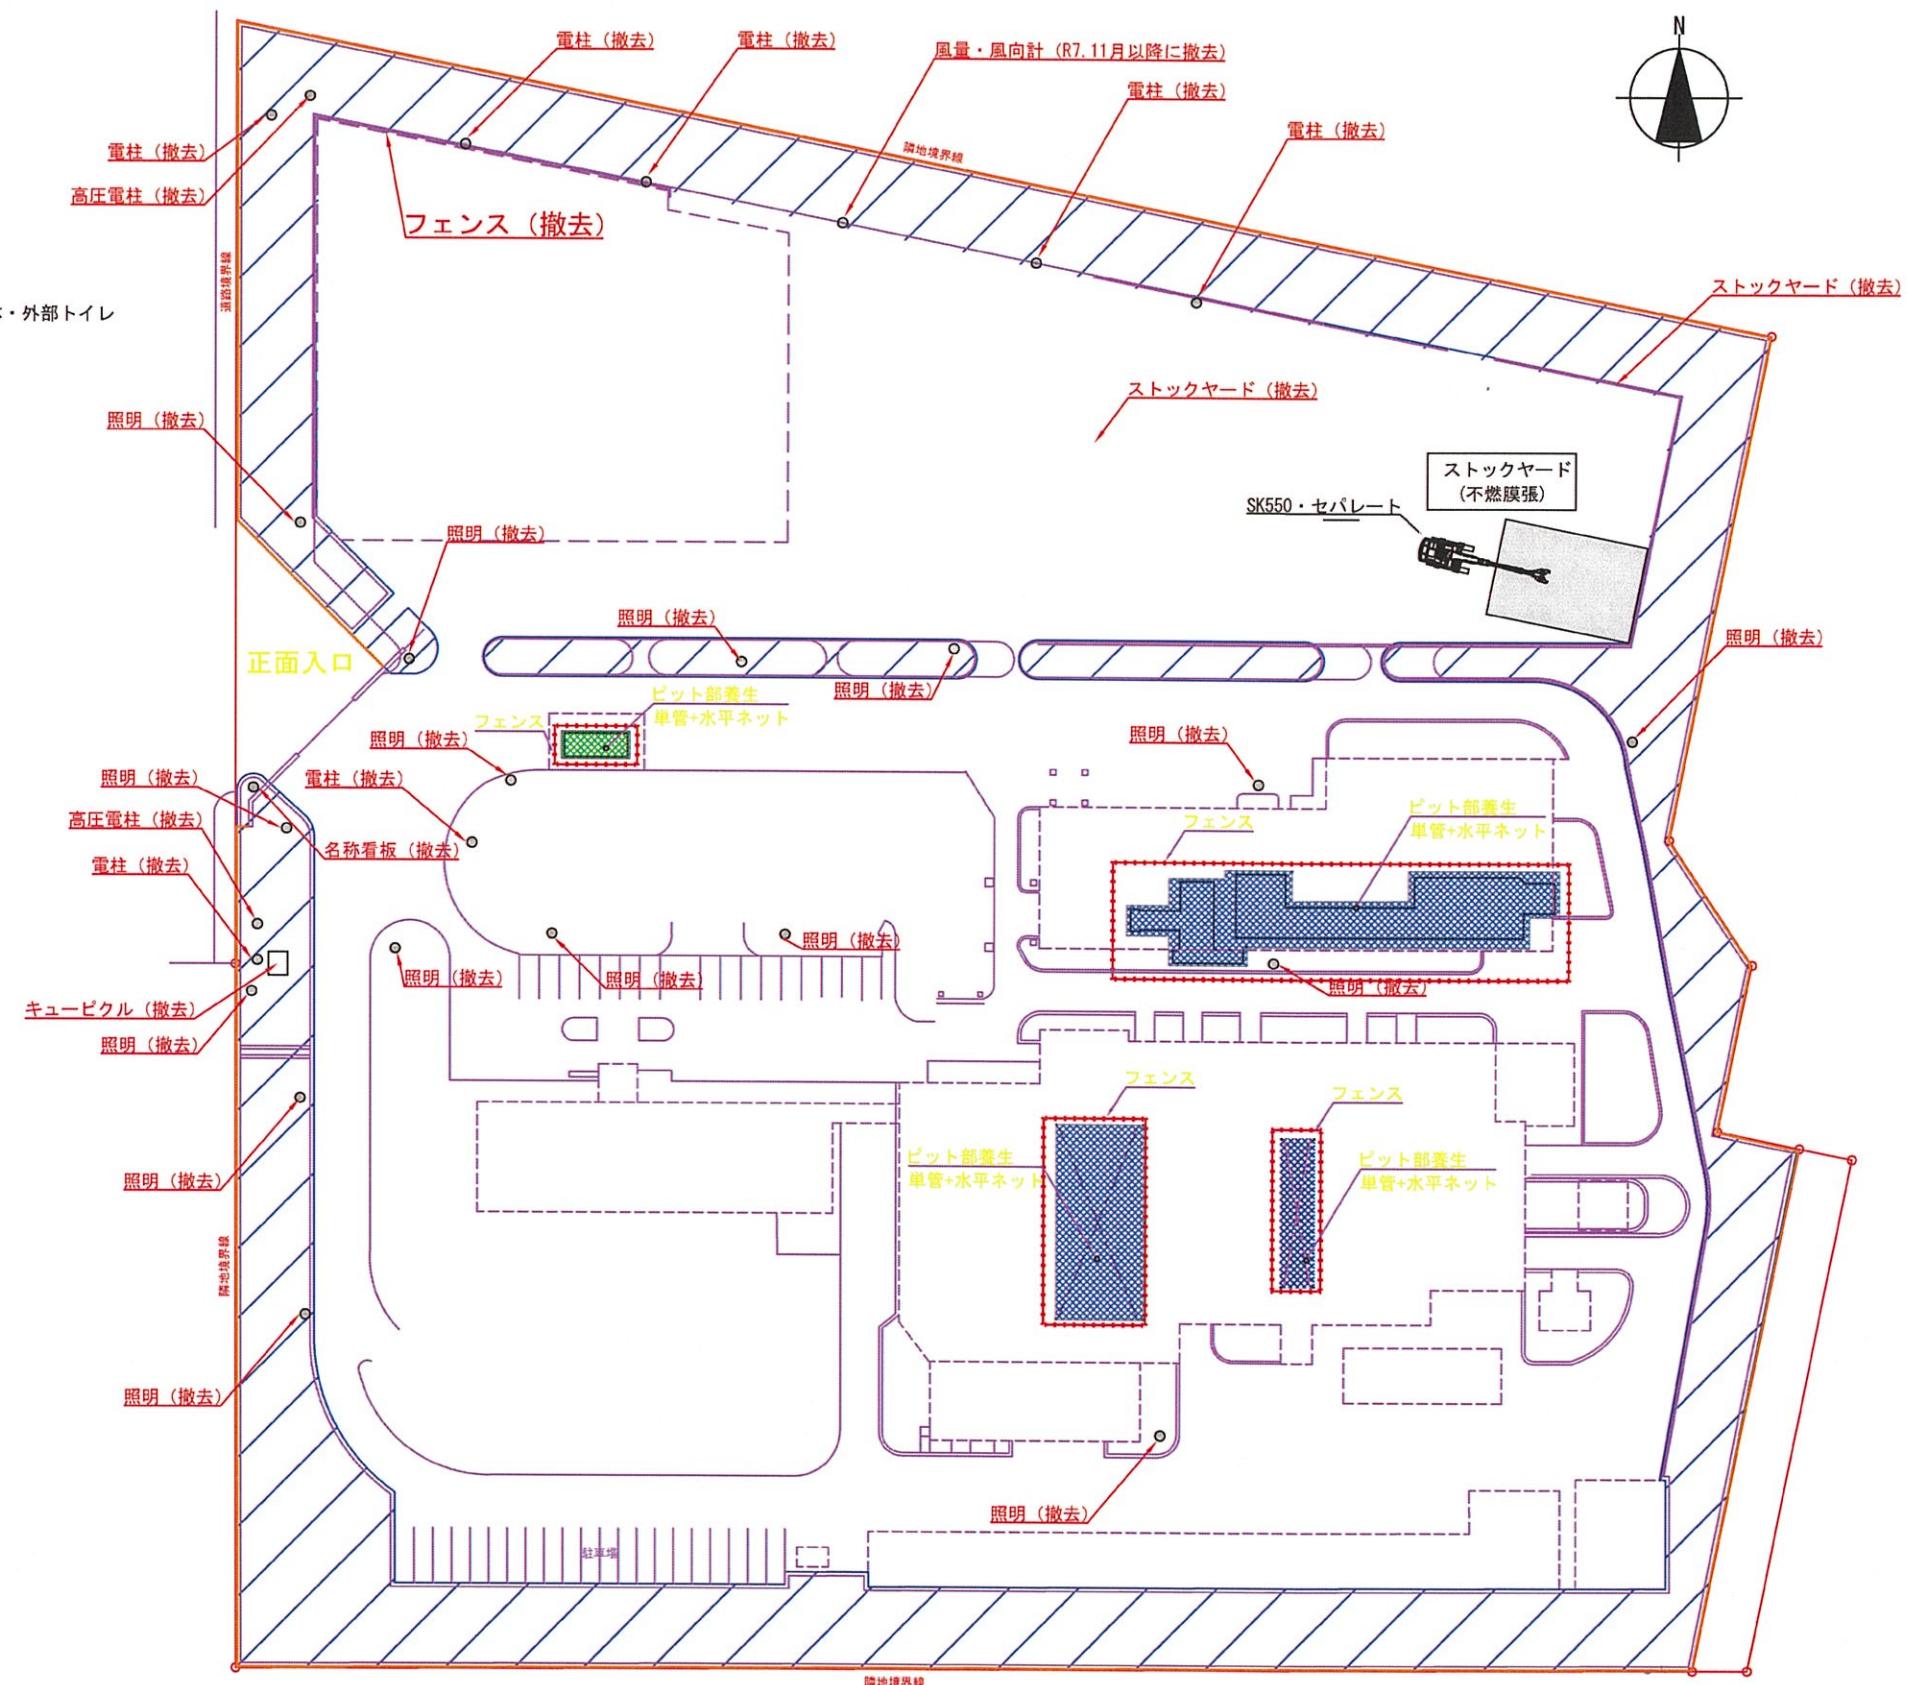
解体ステップ図(7)

令和9年5月～

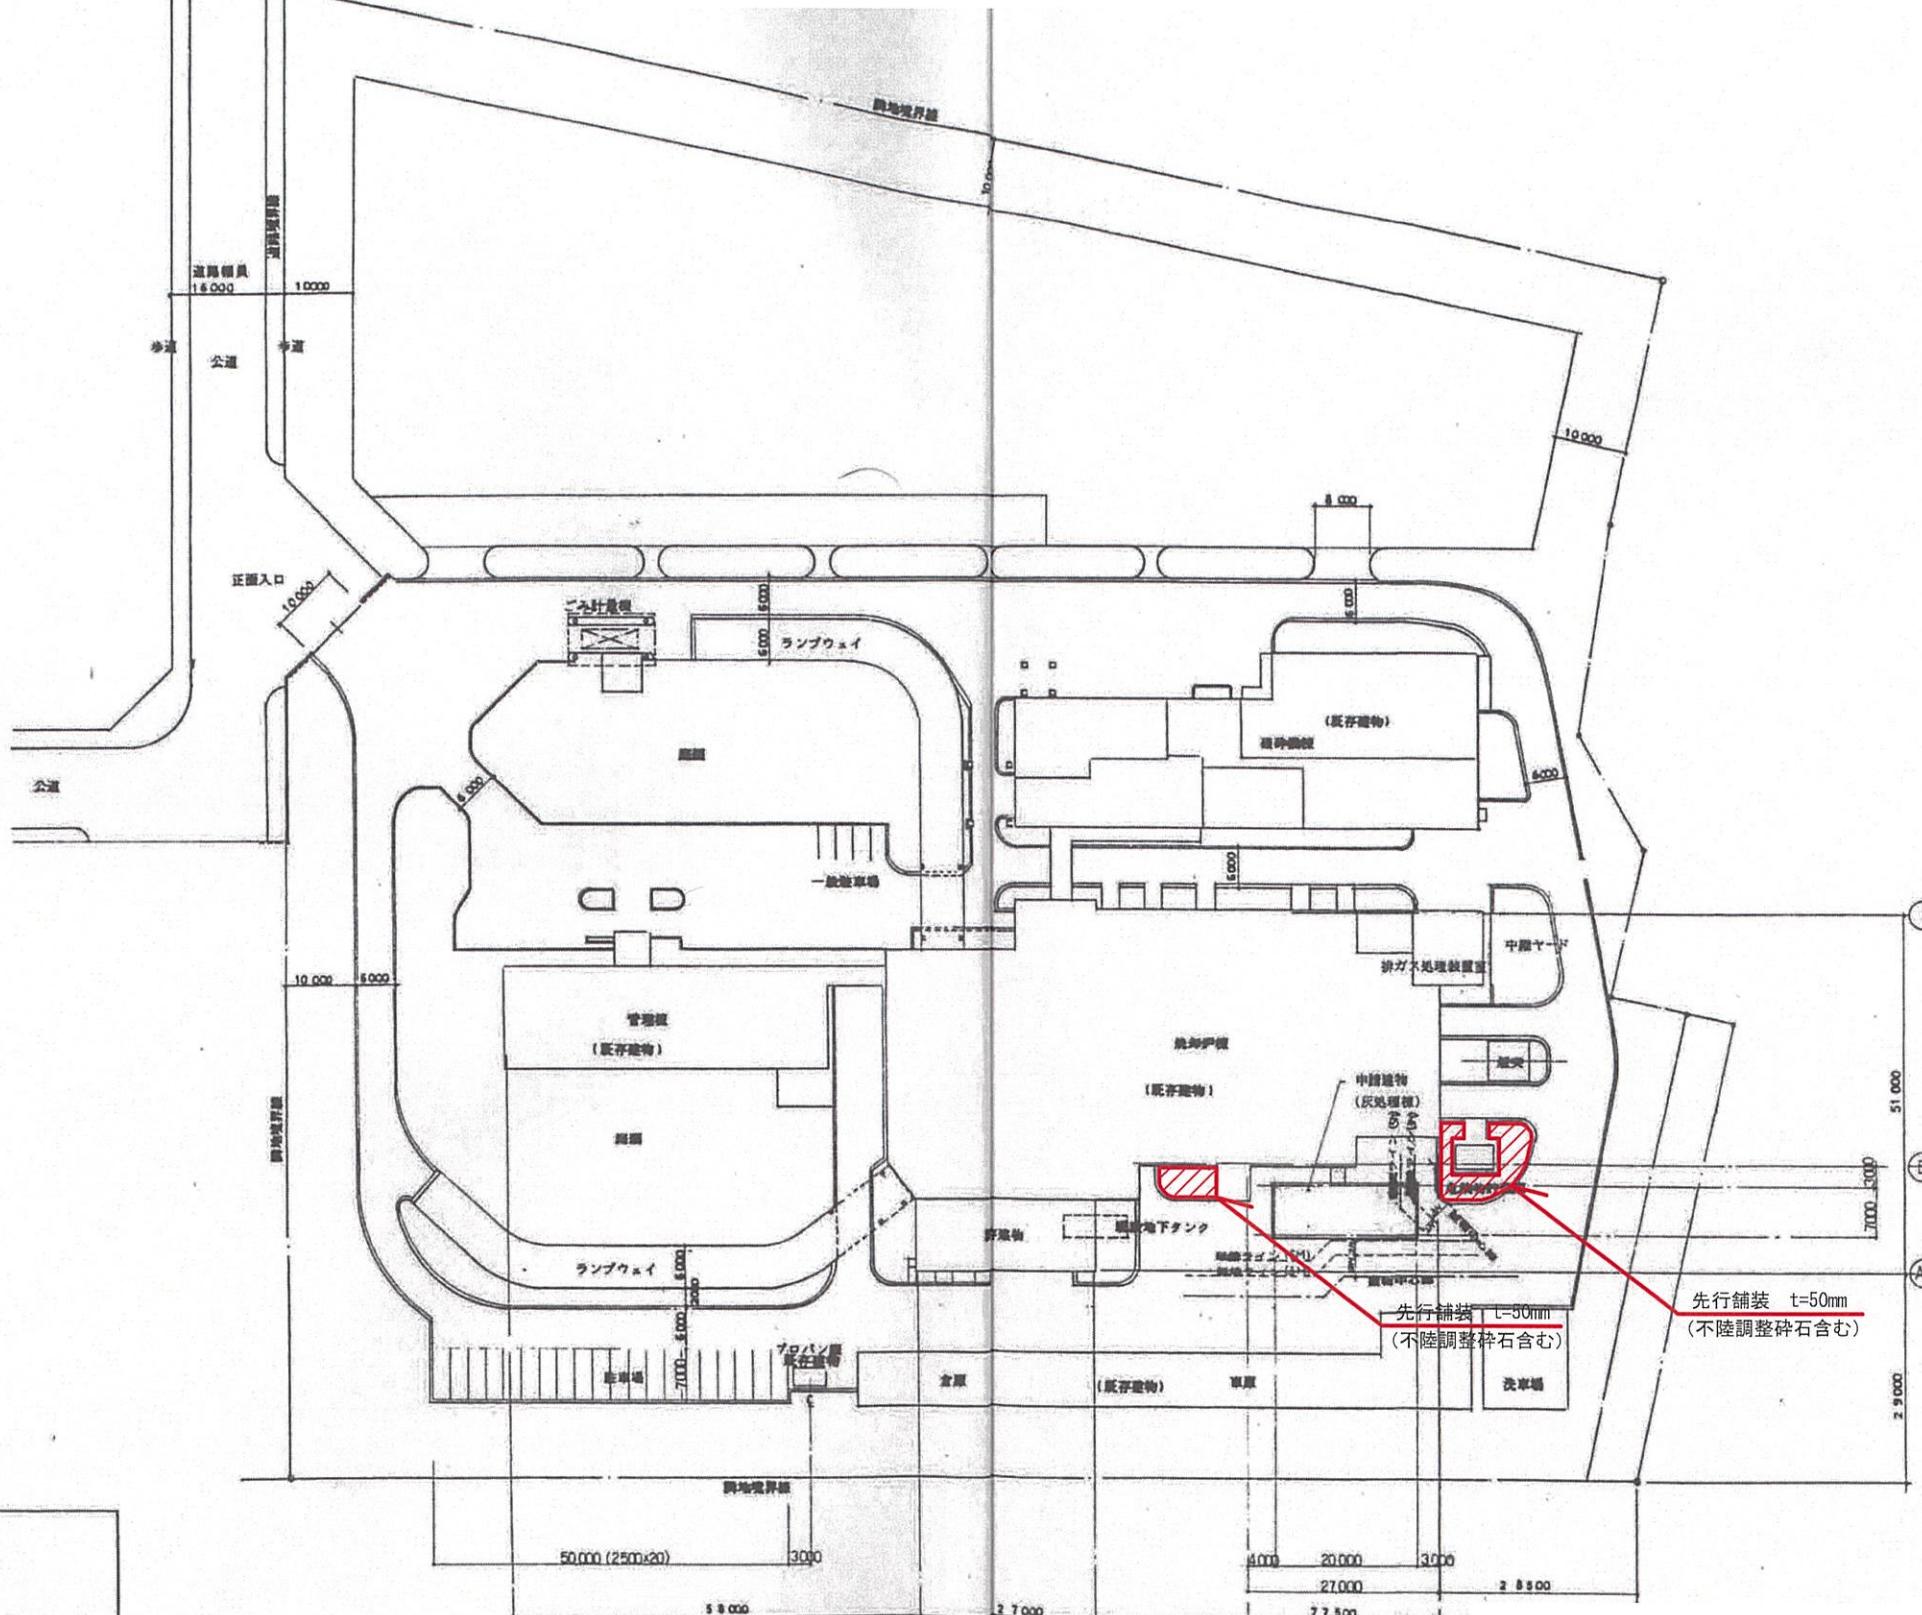
先行舗装施工位置図

: 先行鋪裝 t=50mm A=112m<sup>2</sup>

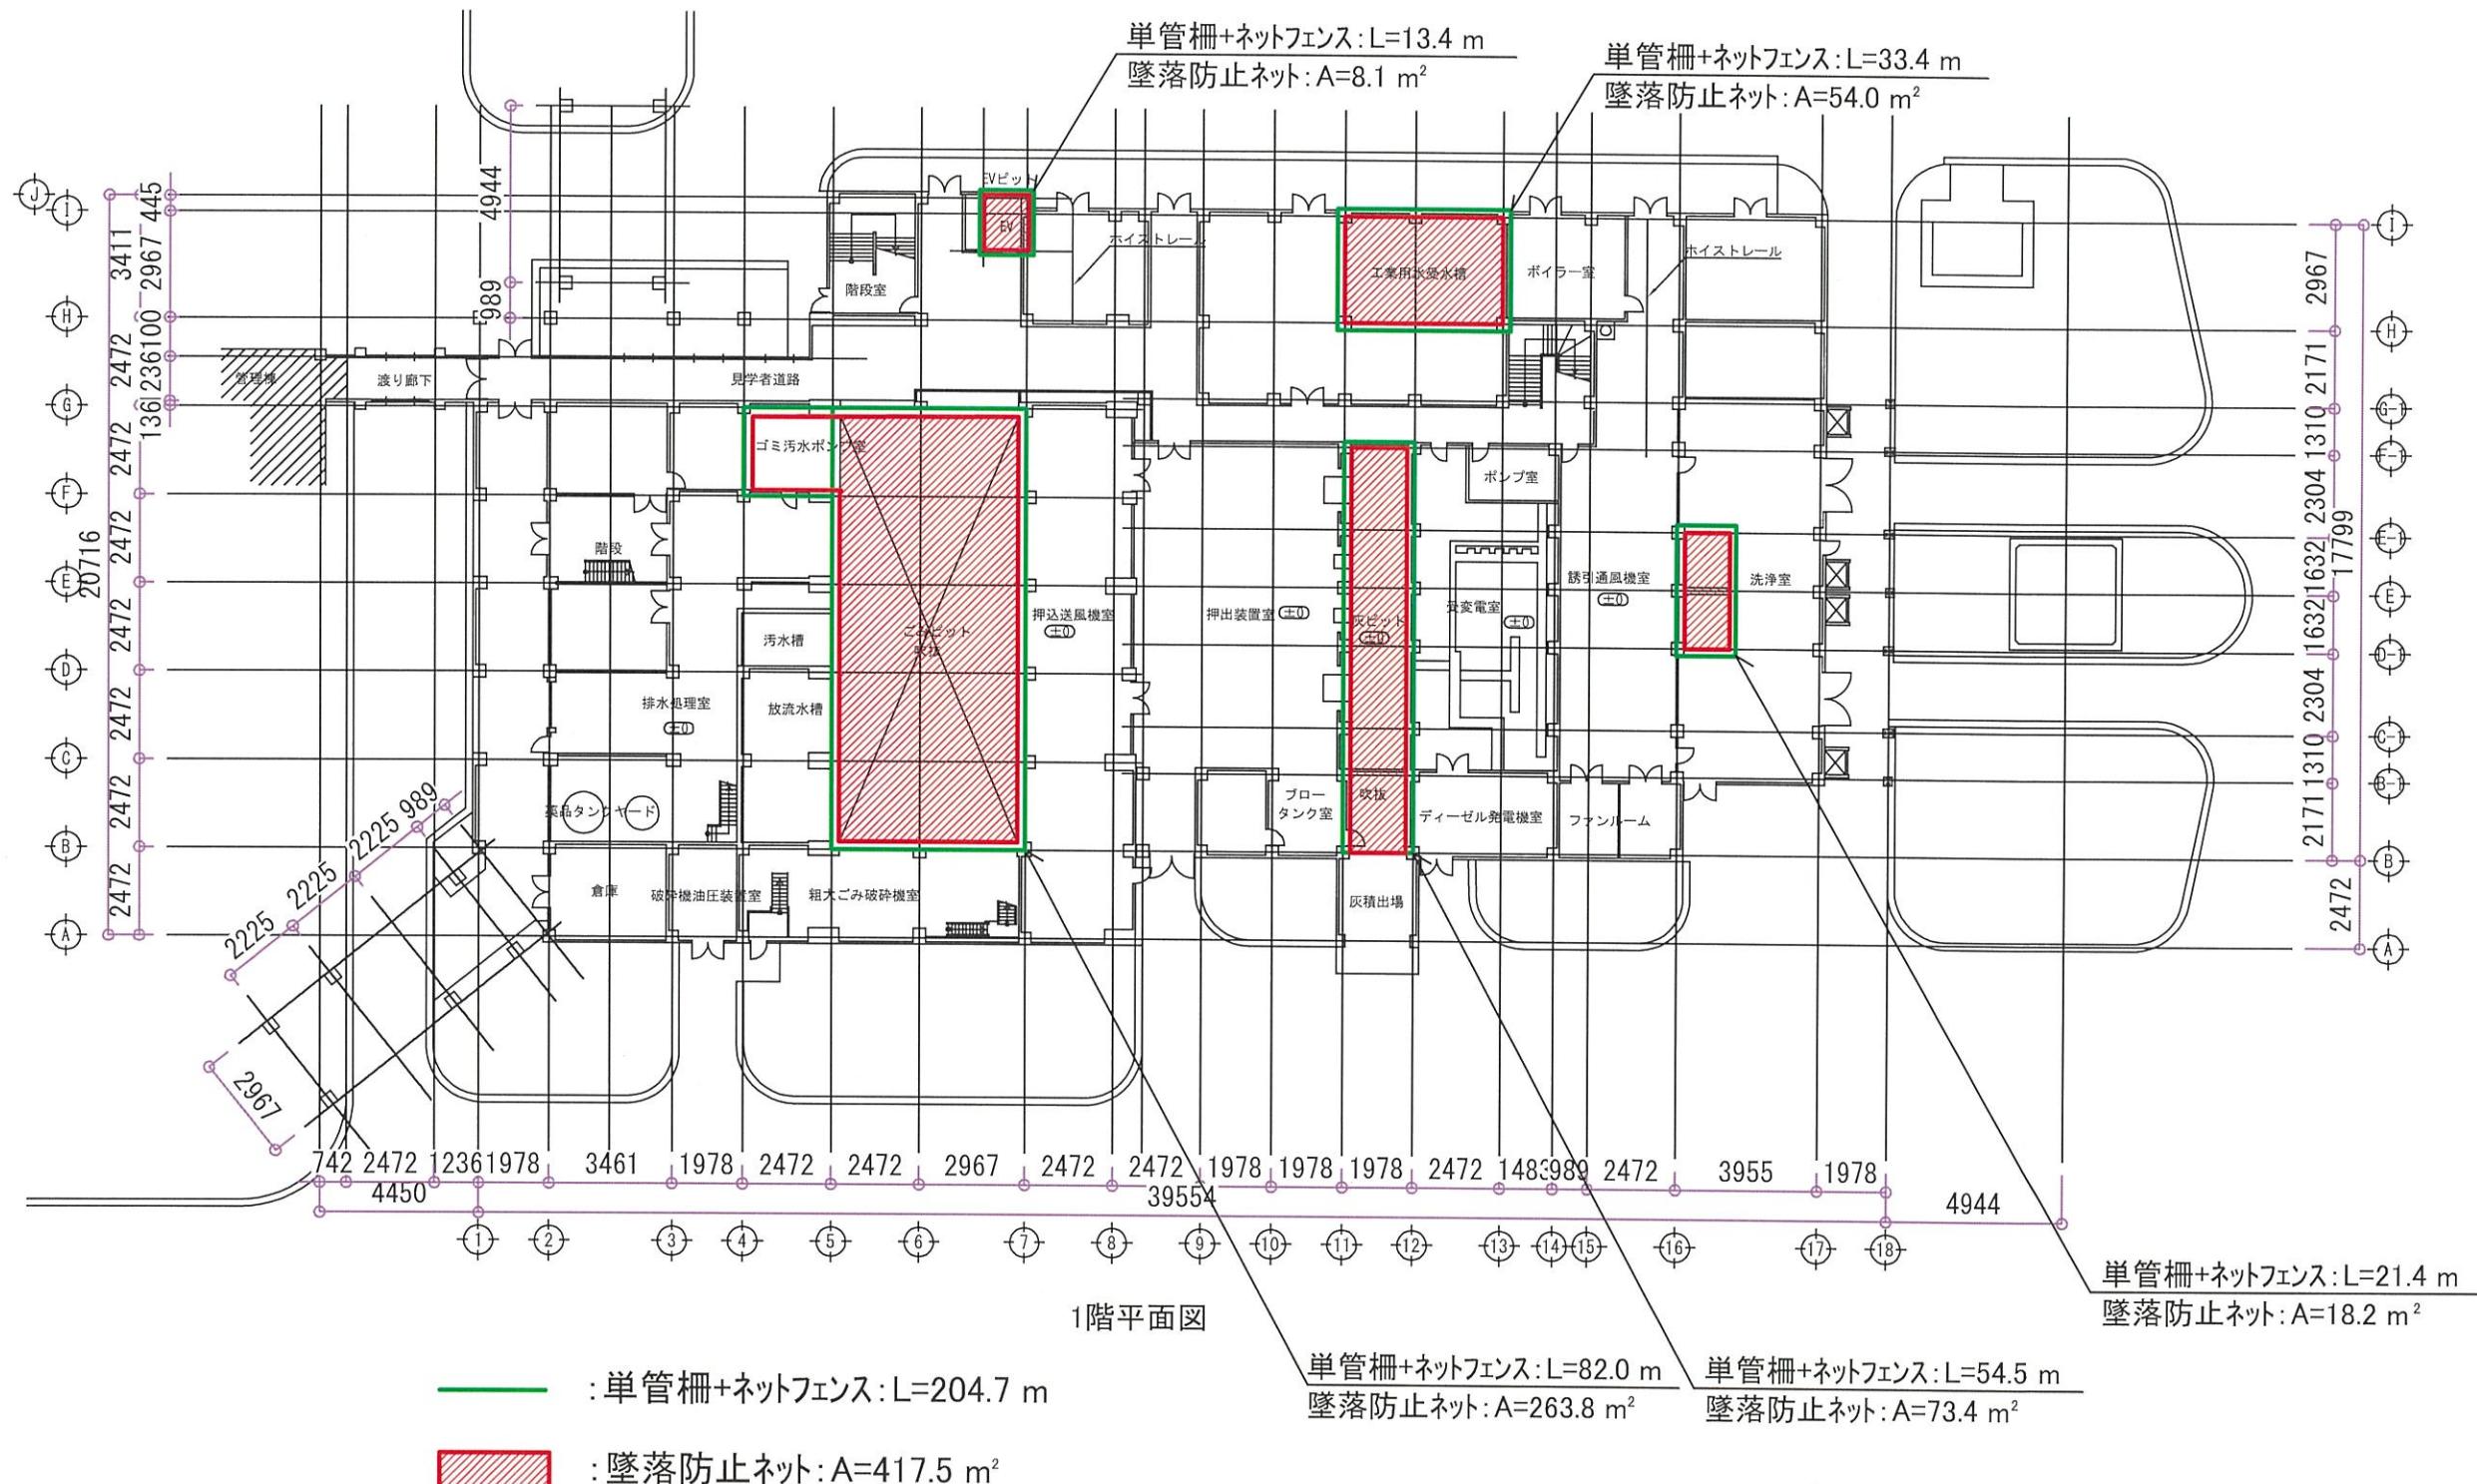
転落防止対策工(1)

焼却炉棟

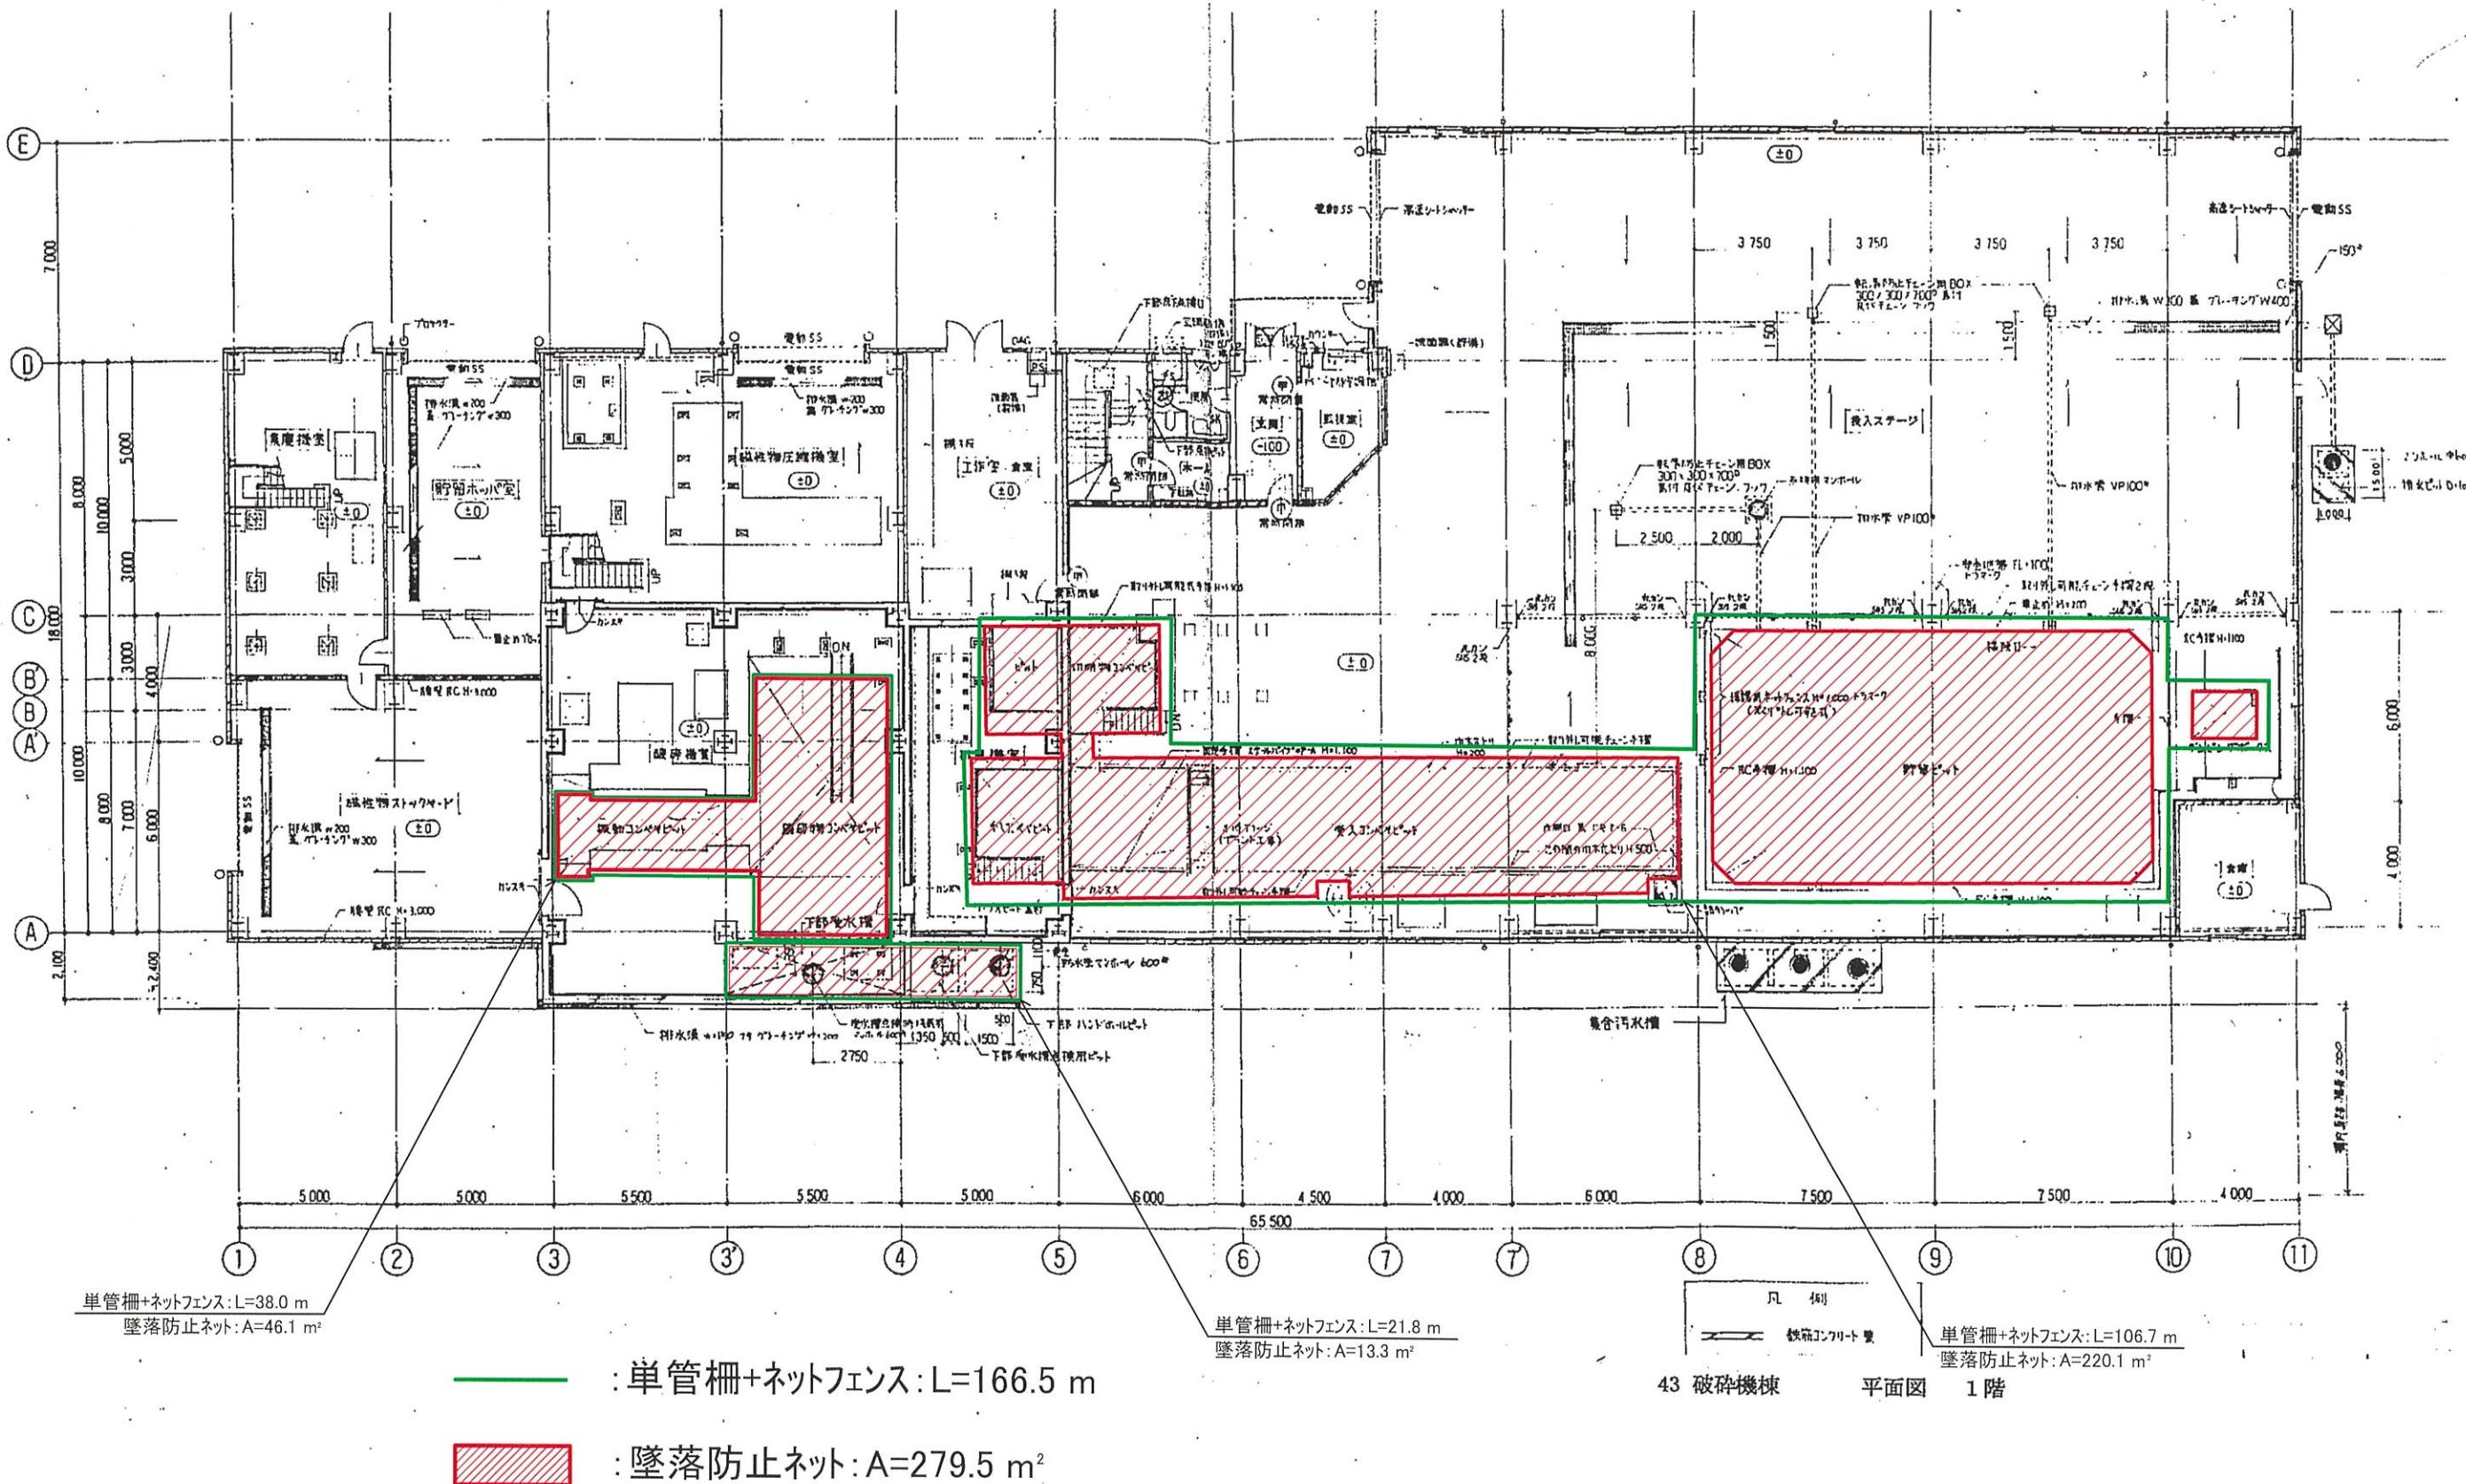
## 転落防止対策工(2)

### 破碎機棟

43 碎機棟 平面図 1階
