要求水準書添付資料07 解体計画図、事前解体完了時状況図

工事名称  
旧姫路市南部美化センター解体撤去工事  
図面名称  
工事範囲図

## 解体撤去工事完了図(参考)

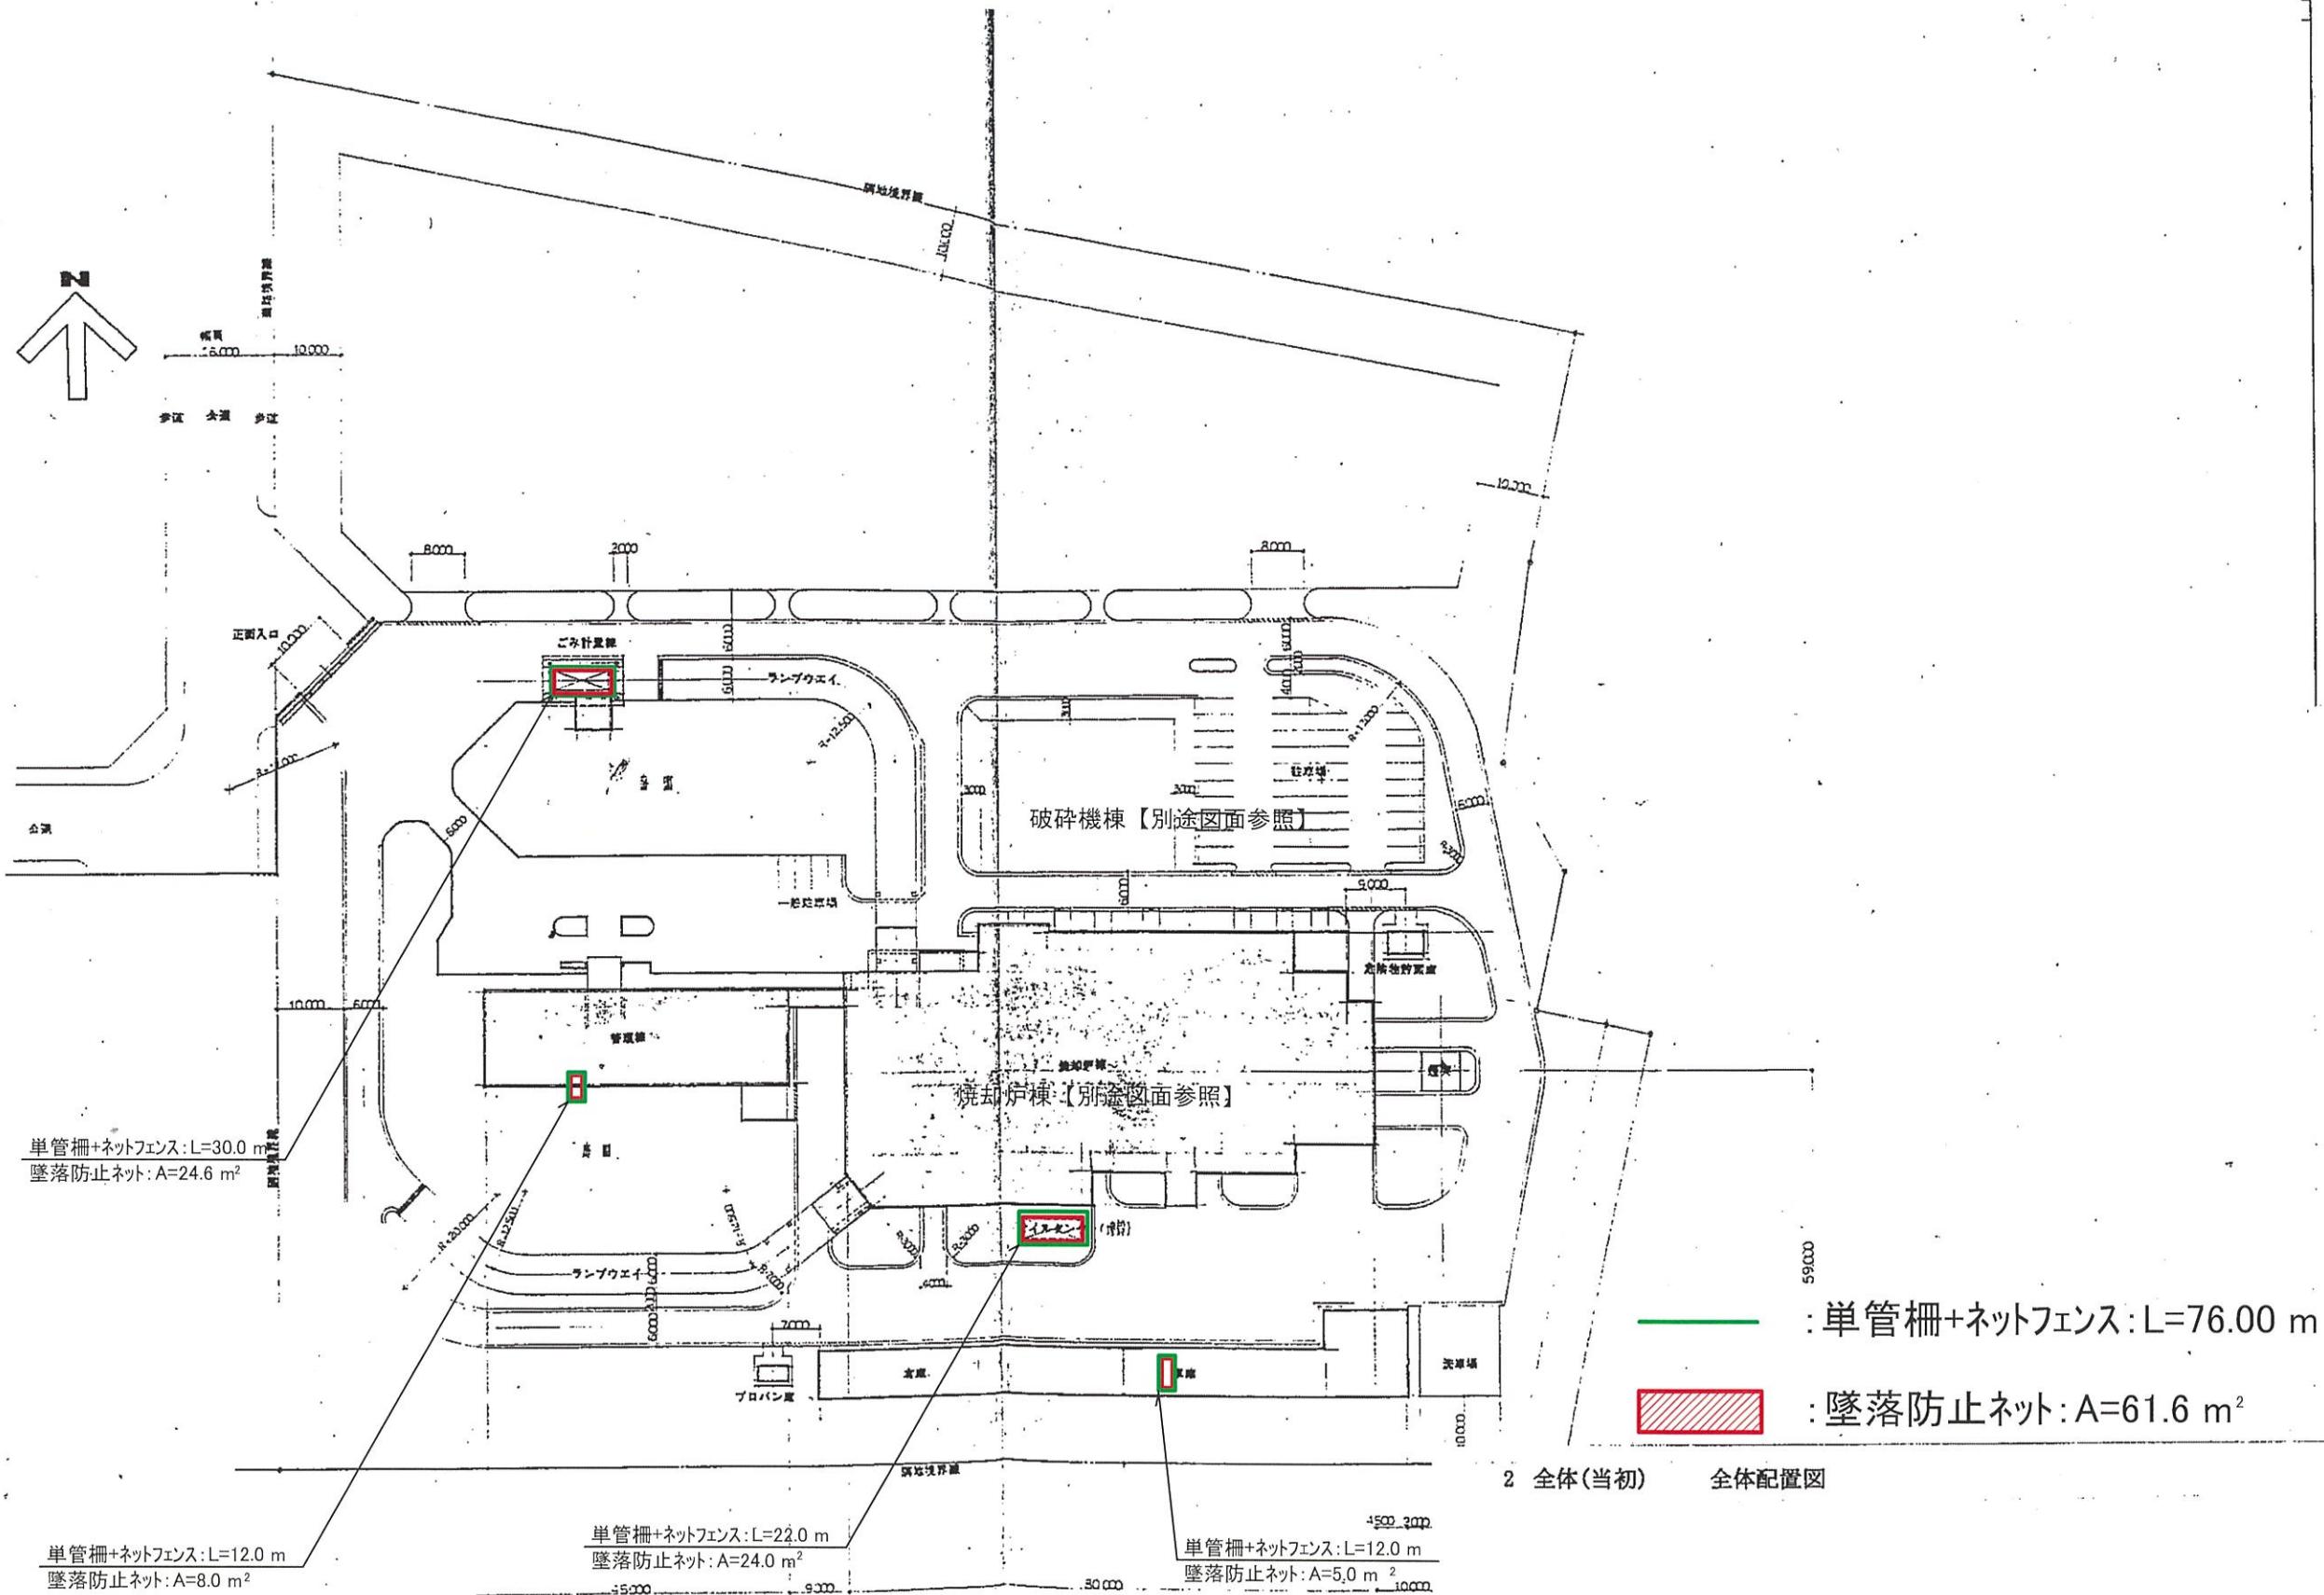
# 転落防止対策工(3)

## その他施設

(注) 施工部位については、外溝空げ代ること。
