林田陣屋跡発掘調査概要

調 査 名：林田陣屋跡発掘調査

調査の内容：石積み、街路ほか

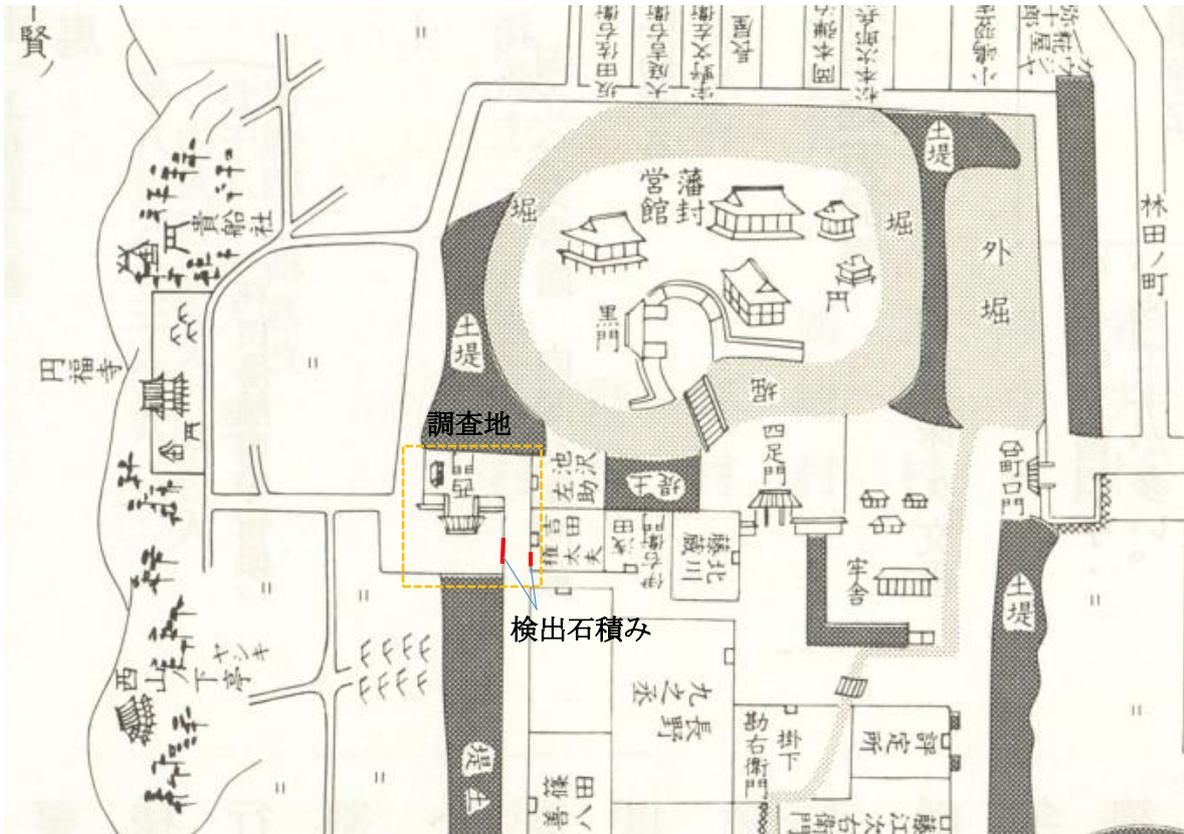
林田陣屋絵図 部分 (『新修 姫路市史』第10巻より引用・加筆修正)

- ・石積み① 西側で確認した割石を 2 段程度積んでいる。高さ 0.3m、検出延長 1.6m を測る。江戸時代の絵図では陣屋内と外を区切る塀が描かれている。
- ・石積み② 東側で確認した割石を 2 段程度積んでいる。高さ 0.35m、検出延長 1m を測る。江戸時代の絵図では吉田権太夫の屋敷の塀が描かれている。
- ・街路 石積み①と②に挟まれた幅 2.5m、検出延長 1.6mを測る街路。絵図に描かれ、現在も残る調査区南側の街路と幅・方向が一致する。

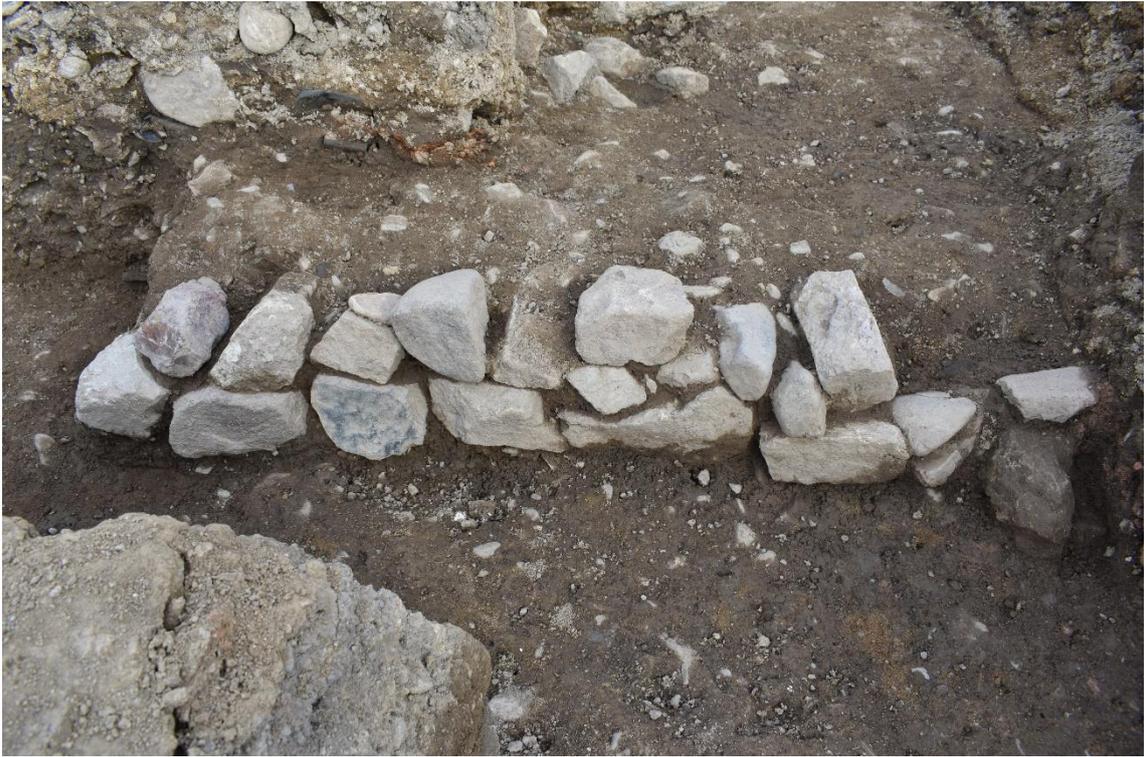
石積み①（西から）

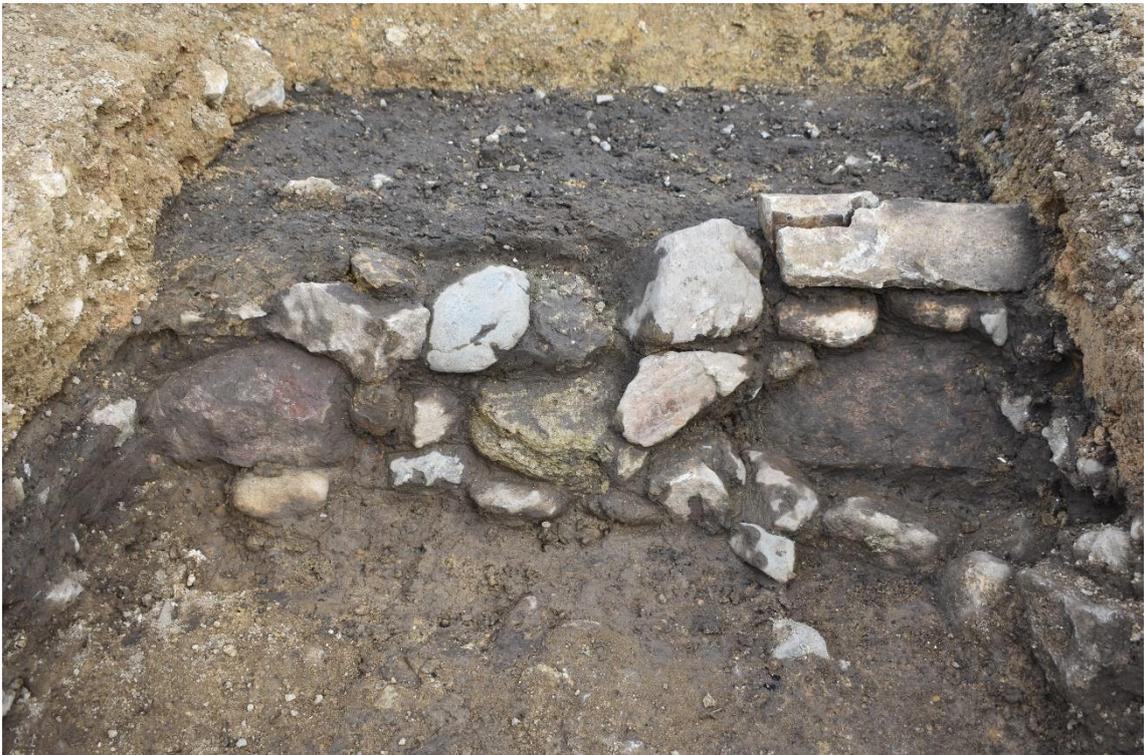
石積み②（西から）

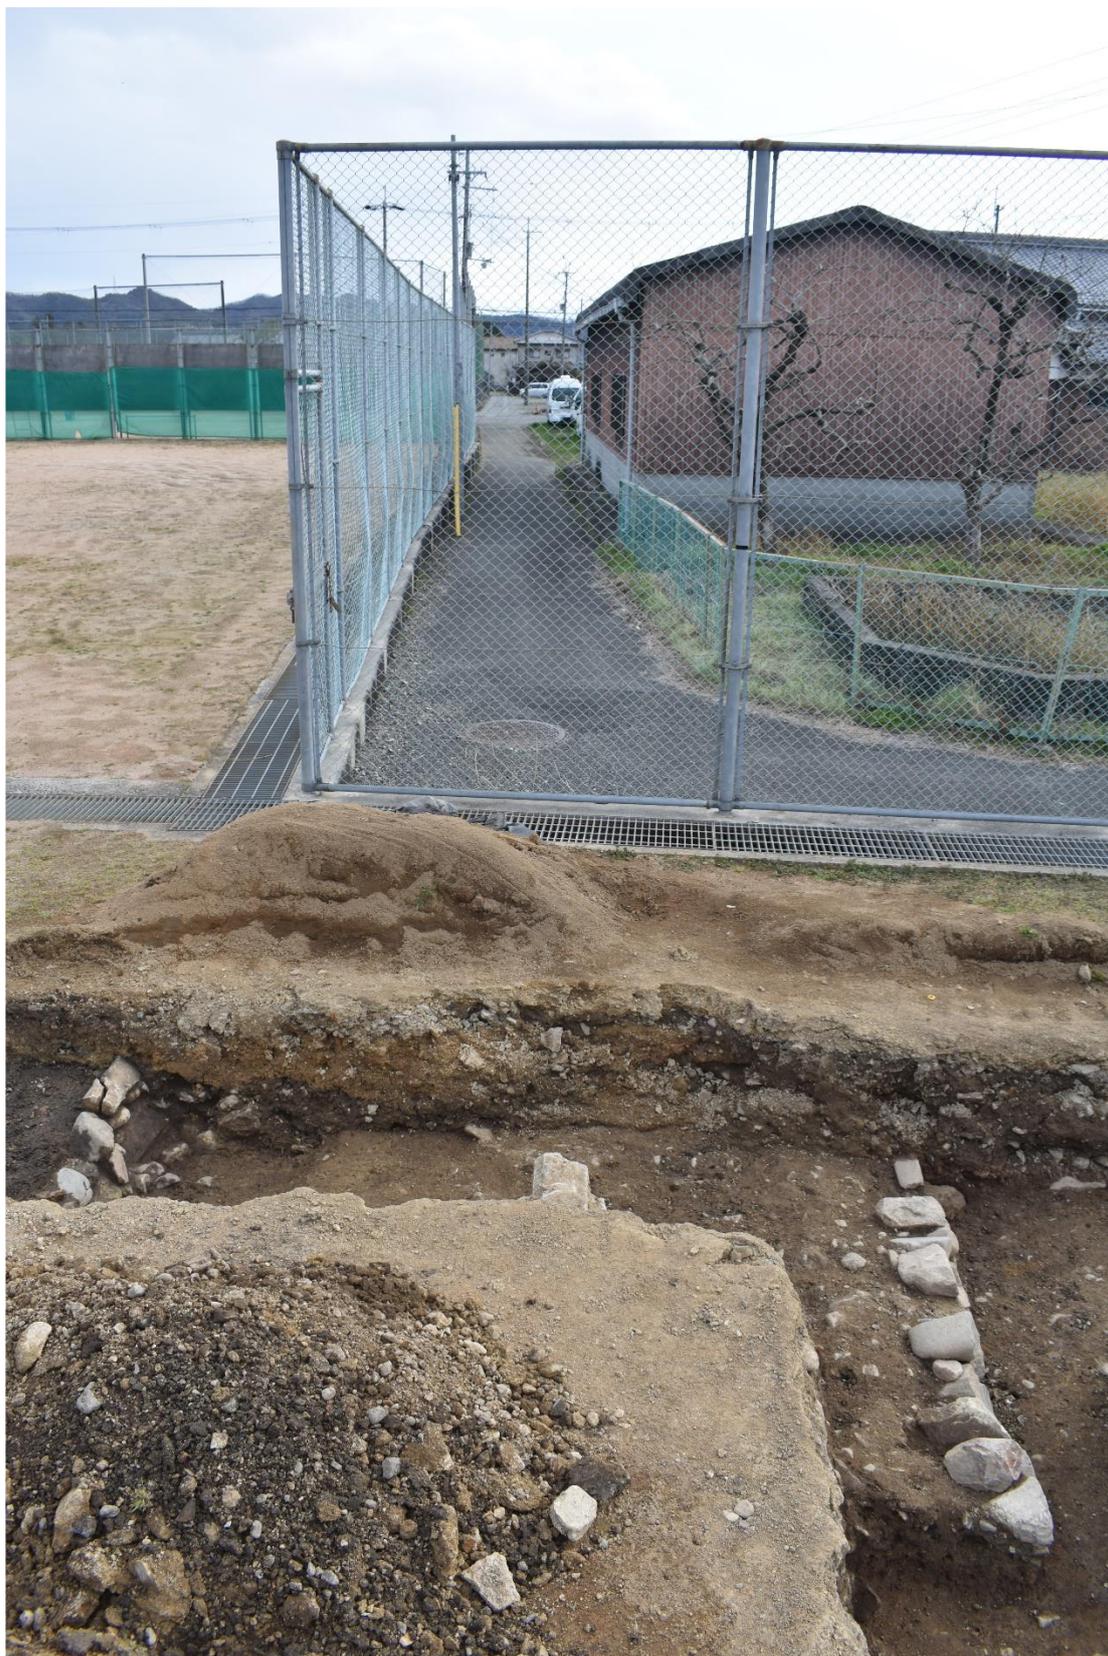
街路と南側の道路（北から）

今回の調査では、西門東側の街路と陣屋西方の境界とみられる石積みが確認された。街路は南側の道路の延長にあたり、現在も陣屋の区割りが踏襲されていたことが明らかとなった。これまで詳細が明らかになっていなかった林田陣屋跡で遺構が確認されたのは初めてのことで、陣屋内部の様相を知るうえで貴重な成果を得ることができた。
