# 網干健康増進センター事故に係る調査報告書

## 資 料 編

資料1ー12 破損状況写真

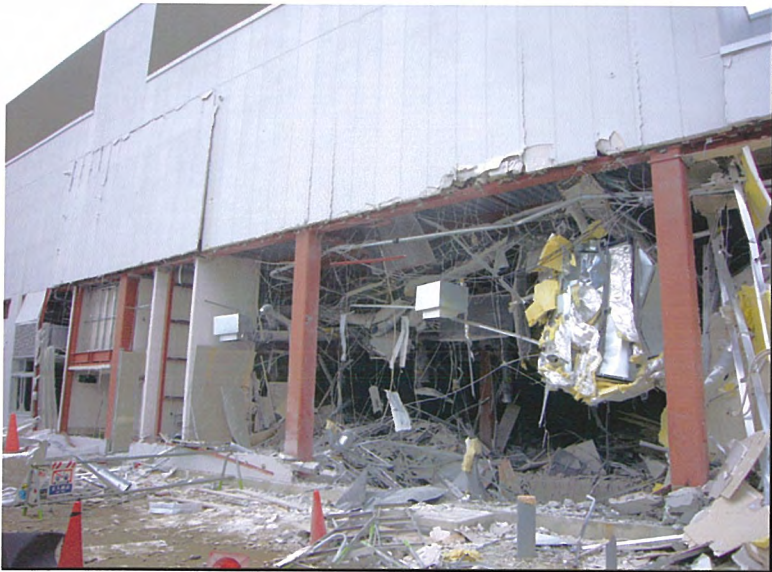
No.1

| 南側全景 |

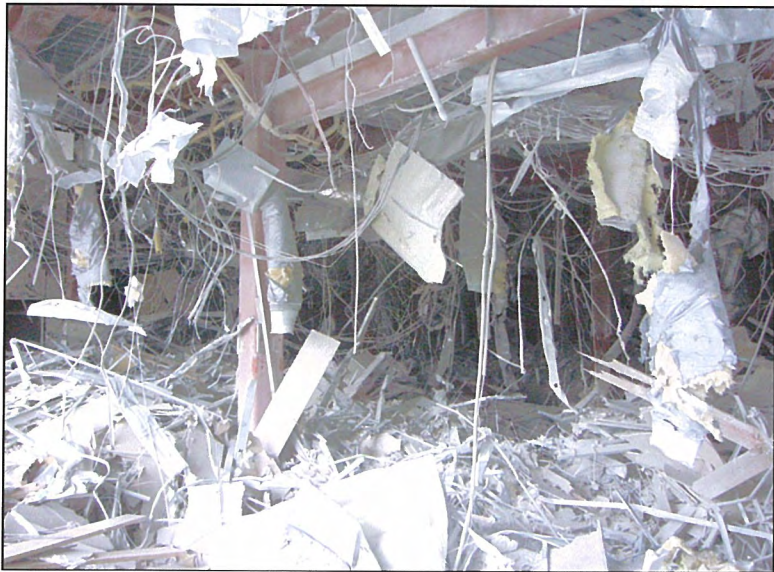
No.2

| 1階多目的室外面 |

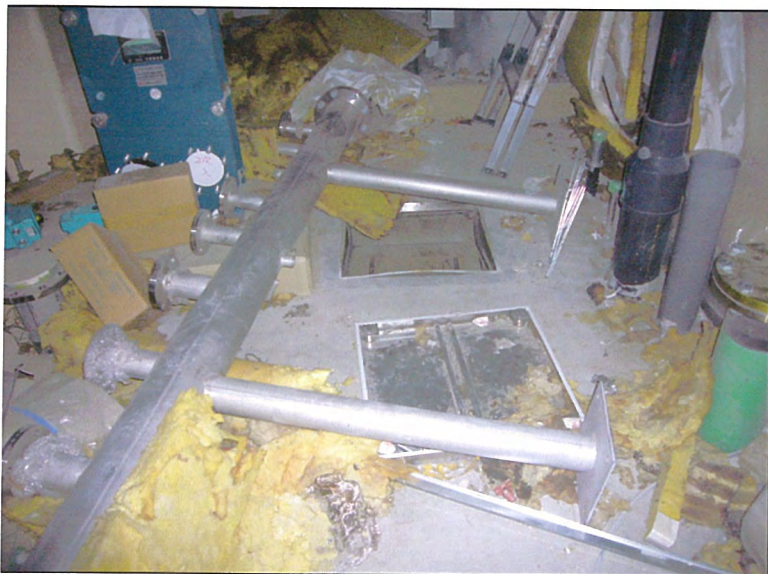
No.3

| 1階多目的室付近内部 |

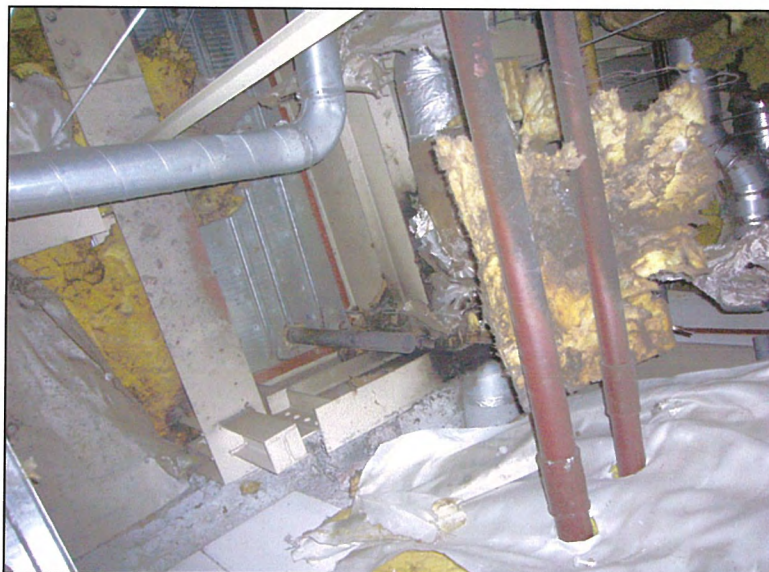
No.4

| 着火源上部のハッチ |
| (ろ過室) |

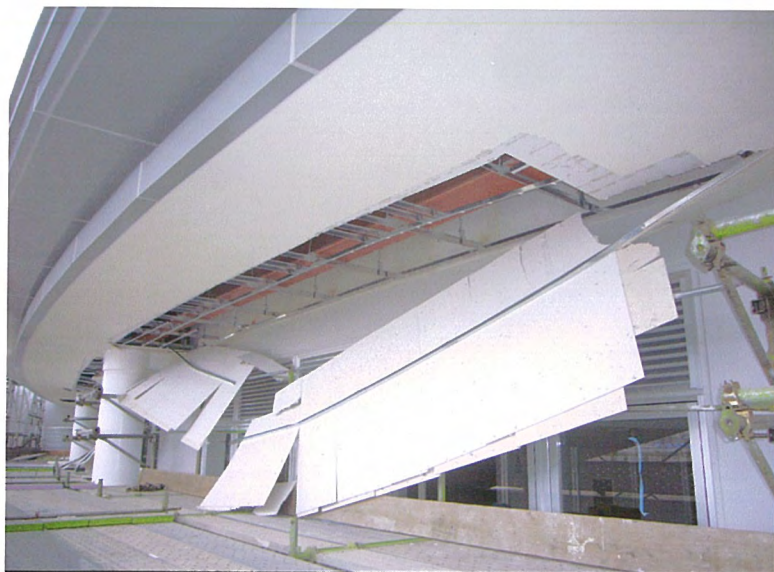
No.5

| 着火源ハッチ上部の |
| 火災部(ろ過室) |

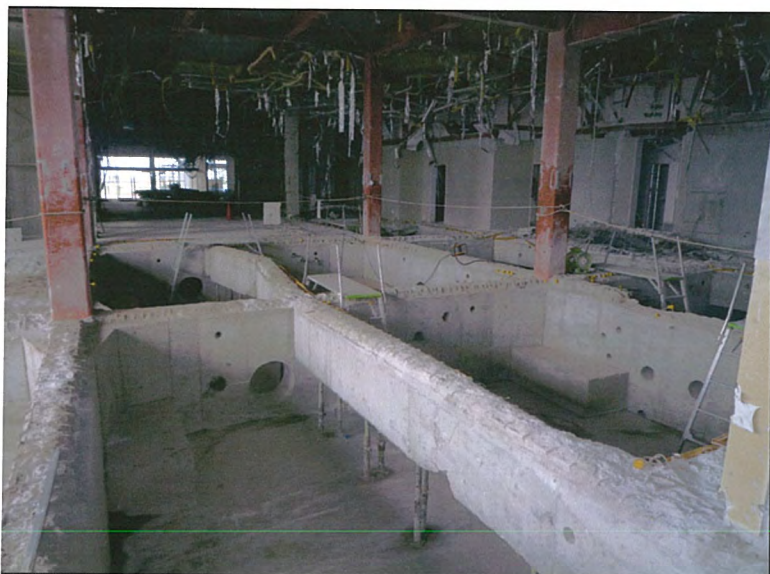
No.6

| 2階北面の状況 |

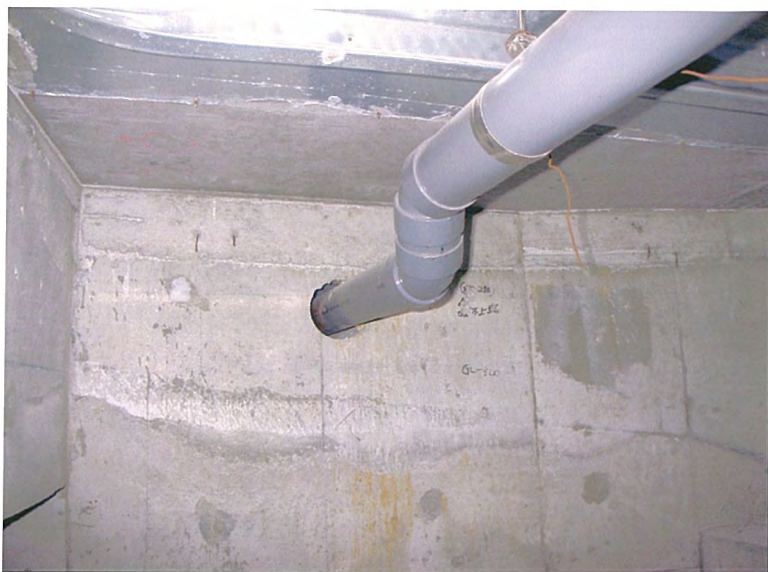
No. 9

| 1階シャワー室付近 |
| 爆発後床部の状況 |

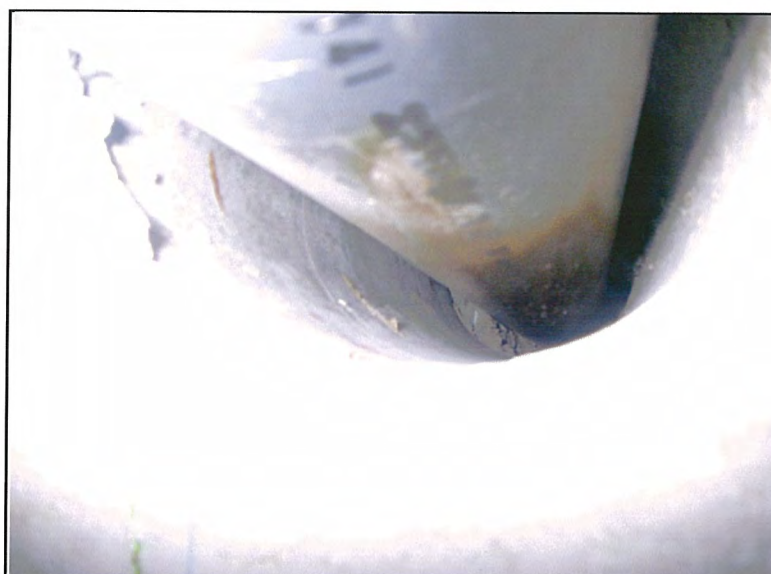
No. 10

| No.1地下ピット西面 |
| 配管用スリーブ孔状況 |

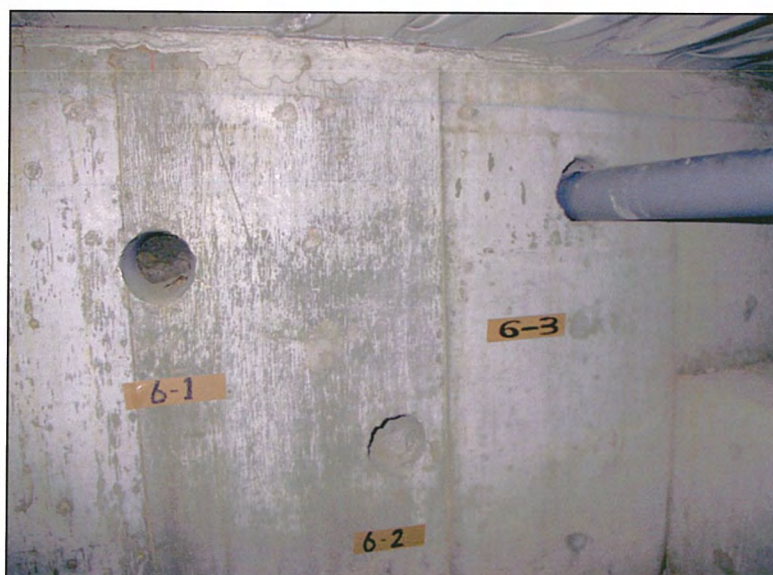
No. 11

| No.1地下ピット西面 |
| 配管用スリーブ孔 |
| 孔内の状況 |

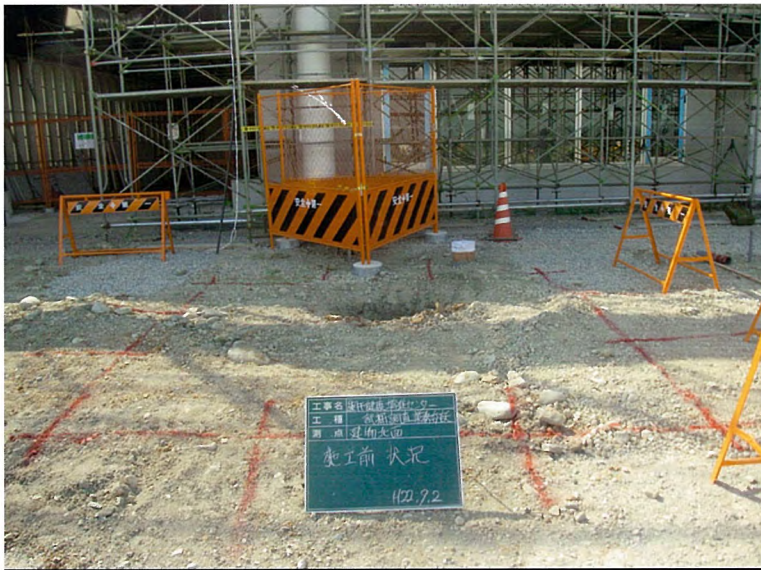
No.1

| 施工前状況 |

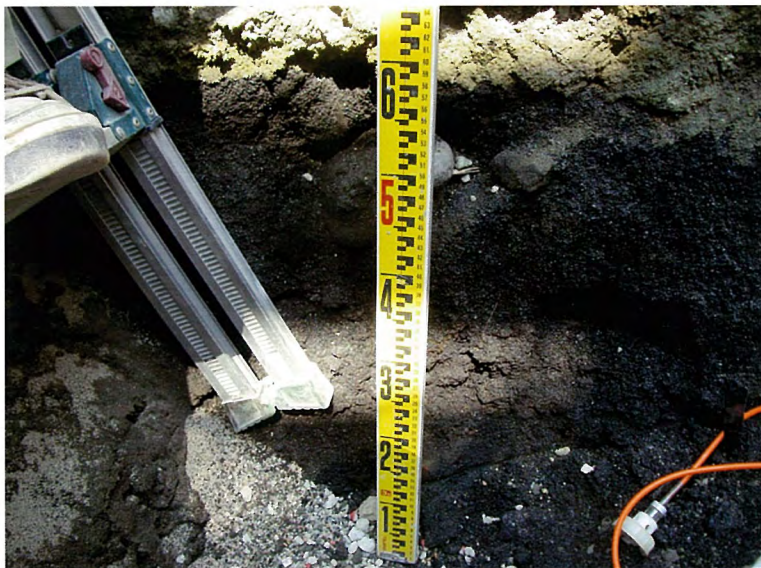
No.2

| スラグ層確認 |
| 地表面で70%LELの<br>可燃性ガス検出 |

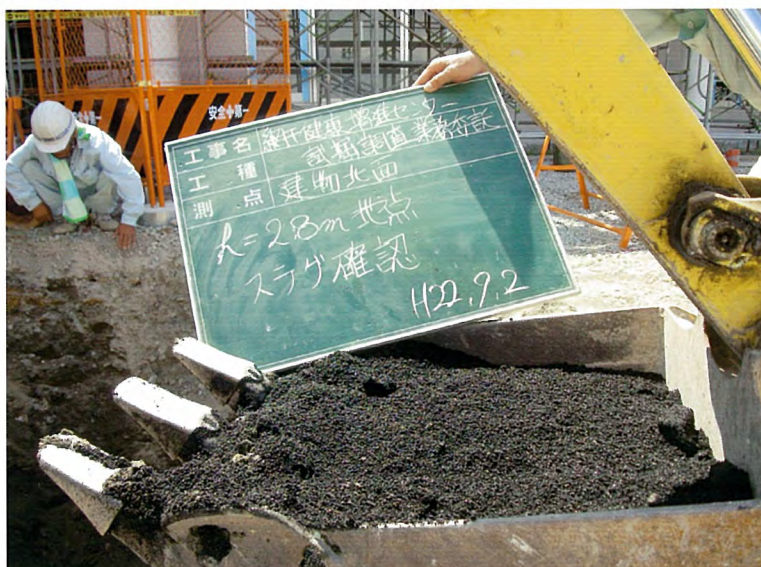
No.3

| スラグ層確認 |

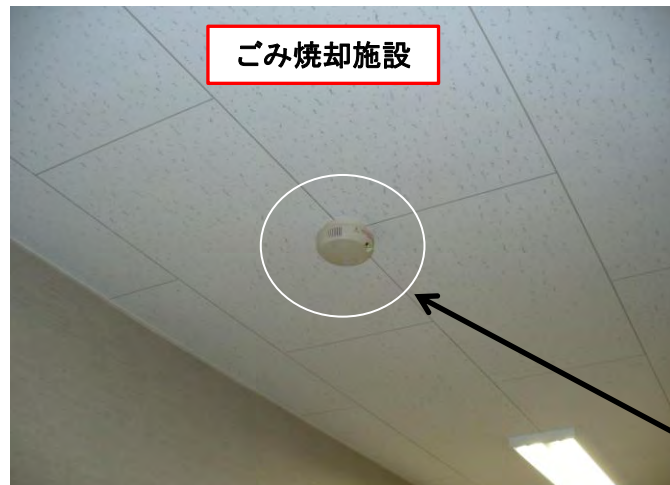
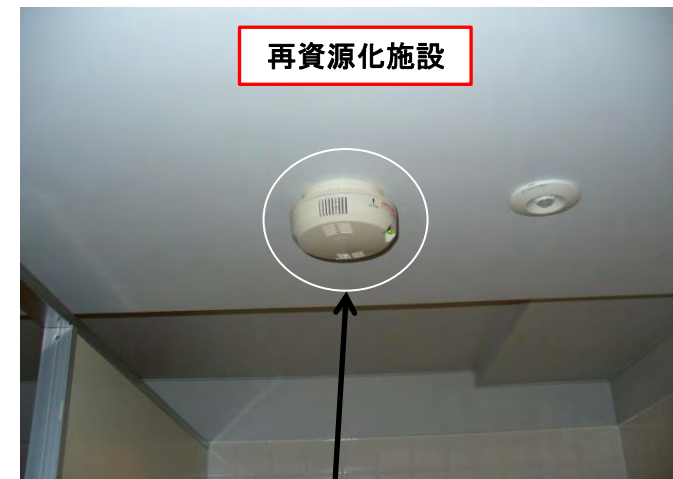
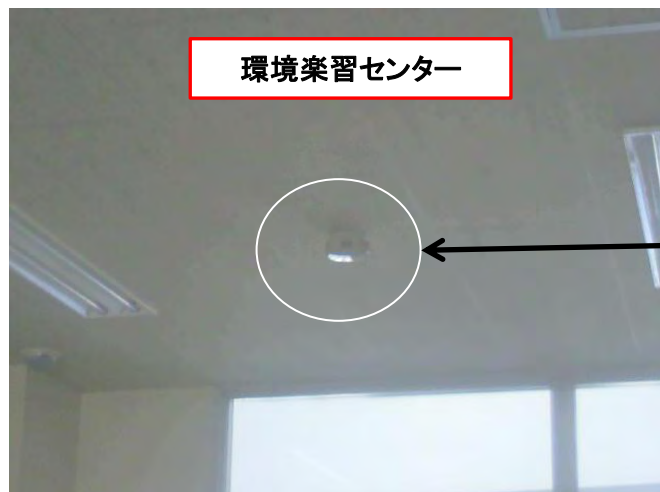
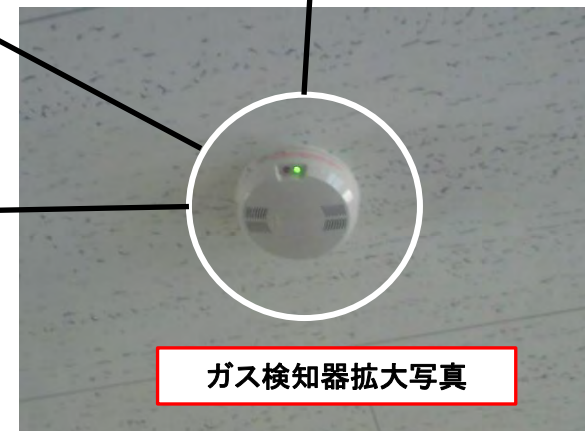
資料3-19 ガス検知器の設置状況

天井にガス検知器を設置しました。

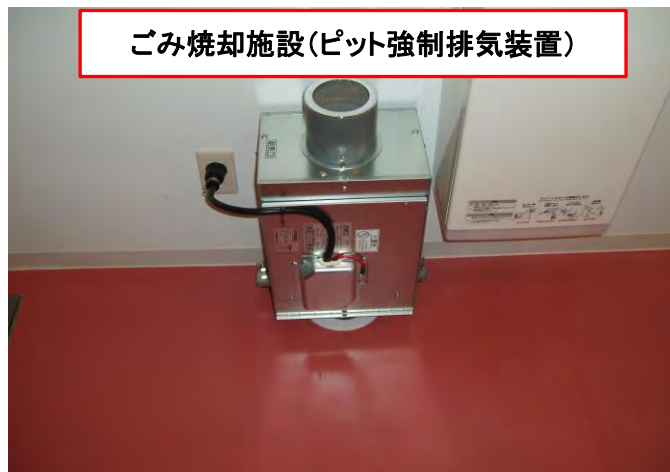
ごみ焼却施設(ピット強制排気装置)

強制排気装置によって、屋外へ排気するようにしました。

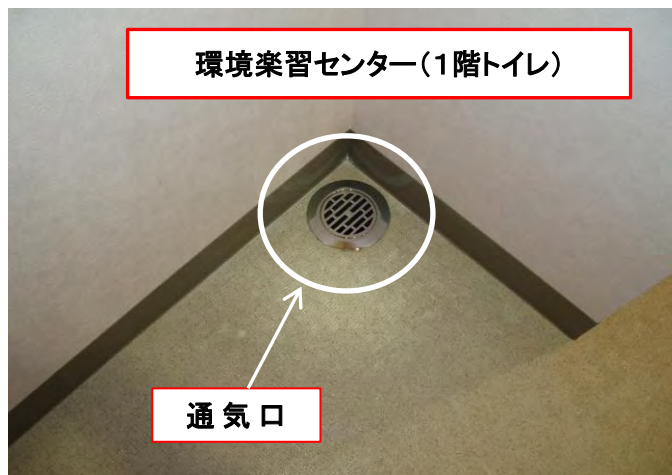
環境楽習センター(1階トイレ)

地下ピット天井 (= 1 階の床) に通気口を設置しました。
